DOM WIELORODZINNY

WARSZAWA

ul. Poselska 25
dz. ew. nr 134, obręb 3-01-07

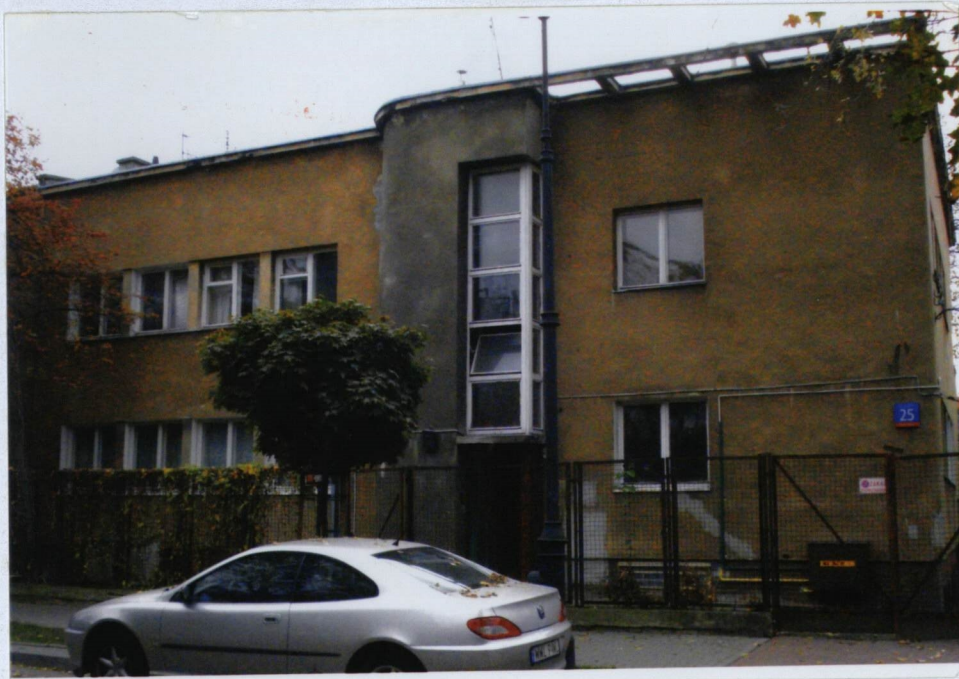
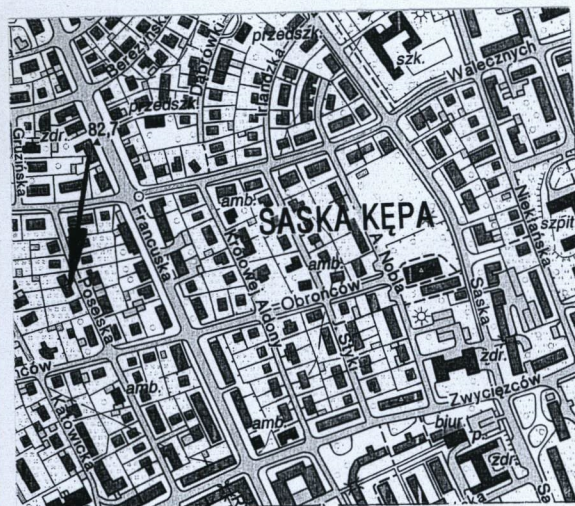
11. Widok na elewację frontową, orientacja - skala 1:10000, rzut parteru - skala 1: 250, sytuacja - skala 1: 1500

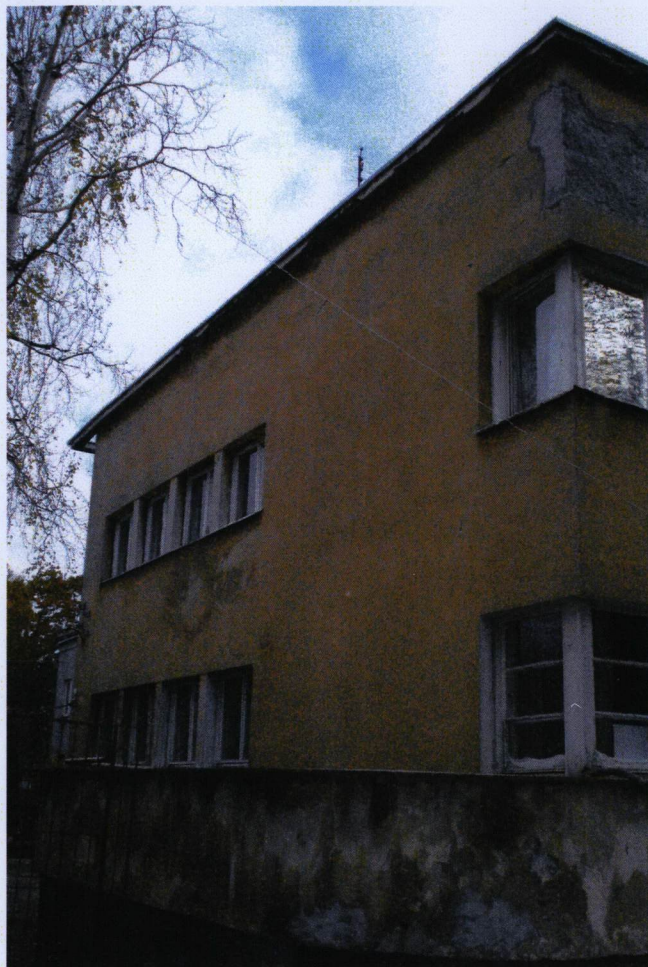
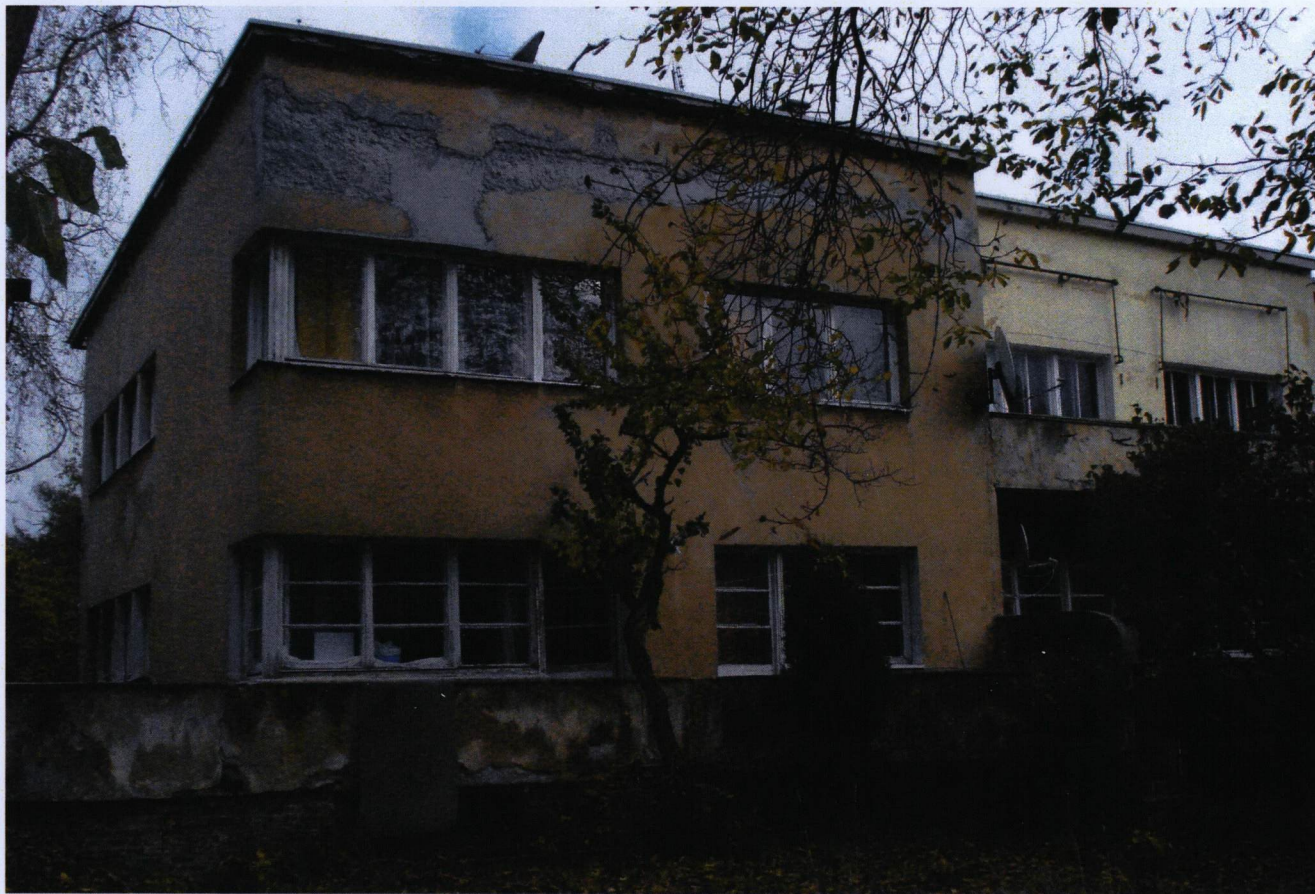
elewacja boczna (południowa) oraz elewacja ogrodowa (zachodnia)

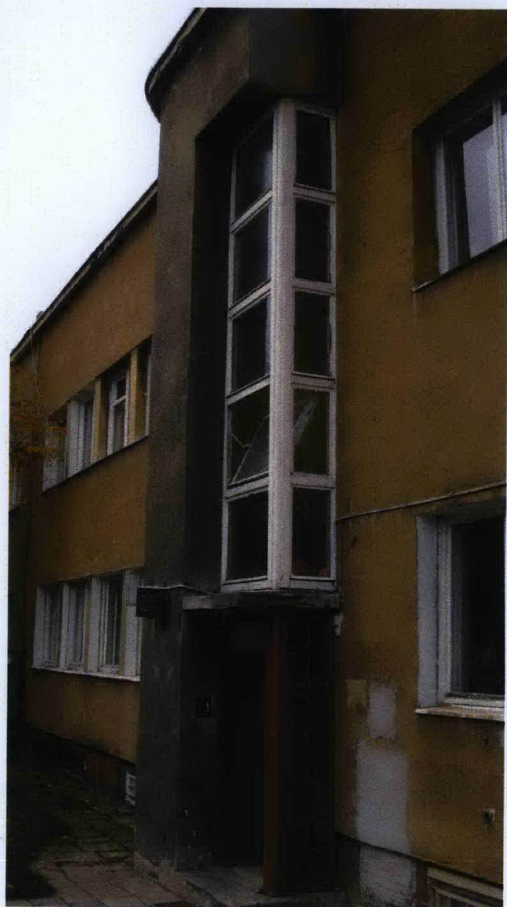
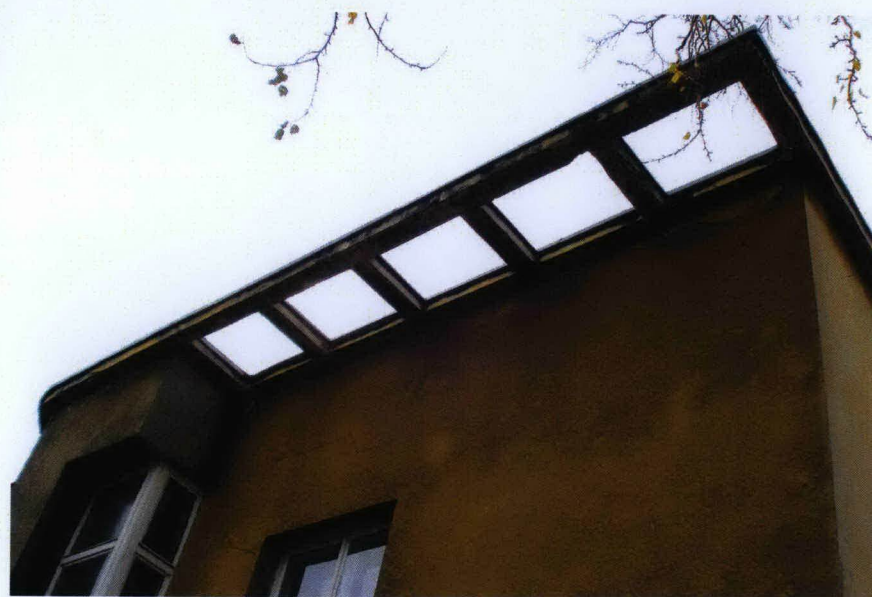
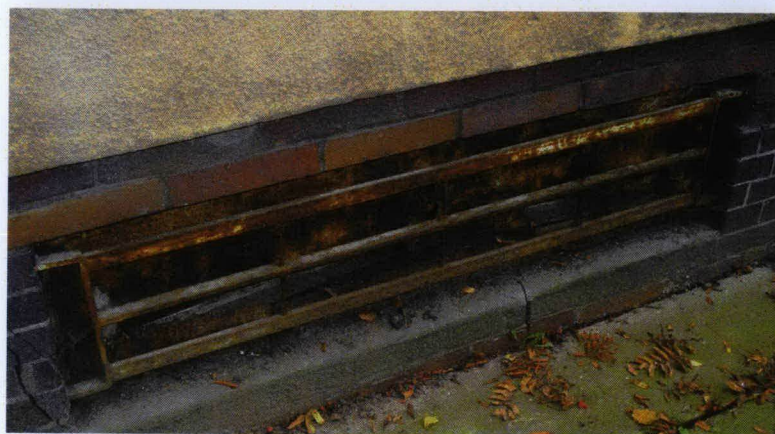
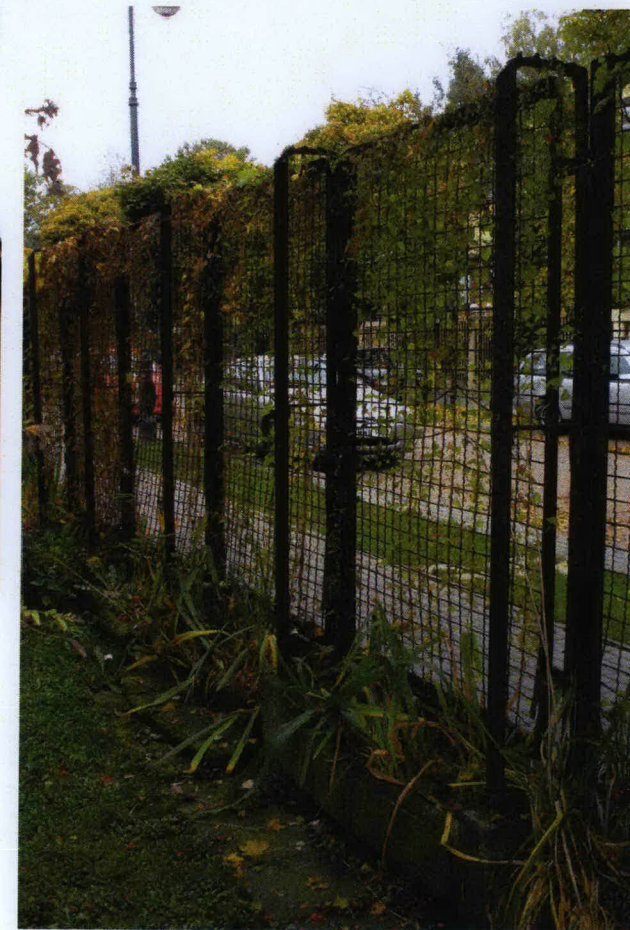
- frontowa: sześćoosiowa, zakomponowana asymetrycznie, cztery pierwsze osie tworzą pary okien przedzielone wąskimi filarami, oś piątą, zryzaltowaną, mieści klatkę schodową wraz z głównym wejściem do budynku osłoniętym płytkim daszkiem, doświetloną ciągiem narożnych okien, kontynuacją ryzalitu jest ażurowy „ruszt” dający w słoneczne dni wyraziste efekty światłocieniowe.

ryzalit klatki schodowej, „ruszt”, opracowanie cokołu budynku oraz krata okna piwnicznego, oryginalne ogrodzenie posesji

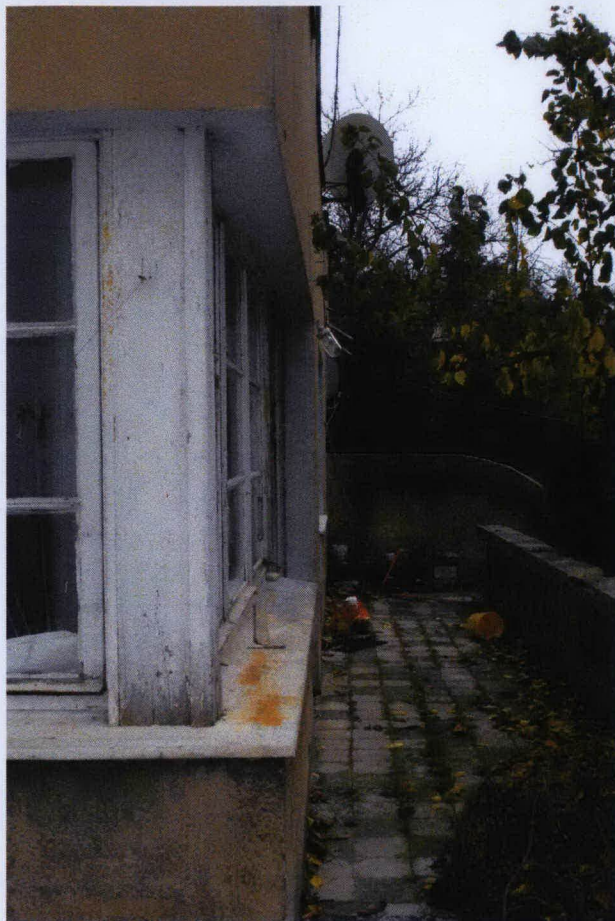
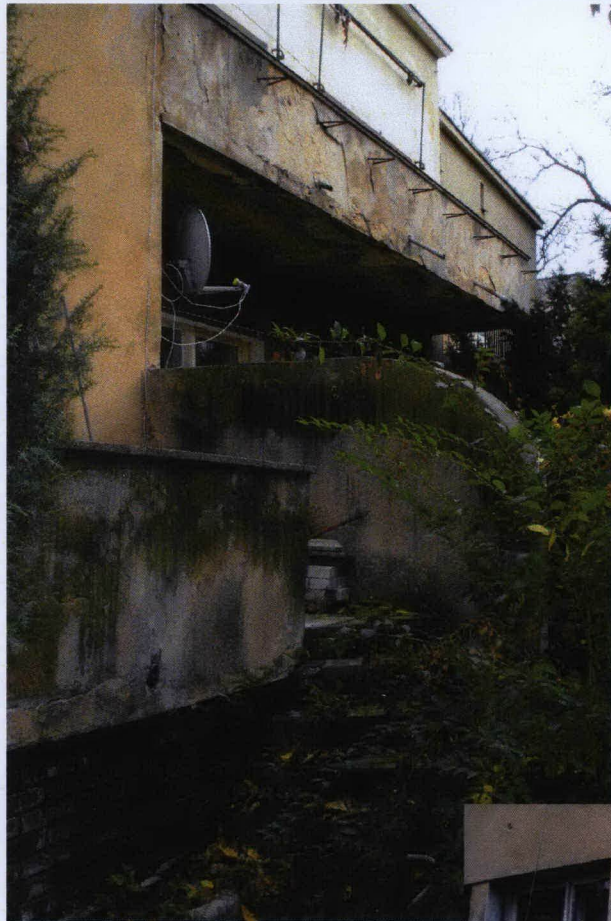
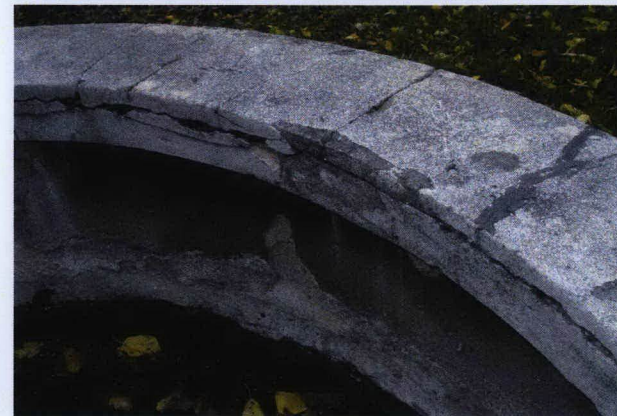
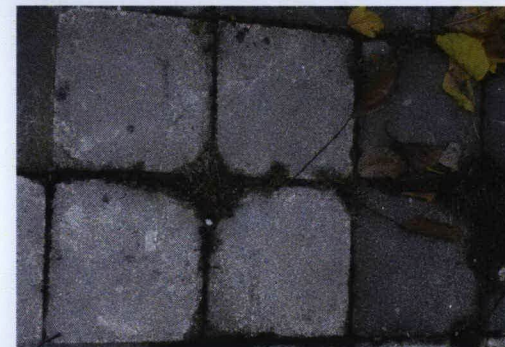
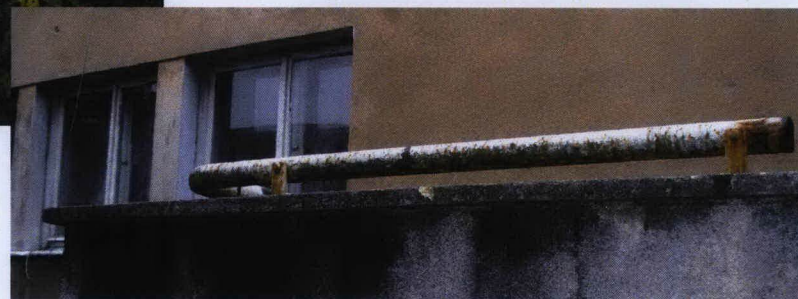
balkony, tarasy: balkon tworzy wysunięta przed lico budynku płyta Ackermana ograniczona pełną balustradą, wyłożony terakotą (założoną współcześnie); tarasy na parterze wyłożone betonowymi płytkami („typ chodnikowy”) – północny i współczesną terakotą - południowy, ograniczone pełną balustradą, pierwotny pochwył stanowiła metalowa rurka, obecnie zachowana jedynie fragmentarycznie; taras na dachu kryty papą.

elevacja ogrodowa, opracowanie balustrady i licowanie tarasu, zachowany fragment pochwyty balustrady tarasu

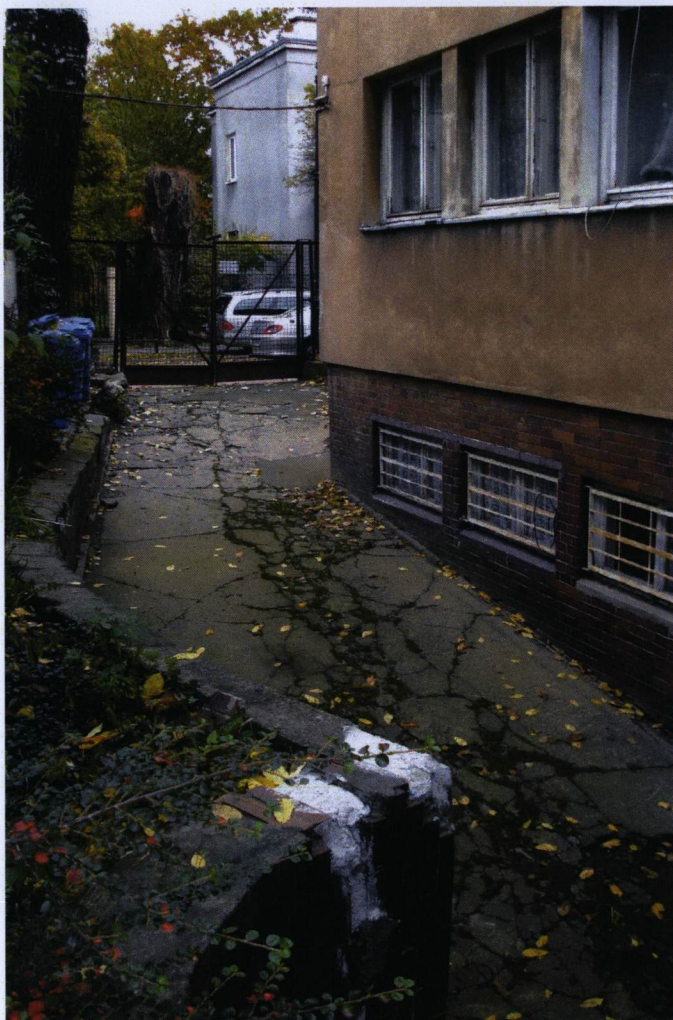
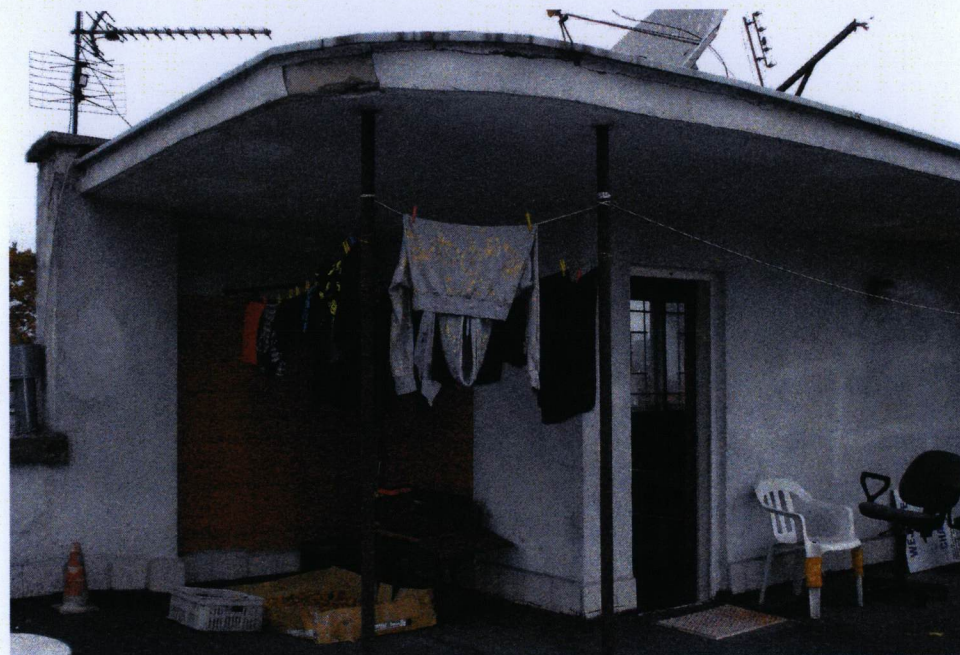
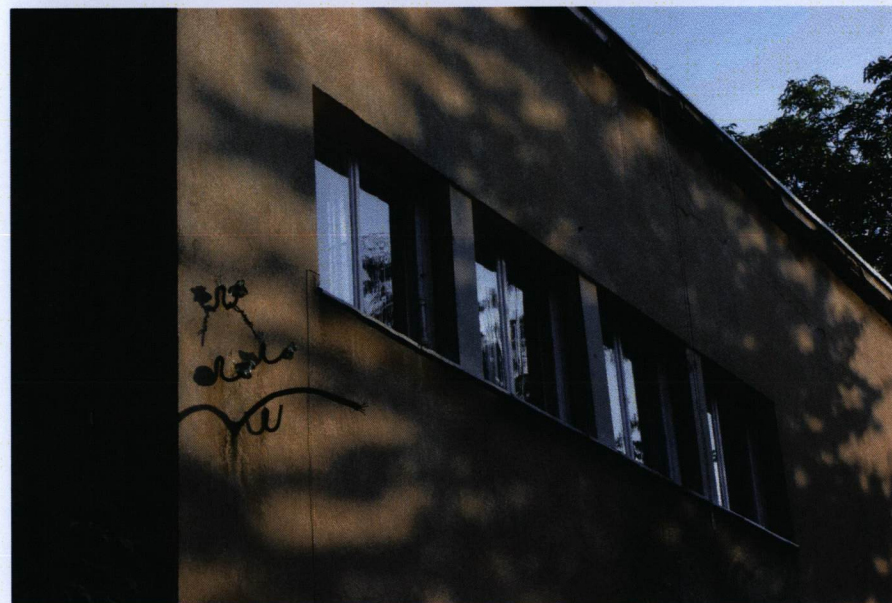
podjazd do garażu, wystawka mieszcząca wyjście na górny taras
okna w elewacji bocznej

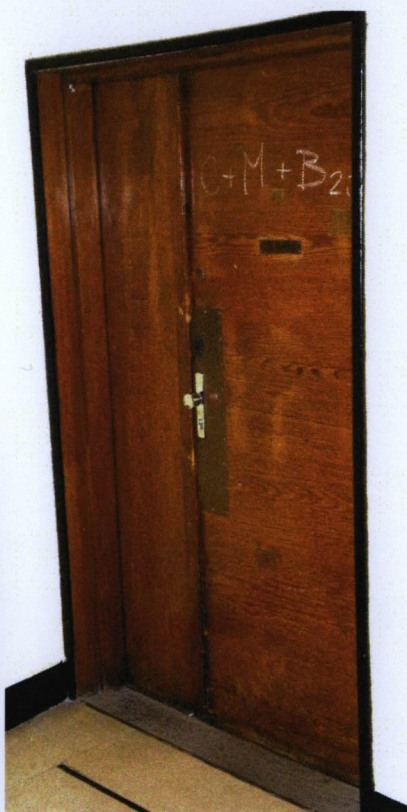
główna klatka schodowa - wylewana, żelbetowa, biegi schodów licowane drobnoziarnistym, szlifowanym lastrykiem w kolorze jasnokremowym, spoczniki w geometrycznym dziewięciopółowym podziale, delikatnie podkreślonym wąskimi paskami wykonanymi w czarnym lastryko, zestawionym z ciemnym cokołem; drewniana balustrada mocowana na metalowej ramie, malowanej na czarno przytwierdzonej do schodów, oba przenikające się elementy tworzą rodzaj kratownicy o prostym geometrycznym rysunku, który koresponduje z podobnym rozwiązaniem balustrady drugiej klatki schodowej, wykonanej w całości z drewna.

stolarka drzwiowa: drewniana, pochodząca z czasów powojennego remontu; płytowa, z drewna sosnowego (drzwi zagruntowane i malowane olejno) oraz jesionowego (zapoliturowane na mat), z mosiężnymi klamkami i okuciami, część przeszklona szkłem katedralnym, dzielona w poziomie szprosami; drzwi do mieszkań pełne dwuskrzydłowe, z węższym skrzydłem stałym, do pokoi jednoskrzydłowe pełne lub przeszklone, prowadzące do pomieszczeń kuchennych, słuźbówek sanitariatów jednoskrzydłowe, pełne; drzwi do piwnicy płycinowe, pełne

wnętrze klatki schodowej

stolarka drzwiowa

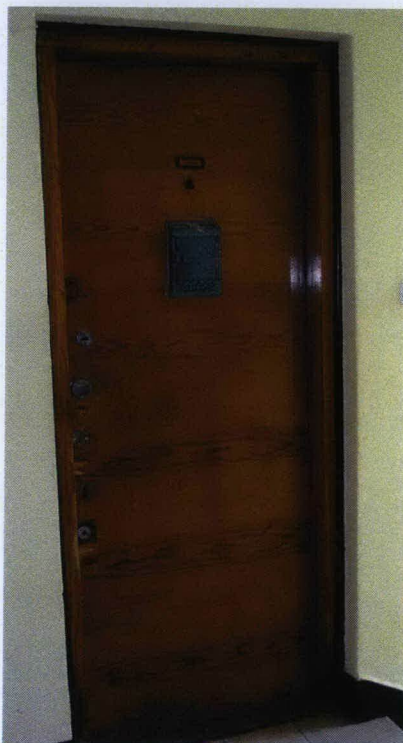
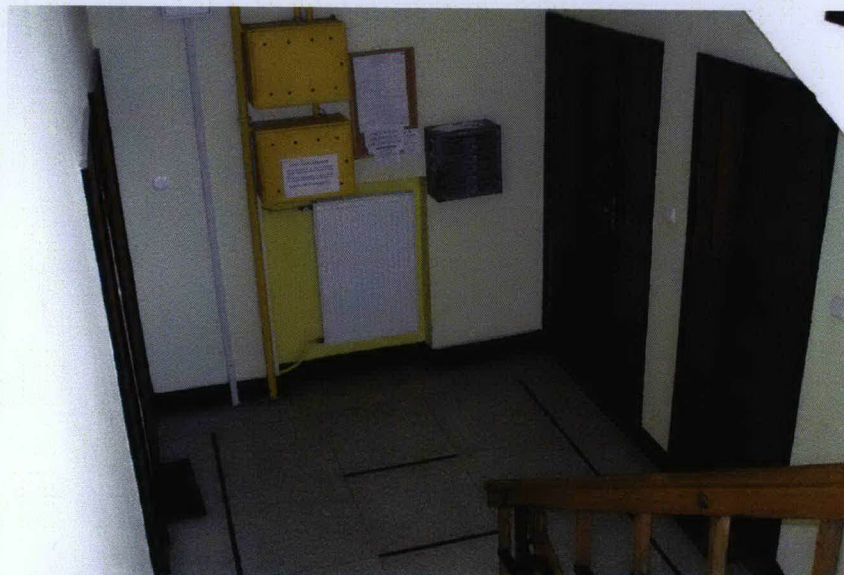
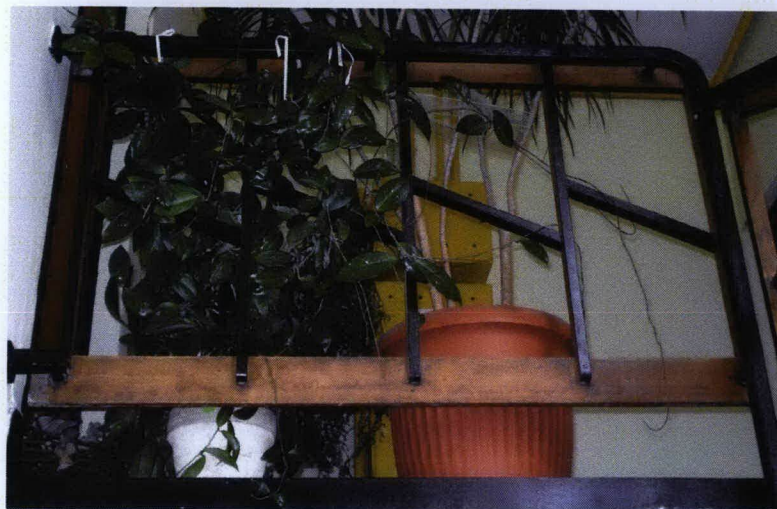
wnętrze klatki schodowej cd.

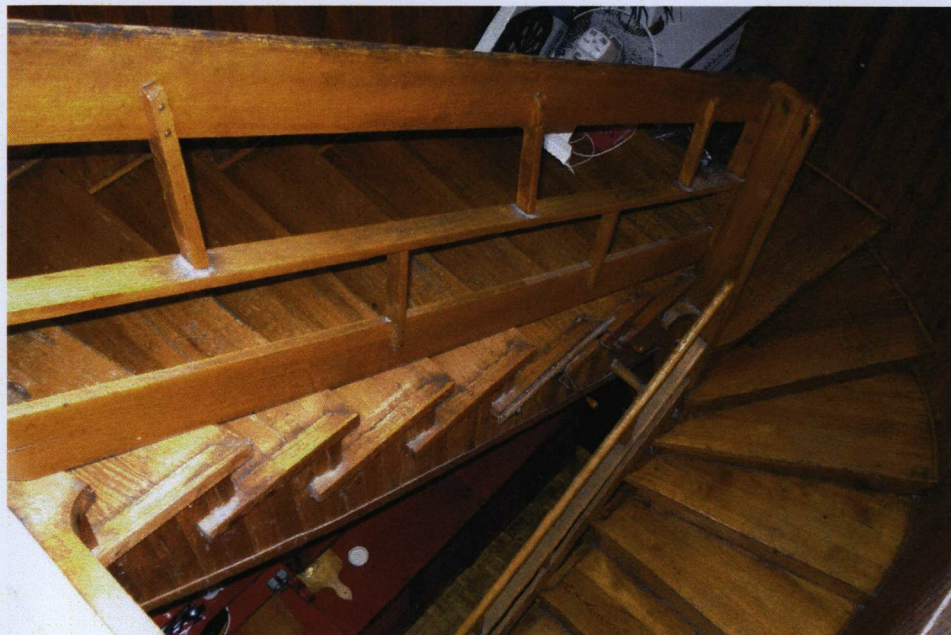
klatka schodowa łącząca oba poziomy lokalu nr 1 (obecnie lok. 1 oraz 4)

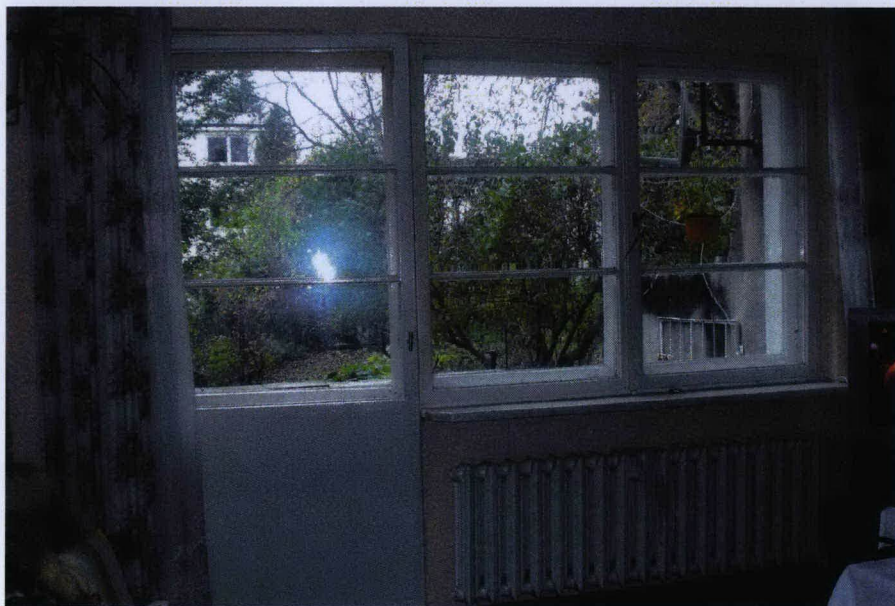
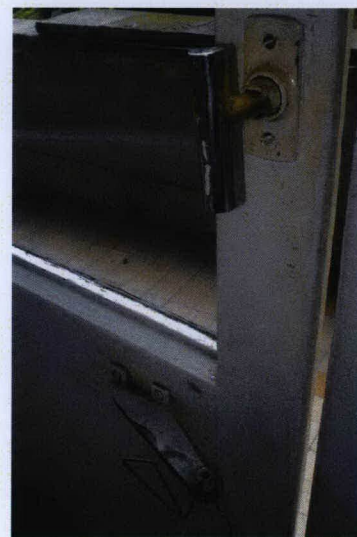
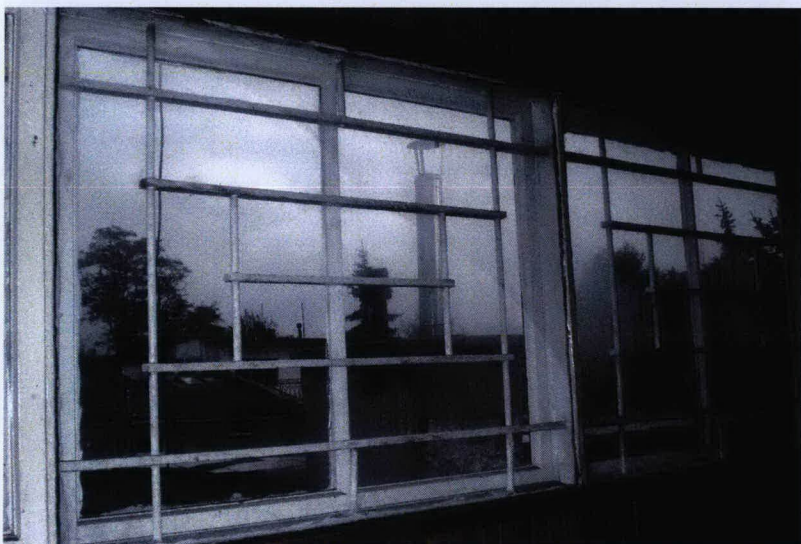
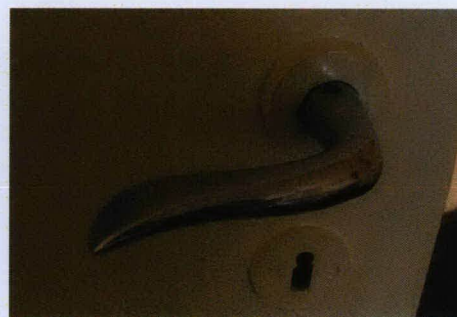
stolarka okienna: pochodząca z czasów odbudowy, drewniana, półskrzynkowa, z dużym podziałem szybowym, okna dwu-, trzy i czteroskrzydłowe, część okien z lufcikami umiejscowionymi w lewym górnym rogu; w elewacji ogrodowej, na poziomie parteru zachowane oryginalne okna posiadające trójdzielny poziomy podział szprosami, podkreślający horyzontalizm budynku (drewniane, półskrzynkowe)

stolarka okienne i drzwiowa, oryginalna krata w oknach wystawki mieszczącej wyjście na górny taras

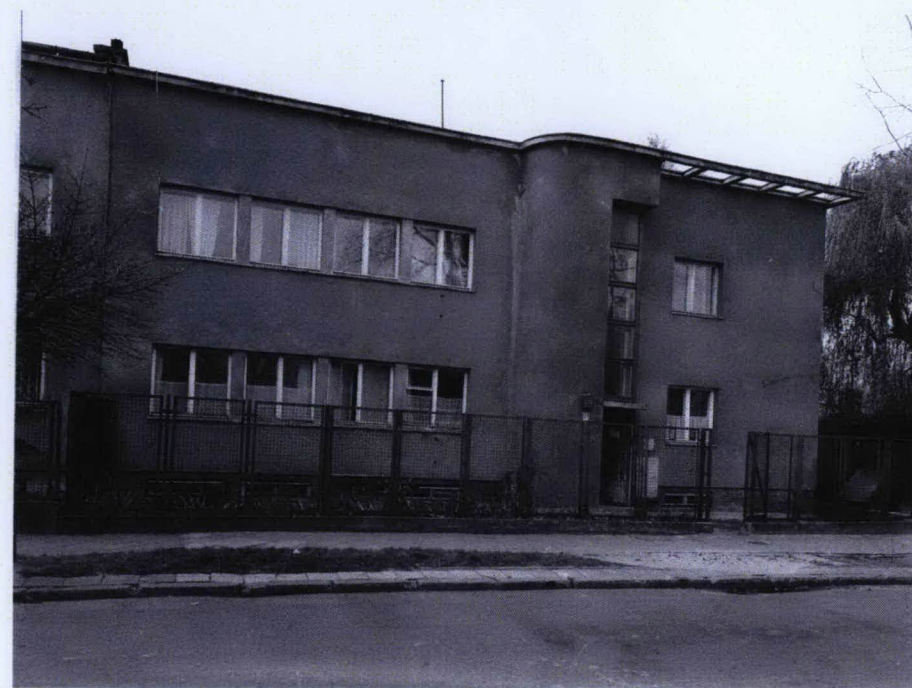
inwentaryzacja elewacji ogrodowej, 1962 (skala oryginału 1:100, w: Archiwum Urzędu m. st. Warszawy w dzielnicy Praga Południe)
 fotografia budynku, 1975, fot. A. Stasiak (fototeka WUOZ w Warszawie)

20. Najpilniejsze postulaty konserwatorskie Remont elewacji z rekonstrukcją/konserwacją pierwotnych rozwiązań materiałowych, zainstalowanie jednoodniednej stolarki okiennej o podziałach zgodnych z oryginalnym projektem (patrz inwentaryzacja elewacji ogrodowej z 1962r.)
