1. Obiekt 93/3 SZKOŁA GŁÓWNA GOSPODARSTWA WIEJSKIEGO - PAWILON III	2. Czas powstania Ok. 1955 r.	3. Miejscowość WARSZAWA
---	----------------------------------	----------------------------

PAWILON III SGGW
UL. RAKOWIECKA 26/30

Pawilon III SGGW

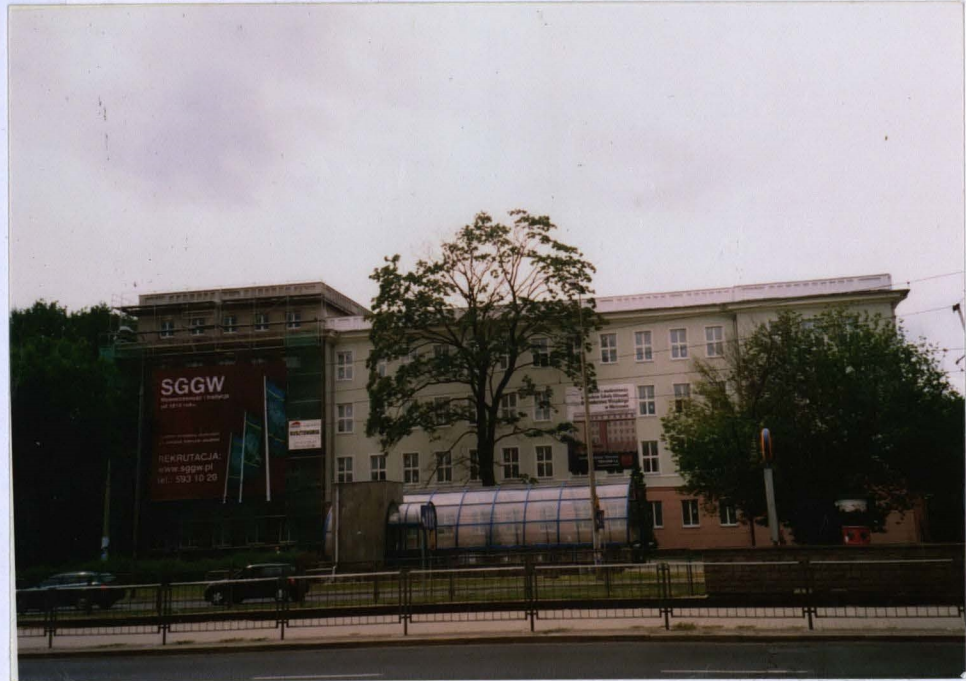
111. Widok ogólny od wschodu . orientacja 1:18.000, plan sytuacyjny 1:4000

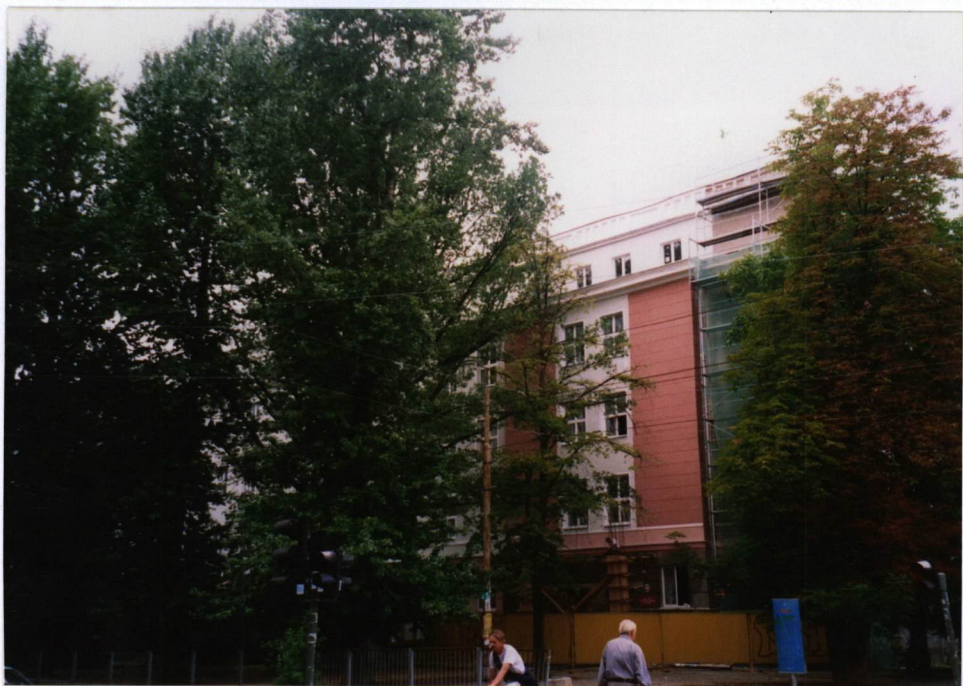
2

1. Widok ogólny od południa, ul. Rakowieckiej
2. Główny człon (B), elewacja południowa, fragment
3. Główny człon (B), elewacja południowa, wejście zach.
4. Skrzydło wschodnie (A), elewacja wschodnia

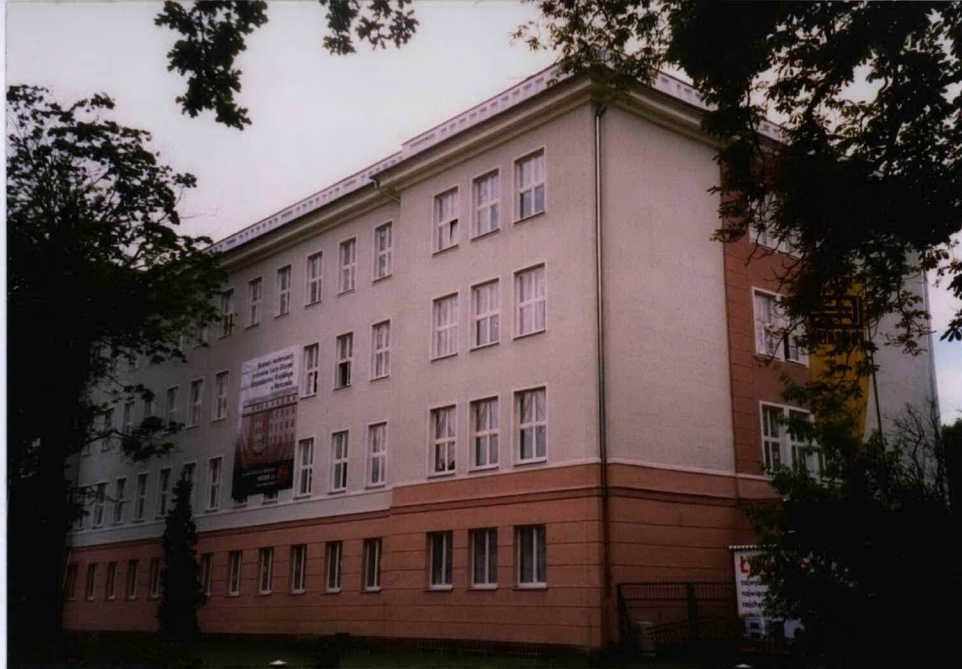
7

5. Skrzydło wschodnie (A), elewacja północna
6. Skrzydło wschodnie (A), elewacja północna
7. Skrzydło wschodnie (A), elewacja zachodnia
8. Główny człon pawilonu (B), elewacja północna

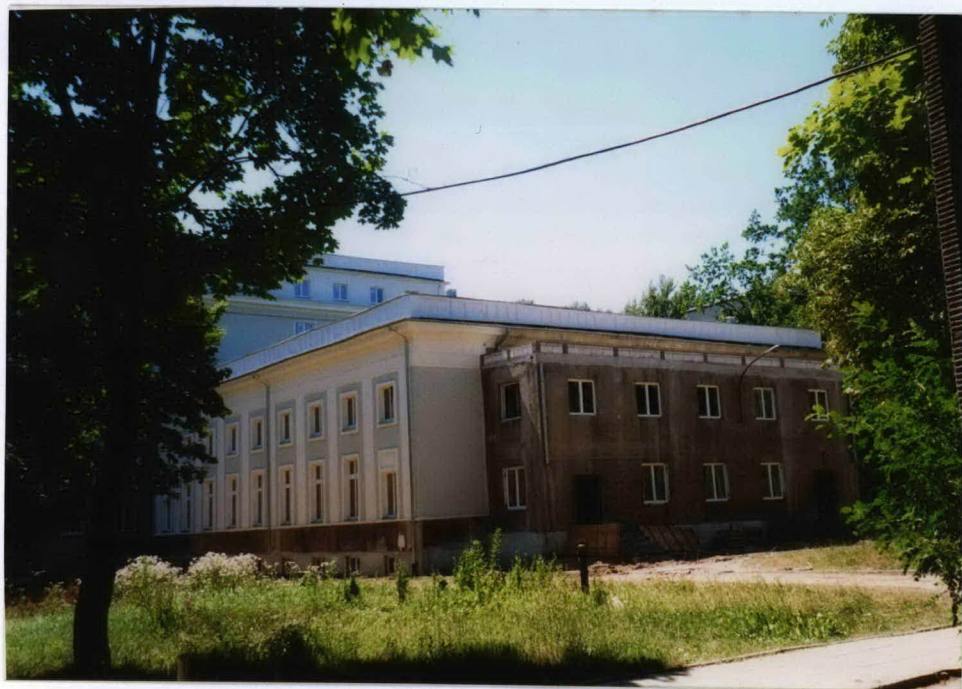
9

9. Skrzydło północne-aula (C)
10. Skrzydło północne-aula (C), elewacja wschodnia
11. Skrzydło północne-aula (C), elewacja zachodnia
12. Łącznik pomiędzy pawilonem II i III i wjazd do garaży pod aulą

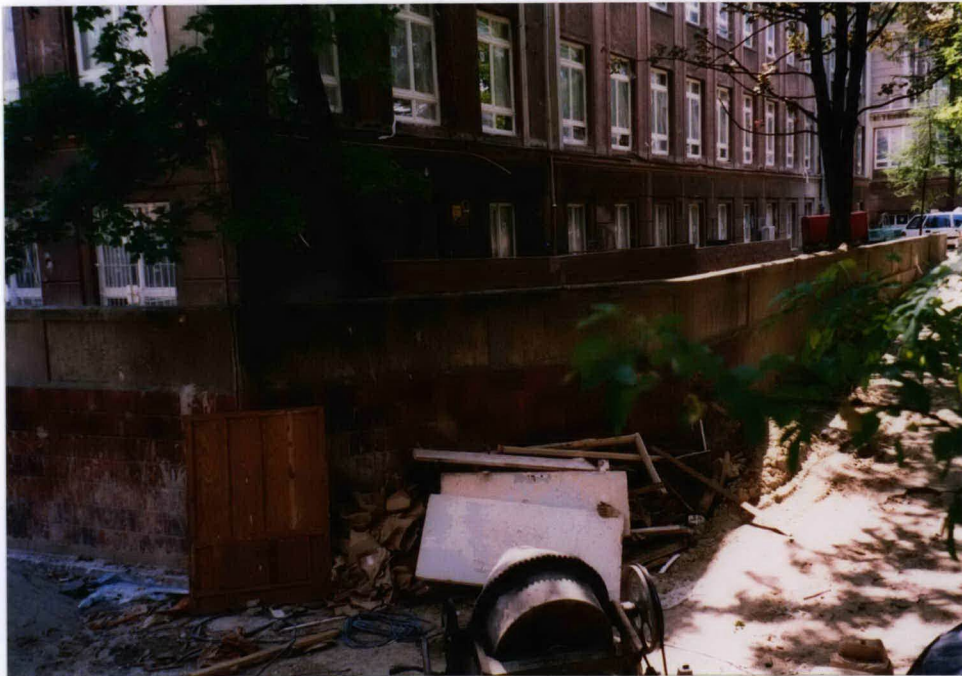
13

13. Zjazd do garaży pod aulą od strony zachodniej, Pawilonu II
14. Hall w zachodniej części pawilonu (B), od ul. Rakowieckiej
15. Hall w zachodniej części (B) pawilonu, od ul. Rakowieckiej

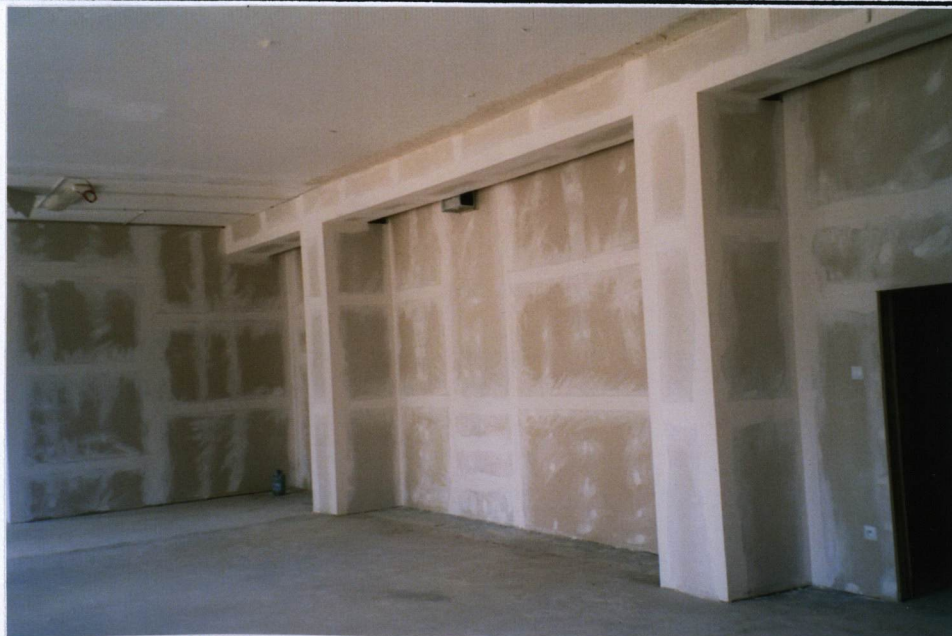
17

16. Pomieszczenie w przyziemiu skrzydła wschodniego (A), fragm.
17. Główna część pawilonu (B), pomieszczenie parteru
18. Główny człon (B), wejście z hallu zachodniego do przedsionka auli

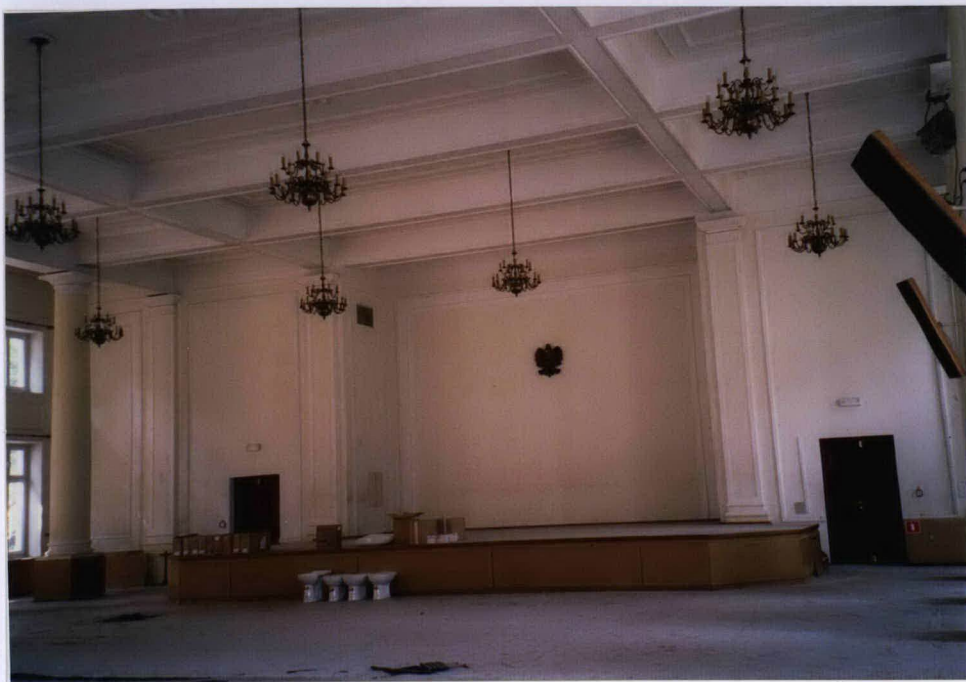
19

19. Skrzydło północne (C), aula, fragment północny z podium
20. Skrzydło północne (C), aula, fragment południowy z wejściem głównym
21. Skrzydło północne (C), fragment dekoracji stropu

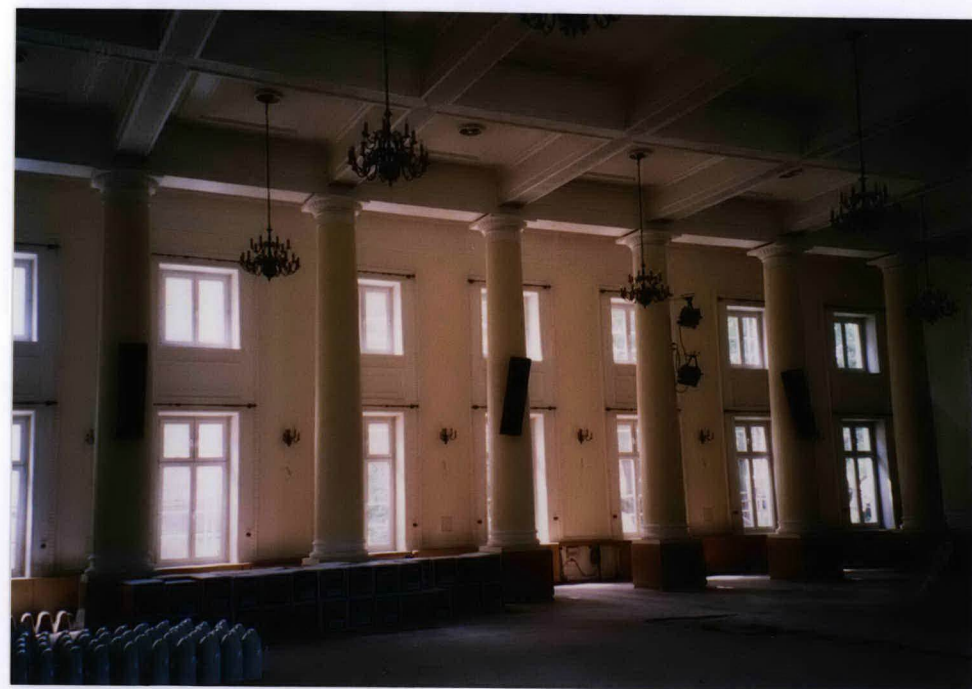
22

22. Skrzydło północne (C), aula, fragment zachodni
23. Skrzydło północne (C), aula, fragment zachodni
24. Skrzydło północne (C), aula, fragment dekoracji ścian

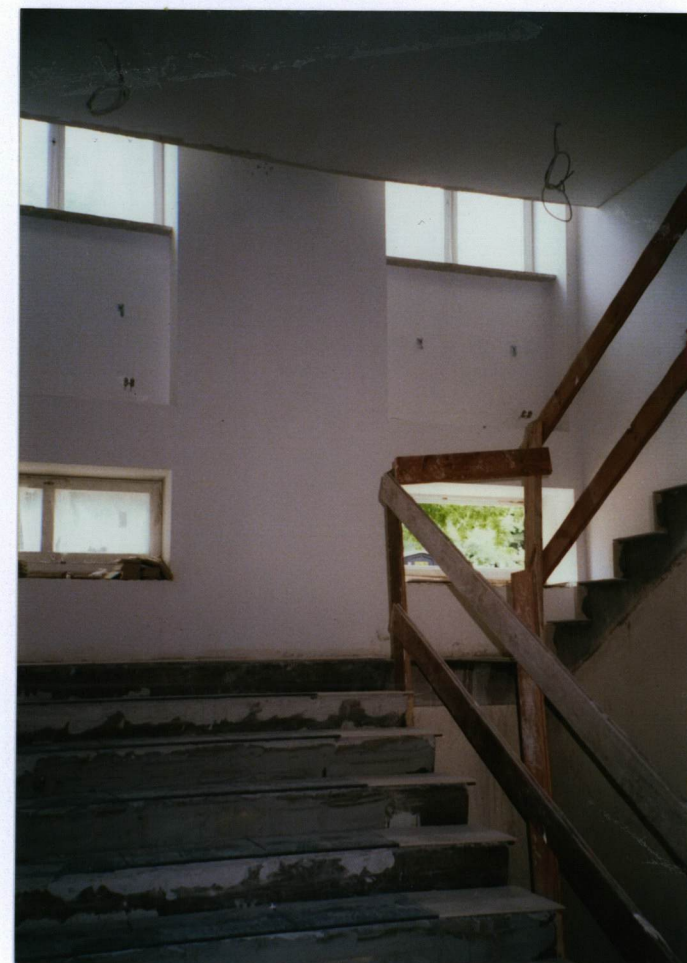
25

25. Główny człon (B, główna, środkowa klatka schodowa, dolny poziom
26. Skrzydło wschodnie (A), schody w po remoncie
27. Skrzydło północne (C), wejście do auli od północy
