BUDYNEK TRZECH SZKOL POWSZECHNYCH

1934-1935 r.

UL. RÓŻANA 22/24

WKŁADKA DO KARTY EWIDENCYJNEJ ZABYTKÓW ARCHITEKTURY I BUDOWNICTWA**ZAŁĄCZNIK NR 1**

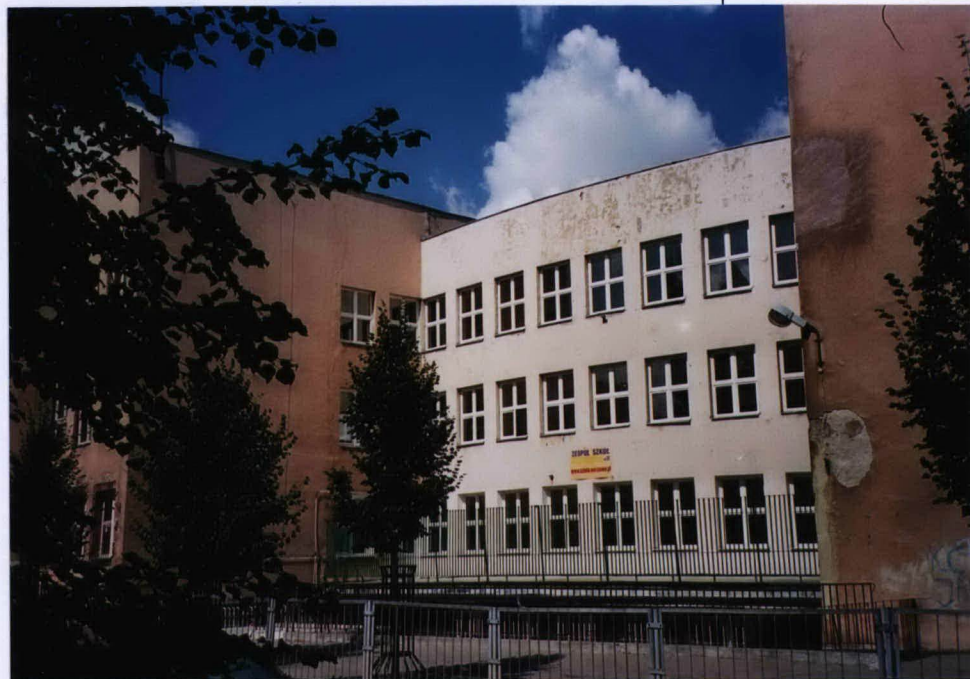
1

1. Elewacja frontowa
- 2-4 Elewacja frontowa, poziom suterenu
5. Elewacja frontowa, taras nad poziomem suterenu
6. Człon zachodni, widok od południa
7. Człon zachodni, sgraffito

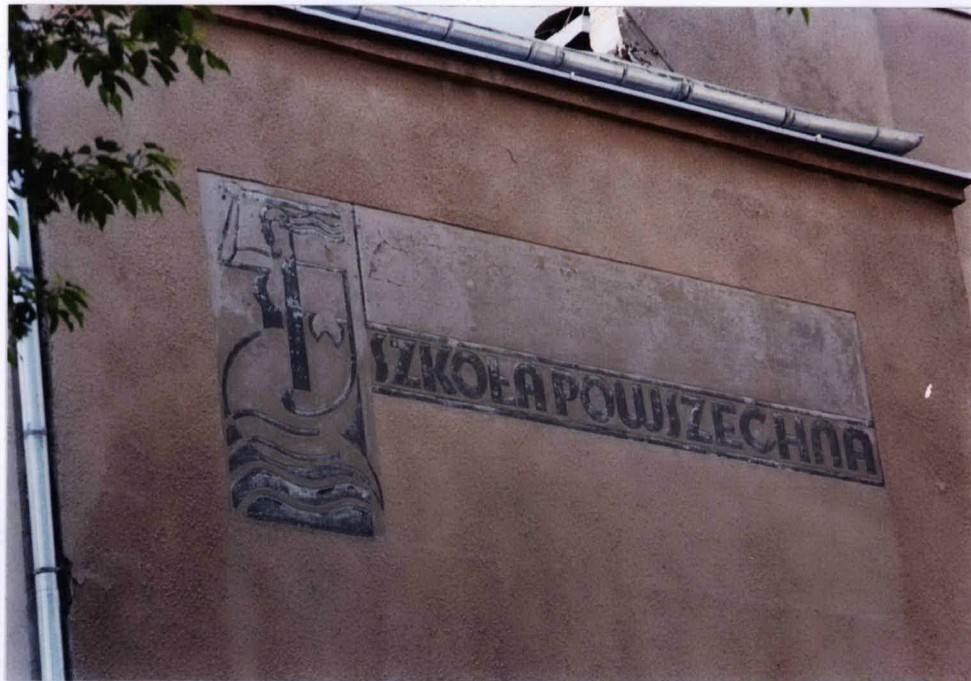
7

14. Kubatura	15. Powierzchnia użytkowa	16. Przeznaczenie pierwotne szkoła	17. Użytkowanie obecne szkoła
13.558 m ³	2. 933 m ²	19. Stan zachowania (fundamenty, ściany zewnętrzne, ściany wewnętrzne, sklepienia, stropy, konstrukcje dachowe, pokrycie dachu, wyposażenie i instalacje) Fundamenty – stan nieznany, Ściany zewnętrzne – zarysowana ściana wschodnia członu zachodniego, tynki zniszczone z odparzeniami i z ubytkami na elewacjach członu wschodniego, na budynku mieszkalnym, częściowo pokryte współczesnym graffiti. Stan klinkieru na cokole-dobry. Zniszczone schodki zewnętrzne do budynku mieszkalnego, ubytki tynku na murkach oporowych podjazdu frontowego. Stropy – w stanie dobrym. Konstrukcje dachowe – w stanie dobrym Pokrycie dachu – w stanie dobrym, za wyjątkiem dachu na budynku mieszkalnym-pokrycie nieszczelne. Blacharka – częściowo skorodowane parapety zewnętrzne, rynny i spusty w stanie dobrym. Wyposażenie –ogólnie w stanie dobrym. W dobrym stanie są klatki schodowe, w części z pierwotną, drewnianą okładziną stopni, lecz z nieco zmienioną formą balustrady. Wymienione w 100% drzwi zewnętrzne i wewnętrzne oraz w ok. 95 % okna. Podłogi drewniane klepkowe w stanie dobrym, w znacznej części wymienione. W dobrym stanie posadzki ceramiczne w wc II piętra, z małymi spękaniem. Zniszczone wewnętrzne sgraffitti o nieznannej formie. Instalacje – w stanie zadowalającym.

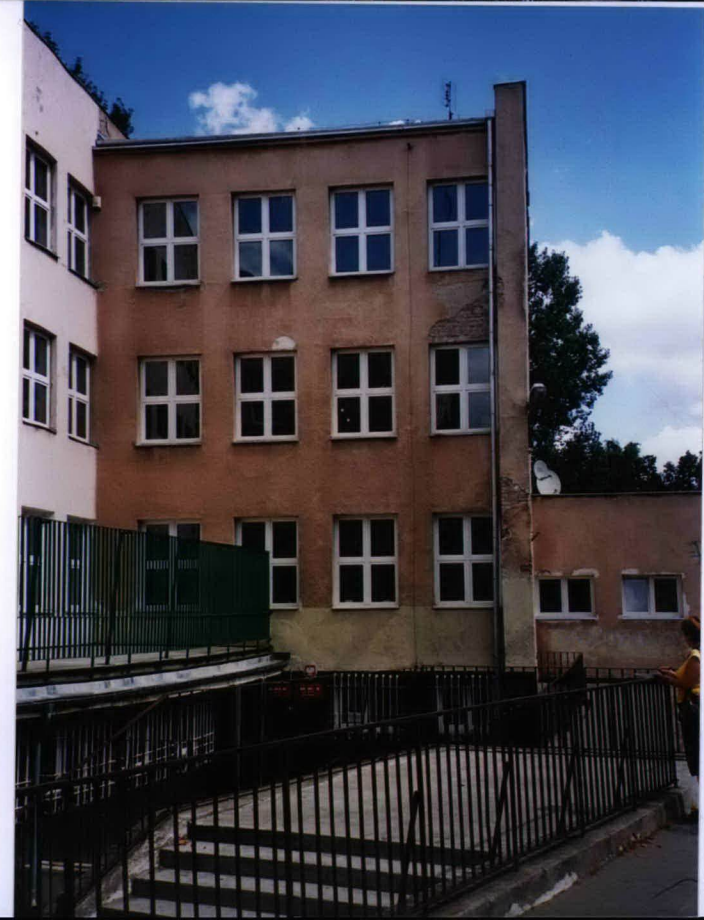
8

8. Człon wschodni, elewacja zachodnia
9. Człon wschodni, elewacja zachodnia i południowa
- 10-11 Człon wschodni, widok ogólny od. ul. Różanej
- 12- Człon wschodni, fragment

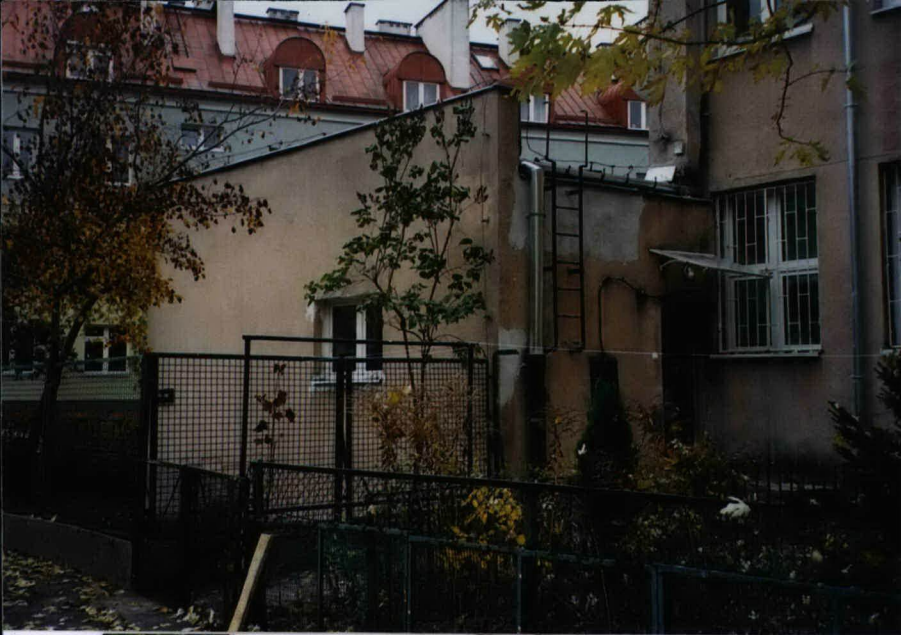
13

13. Człon wschodni, budynek mieszkalny
- 14, 16 Elewacje północne członu środkowego i wschodniego
15. Elewacja wschodnia członu zachodniego
17. Człon zachodni, elewacja zachodnia

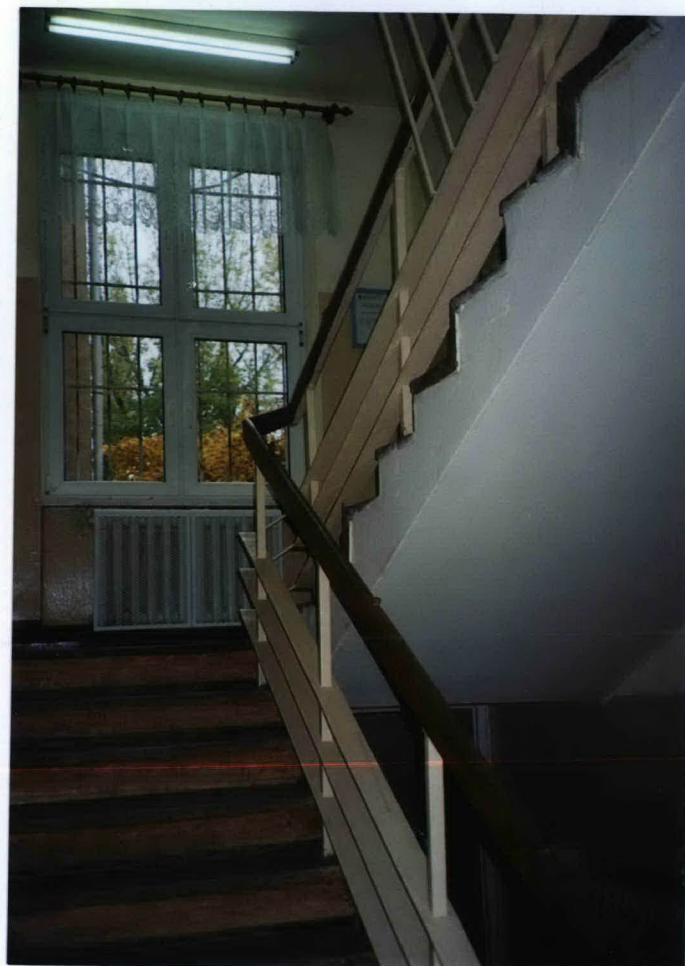
18

18. Klatka schodowa z oryginalną balustradą
19. Klatka schodowa ze zmienioną balustradą
20. Poziom suterenu, fragment
21. Parter, korytarz w części środkowej

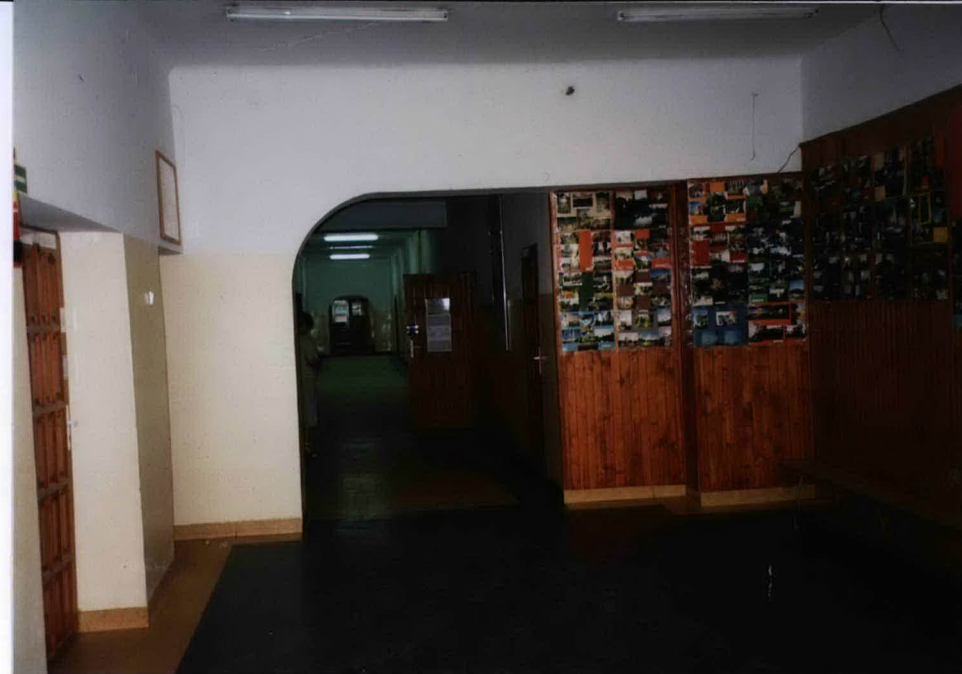
22

22. Parter, rozszerzenie korytarza w części środkowej
23. II piętro, pozostałość po klatce schodowej
24. Sanitariaty na I piętrze, posadzka
25. Ogrodzenie od strony ul. Różanej

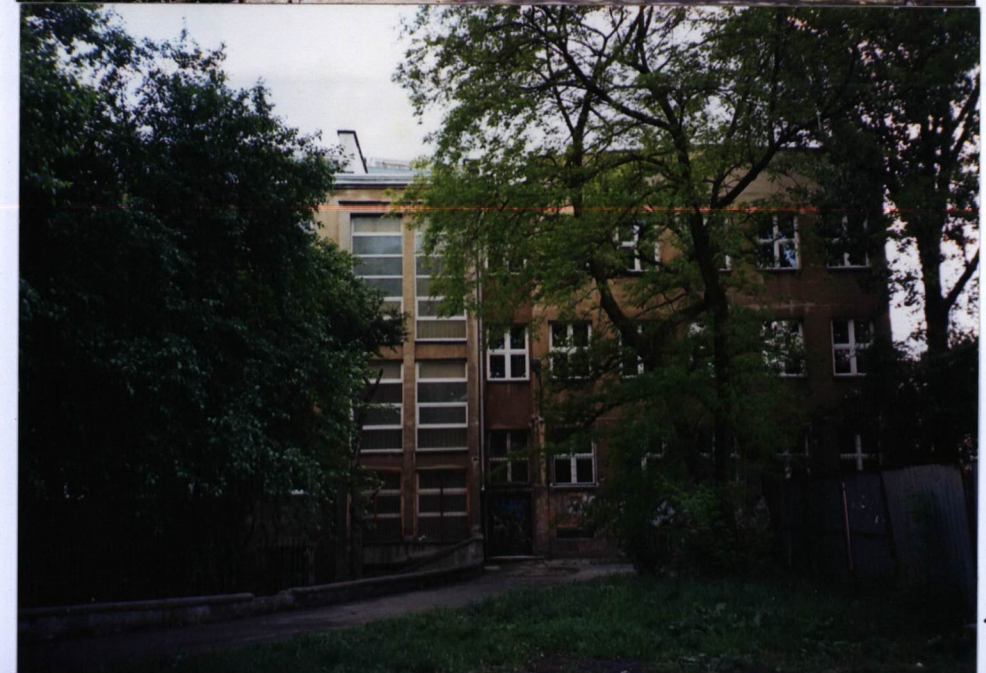
26

26. Budynek szkolny zbud. w 1958, dostawiony od strony północnej
