## KARTA EWIDENCYJNA ZABYTKU NIERUCHOMEGO

**KAMIENICA CZYNSZOWA**

2.Czas powstania  
1938 r.

4. Adres  
**ul. Żelazna 101**

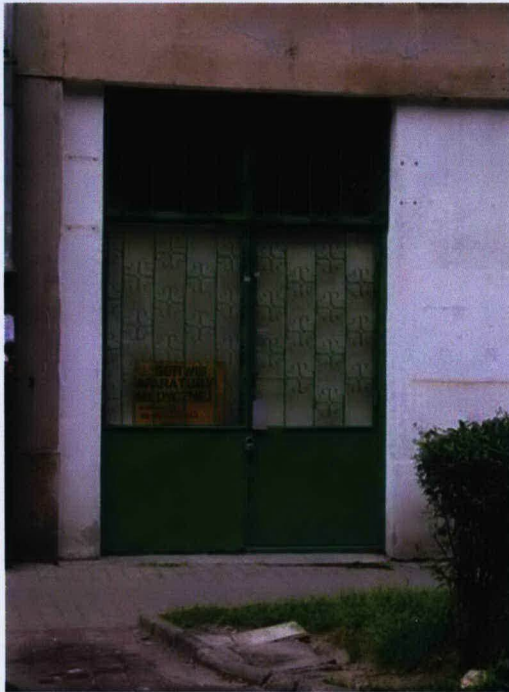
1

Fasada: 1-parter, kratownica drzwi do sklepu; 2-drzwi wejściowe na klatkę; 3-jedno z okien fasady; 4-okno balkonowe; 5-ostatnie okno klatki, gzyms i kominy; 6-elewacja podwórzowa zachodnia, część lewa dolna

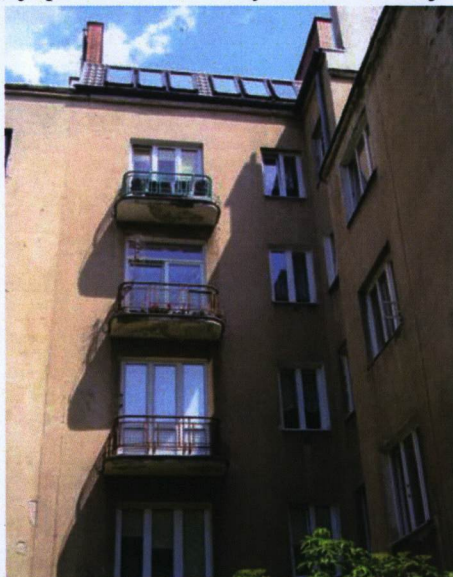
7

Elewacje podwórzowe: 7- elewacja zachodnia, część lewa górna; ryzalit zachodni: 8- elewacja północna; 9- elewacja zachodnia, część dolna; 10-elewacja zachodnia, część górna; 11- elewacja południowa, schody wzdłuż elewacji i parter; 12-elewacja południowa, część dolna

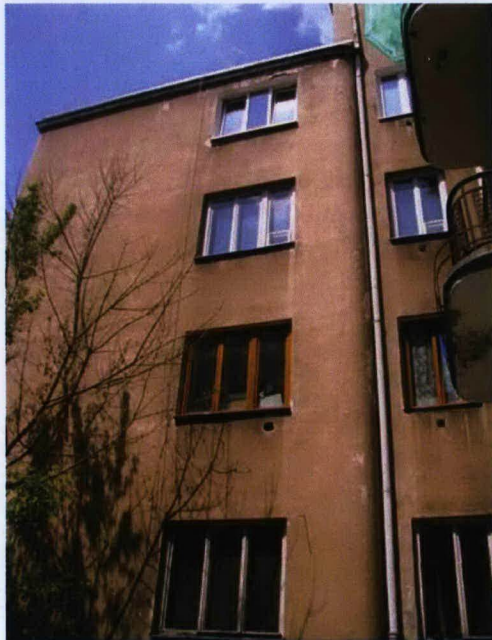
13

13- ryzalit zachodni, elewacja południowa, część górna; elewacja podwórzowa zachodnia: 14-część prawa dolna; 15-część prawa górna 16-wejście na klatkę z niskiego parteru; 17-niski parter, posadzka; 18-lawka kamienna na niskim parterze

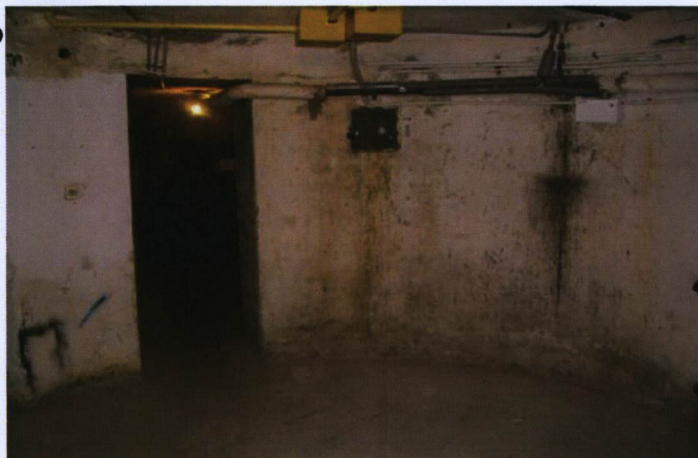
19

Piwnica: 19-korytarz, centralne pomieszczenie; 20-inny korytarz; 21-schodki do piwnicy, widok od dołu; 22-drzwi na podwórko;  
z wysokiego parteru na bieg schodów i balustradę oraz strop biegu schodów

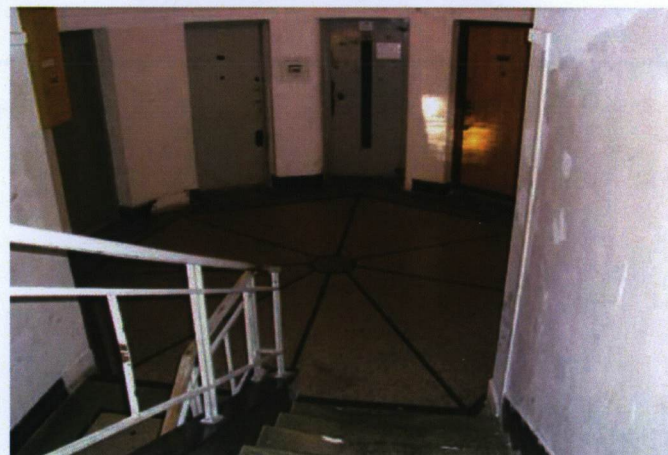
23

23-widok parteru z ½ piętra; 24-widok

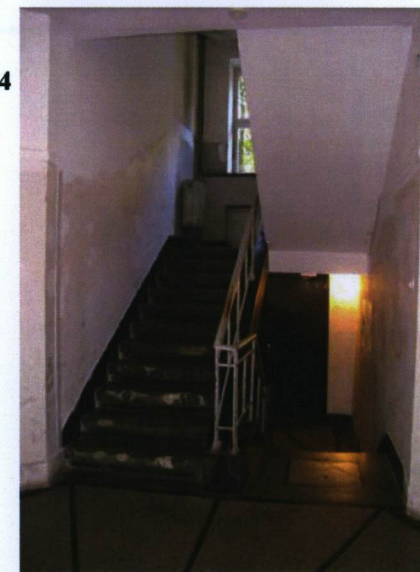
24

25-parter, oryginalne drzwi do mieszkania 1;  
30-½ piętra, okno

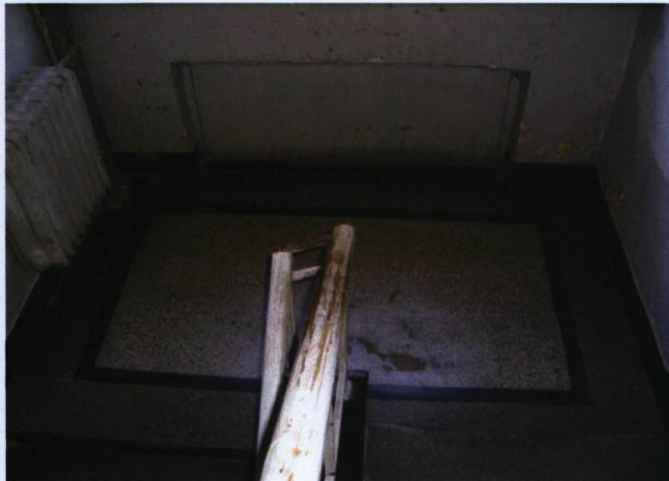
31

31-½ piętra, posadzka podestu; I piętro, mieszkanie 7: 32-zakole ściany; 33-pokój, okno balkonowe; 34-podłoga w drugim pokoju; 35-widok z II piętra na bieg schodów i balustradę; 36-II piętro, mieszkanie 12, pokój, okno balkonowe

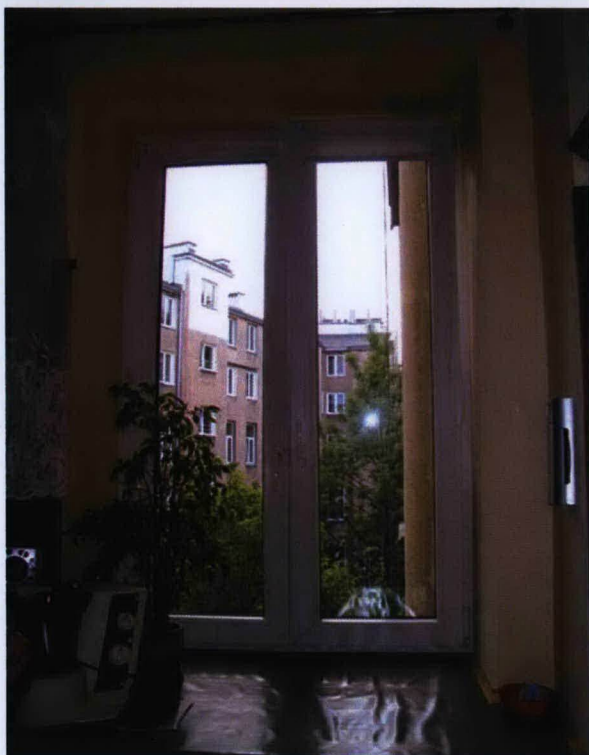
40

II piętro, mieszkanie 12: 37-oryginalna podłoga w pokoju; 38-podłoga w drugim pokoju; 39-drugi pokój, ściana i strop; 40-kuchnia, okno; 42-oryginalna podłoga w przedpokoju

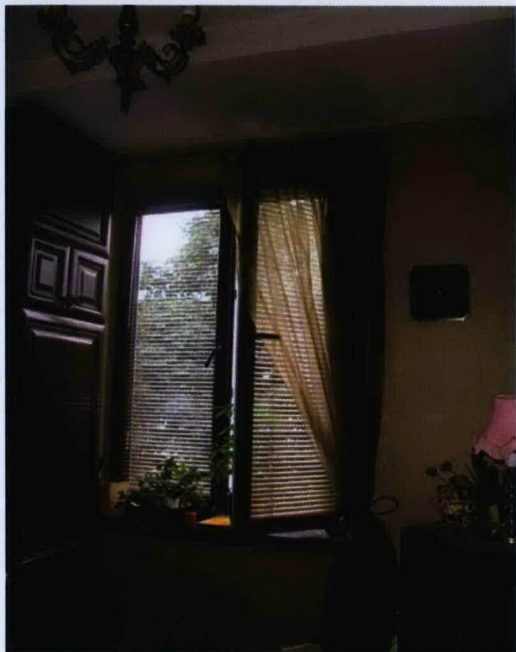
49

49-III piętro, mieszkanie 17, okno w pokoju;  
54-widok z III piętra na okno 2½ piętra

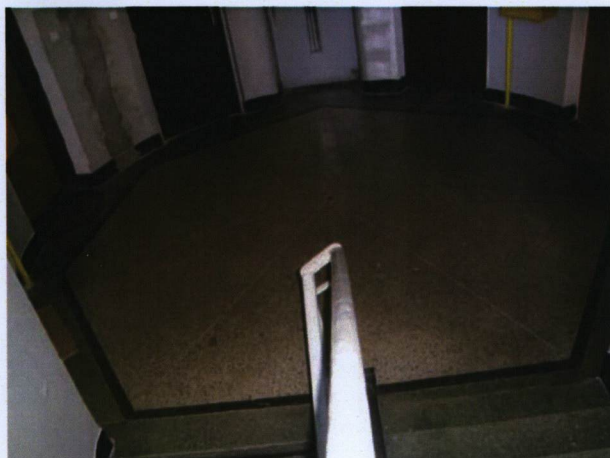
55

55-III piętro, widok posadzki w kształcie siedmioboku; 56-oryginalny parapet na 3½ piętra; 57 i 58: detale okna na 3½ piętra; 59-drzwi do windy na IV piętrze

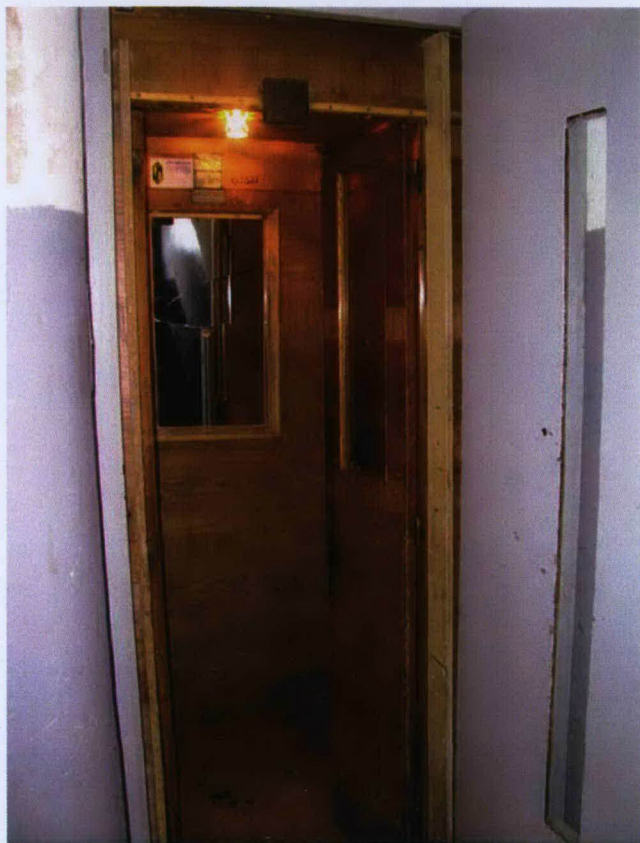
60

60-IV piętro, wnętrze windy; 61-drzwi do maszynowni windy; 62-ostatnia kondygnacja
