KOŚCIÓŁ PAR. P.W. MATKI BOSKIEJ CZĘSTOCHOWSKIEJ

B A B O S Z E W O

1. Miejscowość BABOSZEWO	2. Obiekt (nazwa jak w karcie) Kościół parafialny	3. Zawartość wkładki (nazwa obiektu lub materiału uzupełniającego) Dalszy ciąg opisu kościoła
-----------------------------	--	--

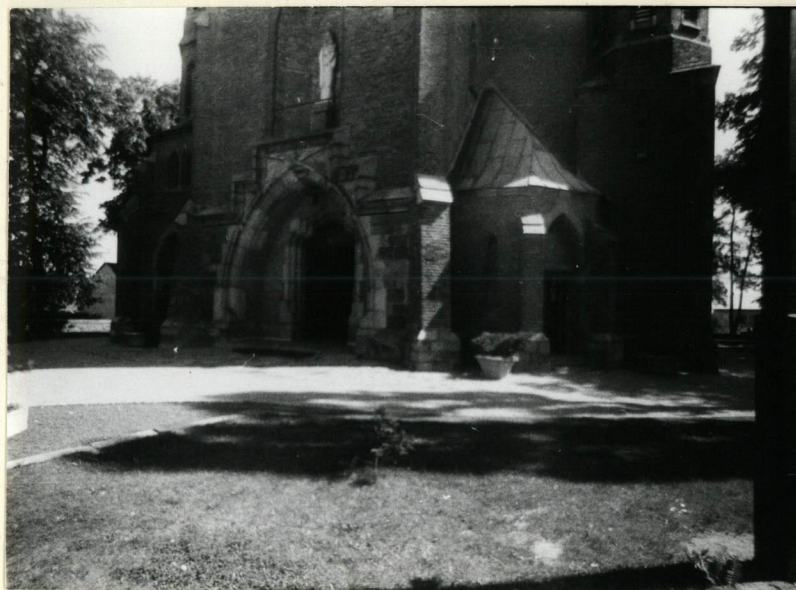
2

Elewacje: zachodnia /fasada/: Trójosiowa, ujęta trójkondygnacyjnymi wieżyczkami nakrytymi wysokimi hełmami. W osi środkowej, wysunięta przed lico ściany korpusu, pięciokondygnacyjna wieża, ujęta przekątniowymi, uskokowymi szkarpami, o wysokości dwóch kondygnacji, nakryta wysokim hełmem ze sterczynami po bokach. Pomiędzy pierwszą a drugą, drugą a trzecią oraz między czwartą a piątą kondygnacją profilowany gzyms kordonowy. W przyziemiu wieży w ostrołukowej wnęce otwór wejściowy zamknięty łukiem kotarowym. Nad wnęką gzyms kordonowy wyłamywany schodkowo. W drugiej kondygnacji zamknięta łukiem ostrym wnęka z figurą Chrystusa. W trzeciej i czwartej kondygnacji zamknięte łukiem ostrym otwory okienne, z zamkniętymi łukiem ostrym płycinami po bokach w trzeciej kondygnacji. Czwarta kondygnacja o sfazowanych narożach. W piątej, niskiej kondygnacji trzy zamknięte łukiem ostrym otwory okienne. W osiach bocznych wysuniętych przed lico ściany korpusu, kruchty boczne. W pierwszej osi z zamkniętym łukiem ostrym otworem wejściowym, nad którym zamknięte łukiem ostrym niewielkie okienka. W trzeciej osi zamknięte łukiem ostrym otwory okienne. Ujmujące fasadę wieżyczki z zamkniętymi łukami ostrymi otworami okiennymi o zróżnicowanej wielkości w poszczególnych kondygnacjach.

1. Widok od pn.-zach.
2. Dolna część fasady.
3. Widok od pn.-wsch.

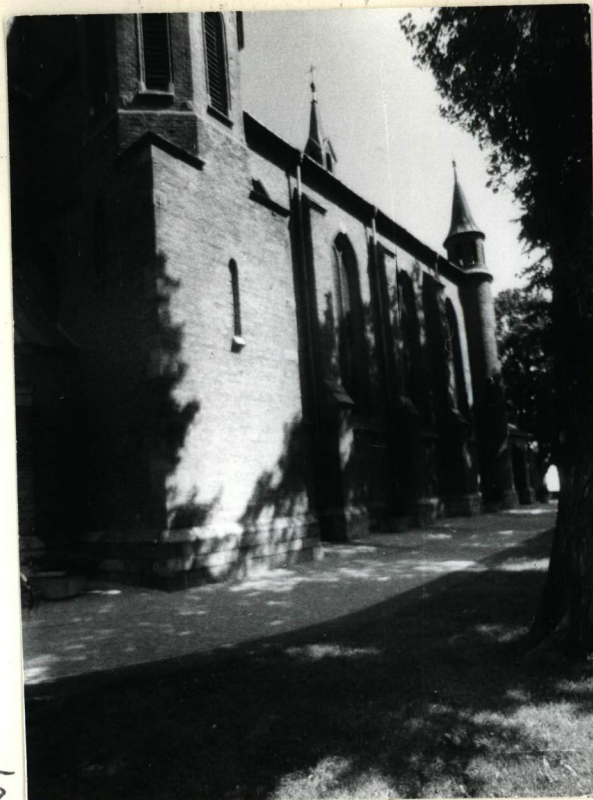
5

północna i południowa: Zwieńczone profilowanym gzymsem. W osiach zamknięte łukiem ostrym otwory okienne, pomiędzy którymi uskokowe szkarpy.

- 4. Prezbiterium.
- 5. Elewacja pd.
- 6. Wejście do kaplicy po
pn. stronie prezbiterium.

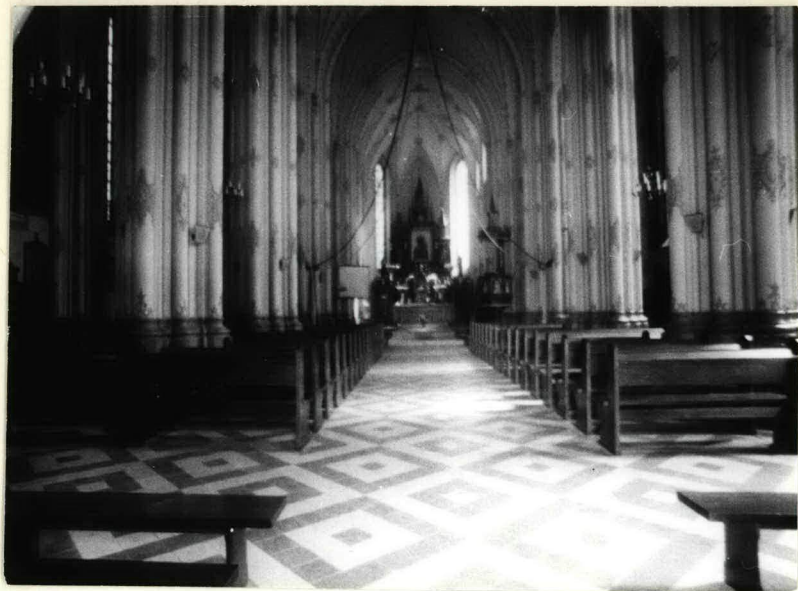
10

sklepienia: gwiazdziste w korpusie nawowym, sieciowe w prezbiterium, krzyżowe, kolebkowe

10. Wnętrze - widok w kierunku prezbiterium.
 11. Wnętrze - widok w kierunku chóru muzycznego.
