1. Obiekt

DOM MIESZKALNY

3. Miejscowość
STARE CIESZKOWO

4. Adres
Cieszkowo Stare

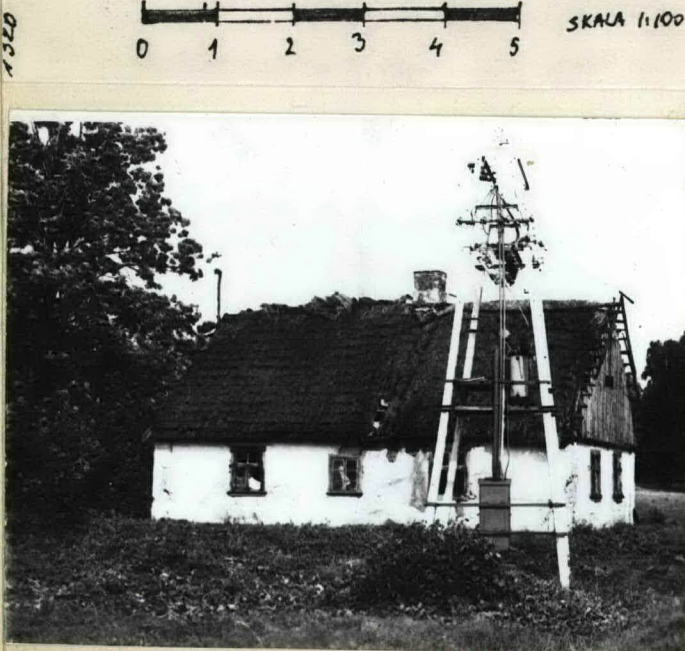
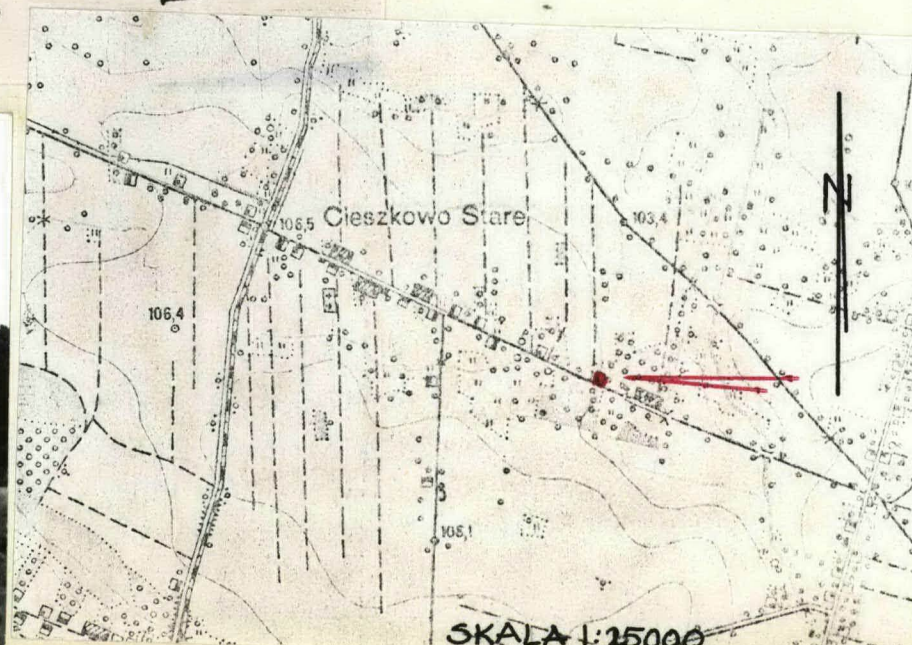
Usytuowany jest we wschodniej części wsi Cieszkowo Stare. Stoi szczytem do drogi prowadzącej przez wieś. Materiał: podmurówka zbudowana została z kamieni polnych łączonych na zaprawę wapienną oraz cegieł. Ściany zewnętrzne wzniesione z glinobitki tynkowane zaprawą wapienną. Wieżba dachowa wzniesiona w konstrukcji krokwiowej. Krokwie oparte są na belkach stropowych spoczywających na opasce zamocowanej w ścianie zewnętrznej. Ściany wewnętrzne wzniesione z glinobitki i cegieł tynkowane zaprawą wapienno-glinianą. Stropy z belek opartych na murłacie zaszalowane deskami od strony strychu. Podłogi z desek na legarach. Pokrycie dachu - dekowany słomą na gładko. Połączenie dachu zabezpieczone wiatrownicami. Szczyty szalowane deskami na styk. Otwory. Drzwi osadzone w futrynach słupowych wejściowe filongowe szalowane z profilowanych desek w romb, zaś wewnątrz budynku płycinowe. Okna osadzone w futrynach skrzynkowych dwuskrzydłowe sześciopole. Bryła: jednokontygnacyjna, dwutraktowa, szeroko-frontowa o dwóch ciągach komunikacyjnych. Kształt: prostokątny. Budynek podpiwniczony. Elewacja południowa ściany z dwóch stron ujęte w boniowane ryzality, dwa okna umieszczone symetrycznie. Elewacja zachodnia: ściana ujęta w dwa boniowane ryzality symetrycznie przecięta trzema oknami. Wyposażenie: system kominowy umieszczony centralnie składa się z wędzarni, dwóch trzonów kuchennych z kapami, i dwóch ocieplaczy/jeden z nich umieszczony po przeciwległej stronie sieni połączony jest pomocą poziomego przewodu "niedźwiadka". Wyposażenie: instalacja elektryczna.

Stan zachowania budynku ogólnie dobry. Ściany zewnętrzne w wielu miejscach zniszczono. Więźba dachowa w stanie technicznie ogólnie złym, wiele elementów zniszczonych na skutek działania larw spuszczela. Podłogi we wszystkich pomieszczeniach zostały zdemontowane. System kominowy zniszczony dwa trzony kuchenne rozebrane.

Wykonanie dokumentacji konserwatorskiej w sk. 1:20.
