**OŚRODEK DOKUMENTACJI
ZABYTKÓW W WARSZAWIE**
KARTA EWIDENCYJNA ZABYTKÓW
ARCHITEKTURY I BUDOWNICTWA

? R z ą d c ó w k a /BUDYNEK MIESZKALNY

1901r.

Stara Wieś

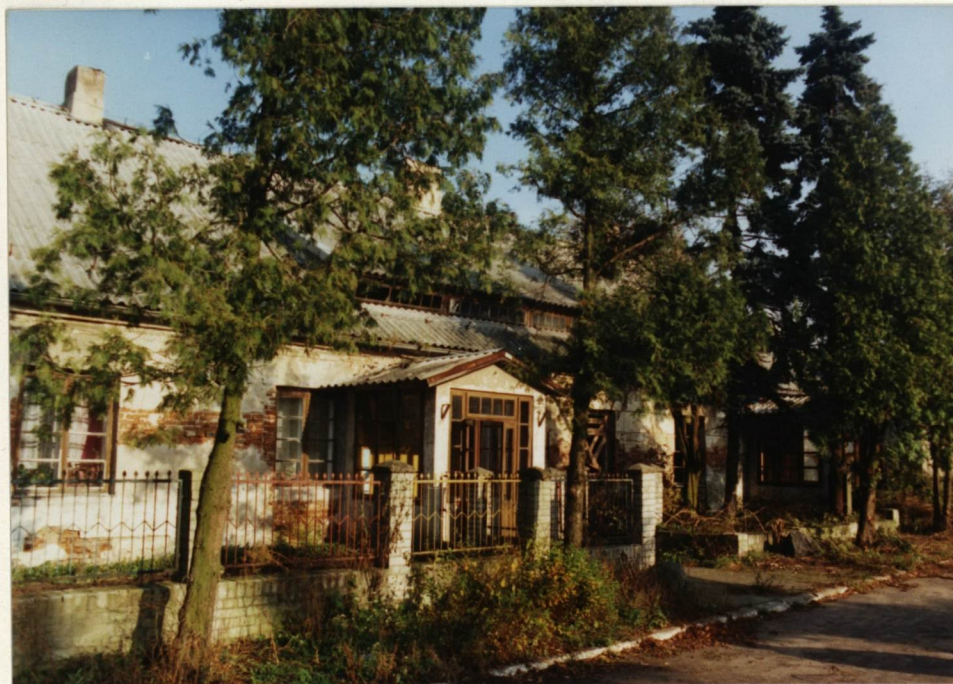
11. Zdjęcia, rzut, przekrój, sytuacja, orientacja

Po zachodniej stronie drogi Grójec - Nowe Miasto, w odległości trzech kilometrów od siedziby gminy w Belsku Dużym powstał folwark Stara Wieś. Budynek rządcówki usytuowano przy drodze wewnętrznej, od trasy grójeckiej do gorzelni. Obiekt fontem skierowany jest na południe, otoczony od południa ogródkiem kwietnym z licznymi iglakami. Dwa główne wejścia z gankami od południa. Od północy trzy dodatkowe wejścia do pomieszczeń mieszkalnych. Budynek jednokondygnacyjny z częściowo użytkowym poddaszem/mieszkania/. Budynek postawiono na planie prostokąta orientowany wschód-zachód. Fundamenty kamienno-ceglane na zaprawie cementowej. Częściowo podpiwniczony. Ściany z cegły ceramicznej czerwonej na zaprawie cementowej. Tynki cementowo-wapienne. Obiekt dwutraktowy. Dach dwuspadowy naczółkowy. Na elewacjach bocznych jedno okno na strychu, dwa na parterze. Okna dzielone w drewnianych ramach. Stolarka pierwotna. Drzwi proste typowe. Od wschodu na poddaszu mały balkon poddłogienny drewniany. Układ wnętrza wielokrotnie przebudowywany. Wewnątrz kaflowe piece kuchenne i dwa piece kaflowe ogrzewcze. W pozostałych pomieszczeniach ogrzewanie elektryczne. W domu instalacje wod-kan, elektryczne, telefoniczna, telewizyjne oraz odgromowa. Dach kryty eternitem falistym. Obróbki blacharskie z blachy ocynkowanej. Na dachu trzy kominy. Wejście do piwnic od północy, na zewnątrz budynku. Boczne ściany przedzielone parapetem na wysokości końca dachu. Ściany boniowane.

14. Kubatura 1431m ³	15. Powierzchnia użytkowa 414m ²	16. Przeznaczenie pierwotne mieszkalne	17. Użytkowanie obecne mieszkalne
18. Prace budowlane i konserwatorskie, ich przebieg i dokumentacja (po 1945 r.) 1951 - remont budynku 1957 - adaptacja części pomieszczeń na biura. 1973 - wymiana pokrycia dachowego ,remont budynku. 1980 - remont bieżący.Wymiana instalacji wewnętrznych.		19. Stan zachowania (fundamenty, ściany zewnętrzne, ściany wewnętrzne, sklepienia, stropy, konstrukcje dachowe, pokrycie dachu, wyposażenie i instalacje) Stan zachowania b.zły. Fundamenty wymagają odwodnienia. Ściany z dużymi ubytkami tynku,zawilgocone.Cegły częściowo zlasowane. Stolarka okienna i drzwiowa do wymiany.Podobnie podłogi z desek sosonowych. Wnętrza w większości b.zdewastowane przez aktualnych mieszkańców/właścicieli/. Instalacje do remontu. Pokrycie dachu do częściowego remont.Ubytki eternitu.

20. Najpilniejsze postulaty konserwatorskie Odwodnienie budynku Remont ścian i dachu/pokrycie/ Remont i konserwacja instalacji
