1. Obiekt

CHAŁUPA

POREBA SPEDNIA

Poręba Srednia 34

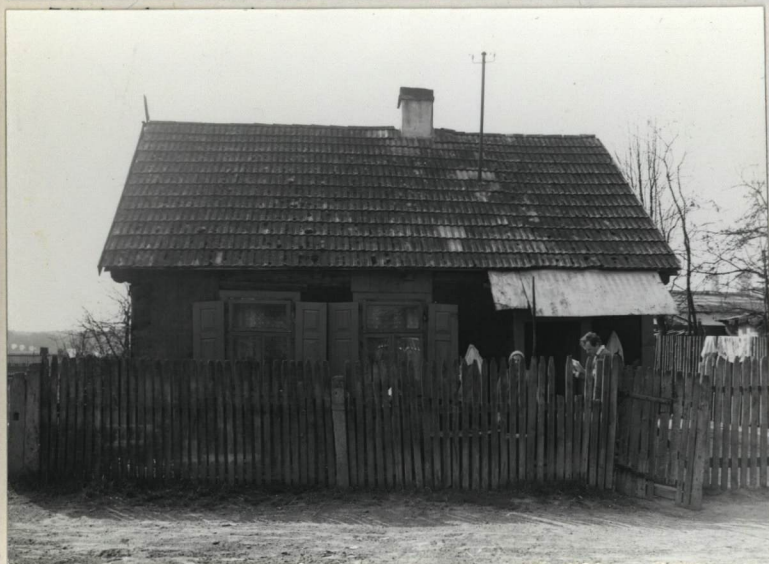
Materiał i konstrukcja: Drewniana, kryta dachówką i papą. Podmurówka: murowana z cegieł. Podwalina: dębowa, połączona w narożach na zamek. Sciany zewnętrzne: z belek sosnowych, zwęglowanych na jaskółczy ogon. Sciany wewnętrzne: belki sosnowe połączone na wpust ze zrębowymi, oraz ze sobą na węgiel. Strop: z belek sosnowych, na których położono deski tworzące podłogę strychu. Podbity deskami. Konstrukcja dachowa: krokwiowo-płatwiowa. Krokwie połączone na zaciós z płatwią, lekko wysuniętą poza lico ścian, leżącą po części na belkach oczepu. Dach: kryty dachówką cementową (od wsch.) oraz papą. Podłogi: z desek na legarach. Drzwi: jedno i dwuskrzydłowe, płycinowe. Okna: trzyskrzydłowe z dwoma skrzydłami u dołu i jednym, poprzecznym u góry. Urządzenia ogniowe: z kafli, murowane z cegły (prosty trzon kominowy).

Bryła: Prostopadłościenny zrąb nakryty niewysokim dachem dwuspadowym. Elewacje: Frontowa trzyosiowa. Na pn. skrajnej osi drzwi płycinowe, jednoskrzydłowe do sieni ocienione daszkiem pulpitowym. Na pozostałych okna opatrzone dwuskrzydłowymi, płycinowymi okiennicami. Elewacja obita papą. Elewacja tylna, jednoosiowa obita po części płytami pilśniowymi i papą. Na osi przesunięte na pn. skraj elewacji okno z dwuskrzydłowymi, płycinowymi okiennicami. Elewacja pn. ślepa, obita papą ze szczytów obitym płytami pilśniowymi. Elewacja pd., jednoosiowa, obita papą. Na przesuniętej na zach. skraj elewacji okno analogiczne jak pozostałe. Szczyt obity deskami pionowymi u dołu i ułożonymi w jodełkę u góry przedzielonymi poziomą listwą.
