MAZOWIECKIE

Dzwonnica

1926

BĄDKOWO KÓŚCIELNE

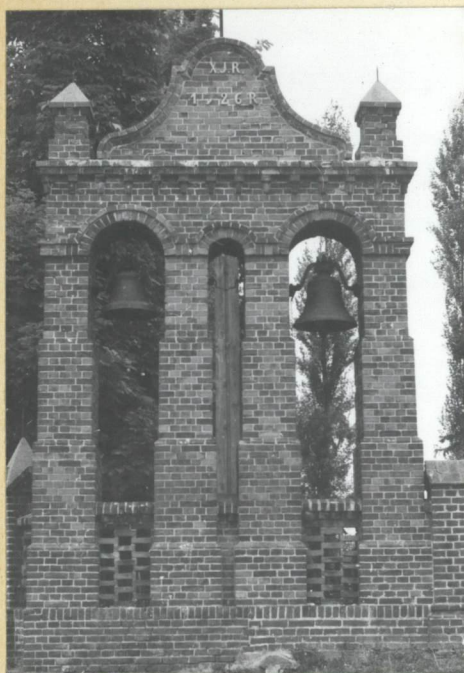
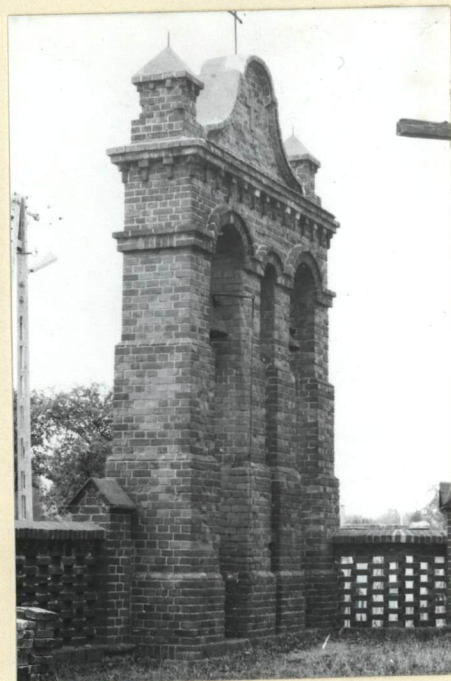
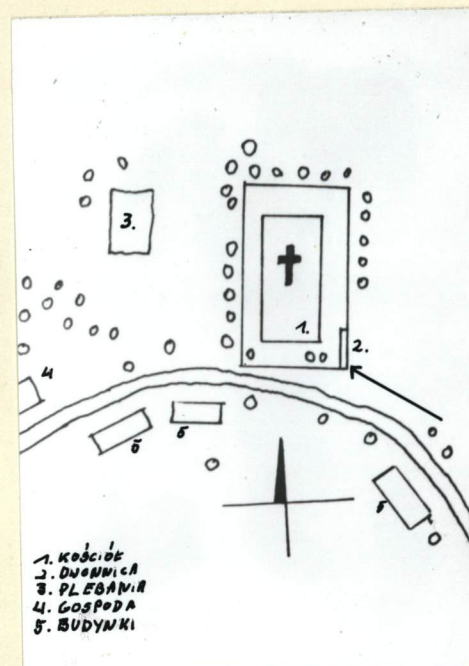
11. Zdjęcia, plan sytuacyjny, rzuty

Dzwonnica włączona w mur ogrodzenia kościelnego, w zach. narożnik boku pd /ok. 1 km na wsch. od drogi Sierpc-Płock

Murowana, ceglana.

Na wspólnym cokole z ogrodzeniem kościelnym cztery trójjuskokowe filary, połączone trzema arkadami, opartymi na ceglanym fryzie /szerokość środkowej równa ok. $\frac{1}{3}$ szerokości skrajnych, jest również niższa/. Ogrodzenie jest kontynuowane między arkadami. Powyżej gzyms, wsparty na ceglanych kroksztynkach, na którym spoczywa, flankowany sterczynami /o przekroju kwadratu, dwuuskokowymi, zakończonymi namiotowo/szczyt, zamknięty łukiem wklęsłowypukłym. W tympanonie od pd inskrypcja X.J.R. i data 1926, od pn krzyż.

W skrajnych arkadach dwa dzwony

14. Kubatura	15. Powierzchnia użytkowa	16. Przeznaczenie pierwotne Dzwonnica	17. Użytkowanie obecne dzwonnica
18. Prace budowlane i konserwatorskie, ich przebieg i dokumentacja		19. Stan zachowania (fundamenty, ściany zewnętrzne, ściany wewnętrzne, sklepienia, stropy, konstrukcje dachowe, pokrycie dachu, wyposażenie i instalacje) <p>Zadawalający.</p> <p>Widoczne nieznaczne wymiany cegieł z powierzchni szkarp, kruszenie się cegieł w partii gzymsu.</p> <p>Wypadanie zaprawy.</p>	
20. Najpilniejsze postulaty konserwatorskie
