1. Obiekt

DWÓR

WINNICA

Dwór zbudowany w 2 poł. XIXw. według projektu Józefa Husse dla Ciłkowskich.

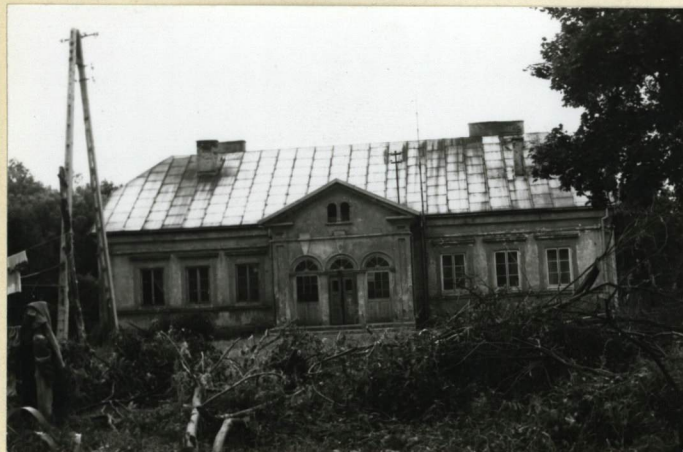
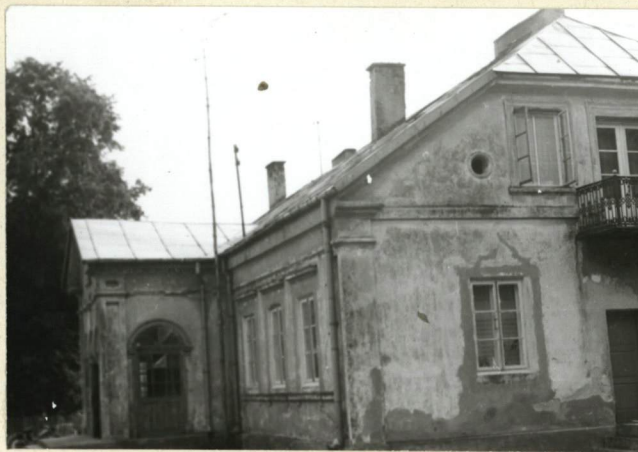
11. Zdjęcia, plan sytuacyjny, rzuty

Usytuowany 1km ~~zza~~na wsch. od drogi Płock-Sierpc, przy wiejskiej drodze, wśród pozostałości dawnego ogrodu, elewacją główną na pn.

Murowany, ceglany, otynkowany, podłoga deskowa, więźba stolcowa, dach kryty blachą.

Na planie prostokąta, z dobudówką przy pd-wsch. narożniku i gankiem na osi elewacji frontowej.

Budynek jednokondygnacyjny, z dodatkową kondygnacją na poddaszu. Dach dwupołaciowy, półszczytowy. Ganek na wysokość elewacji, z trójkątnym szczytem. Dobudówka o jednej, niższej kondygnacji i dachu dwupołaciowym.

Elewacje na wyodrębnionym z lica cokoliku, w którego przyziemiu prostokątne blendy; flankowane przez pilastry z płyciną na całą wysokość, zwieńczony szeroką opaską. Okna prostokątne na opasce obiegającej wszystkie elewacje, o uskokowym obokniu, na dwu konsolkach pod opaską, z nadprożem w formie gzymsu.

Elewacja główna dziwięcioosiowa, trzy środkowe zajmuje ganek z trzema łukowymi arkadami, wypełnionymi stolarką, w narożach ganku pilastry o dekoracji płycinowej; zwieńczony gzymsem. W tympanonie o gzymsie ząbkowanym biforium.

Elewacje szczytowe trójosiowe, przedzielone poziomą opaską na wys. zwieńczenia kalenicowych, w drugiej kond. osie flankowane okulusami. Elewacja tylna pięcioosiowa, na jej osi prosty ganek i drzwi. Elewacje dobudówki trójosiowe, bez podziałów.

20. Najpilniejsze postulaty konserwatorskie Przywrócenie dawnej formy elewacjom zewn. /rekonstrukcja obokni, uzupełnienie odpadniętego tynku/.	Stolarka drzwiowa i okienna wypaczona.

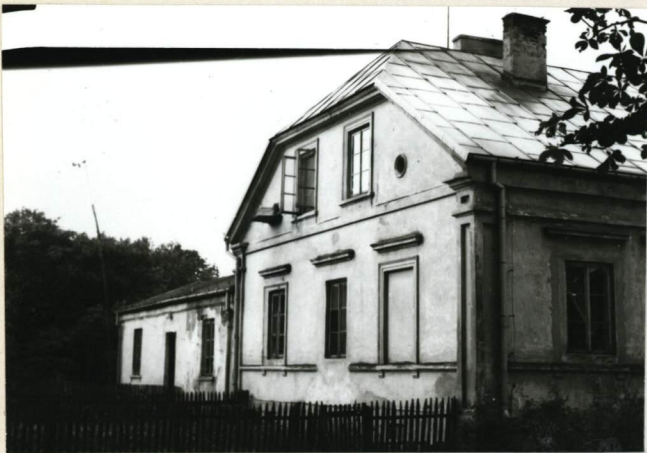
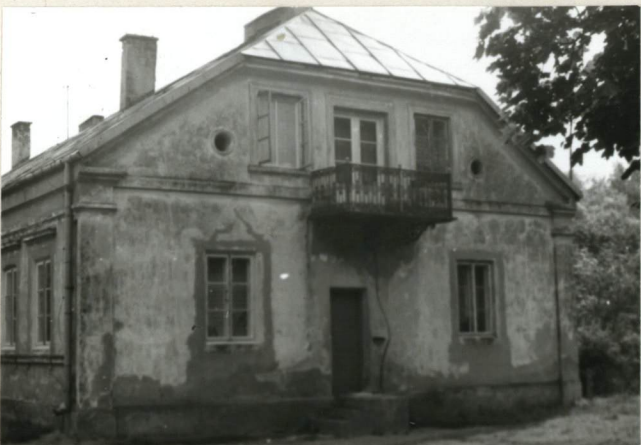
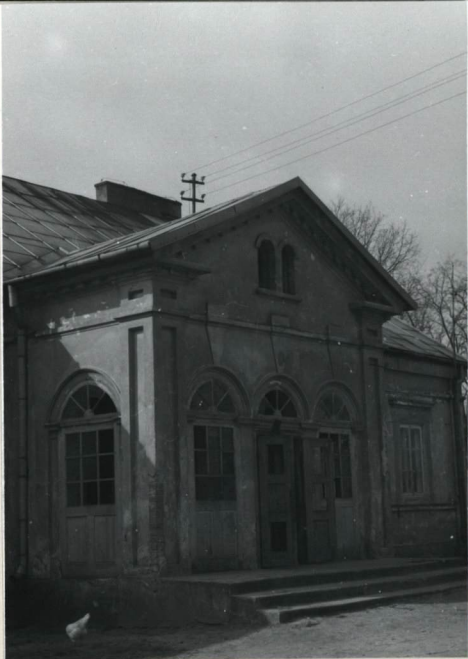
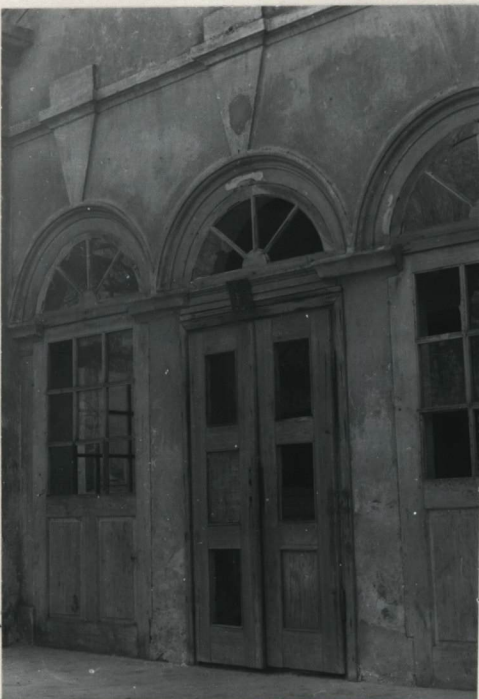
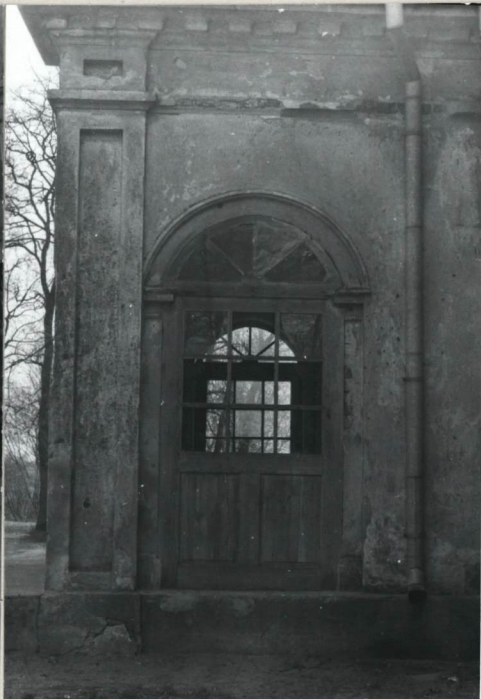
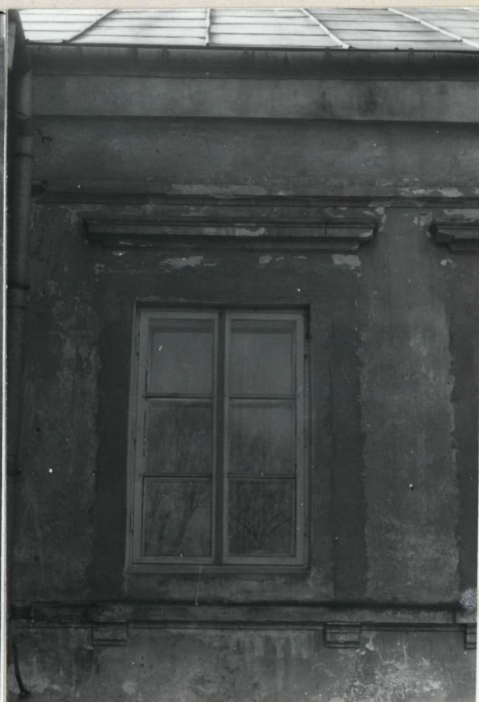
1. Miejscowość	2. Obiekt (nazwa jak w karcie)	3. Zawartość wkładki (nazwa obiektu lub materiału uzupełniającego)
WINNICA	DWÓR	Materiał ilustracyjny.

Ściany działowe i obwodowe murowane, ceglane, otynkowane.

Dach kryty blachą, więźba stolcowa z rozporami

Schody - do piwnicy jednobiegowe, o stopniach wpuszczanych, bez poręczy, na piętro jednobiegowe z zakrętem, stopnie zabiegowe, wpuszczane, Balustrada prosta, szczebelinowa.

Drzwi zewnętrzne, główne/na ganek/dwuskrzydłowe, oszklone, odzwia ościeżnicowe, z nadświetlem łukowym, szczebelinowym, ślemię profilowane skrzydła trójpłycinowe/g.płyciny oszklone/. Zawiasy czopowe, zamek wpuszczany. Drzwi do sieni dwuskrzydłowe, pełne, skrzydła trójpłycinowe, zawiasy czopowe, zamek wpuszczany. Drzwi wewnętrzne wszystkie jednoskrzydłowe, trójpłycinowe.

Okna prostokątne, ościeżnicowe, podwójne, dwudzielne, trójpoziomowe szczebelinowe, zawiasy czopowe, obartlik. Okna w ganku szczebelinowe trójdziałne, trójpoziomowe, z łukowym, szczebelinowym nadświetlem, włączone w drewnianą ściankę.
