KARTA EWIDENCYJNA ZABYTKU NIERUCHOMEGO

1. Nazwa	2. Czas powstania	4. Adres
WILLA "SZARY DWOREK"	ok. 1911 r.	ul. Batorego 6 05-840 Brwinów nr ewidencyjny działki 34 obr. 9 nr księgi wieczystej [REDACTED]

1. Miejscowość	Brwinów	5. Nazwa zabytku (jak w karcie), adres WILLA "SZARY DWOREK" ul. Batorego 6 05-840 Brwinów	6. Zawartość załącznika c.d. opisu, verte: materiały ikonograficzne
2. Gmina	Brwinów		
3. Powiat	pruszkowski		
4. Województwo	mazowieckie

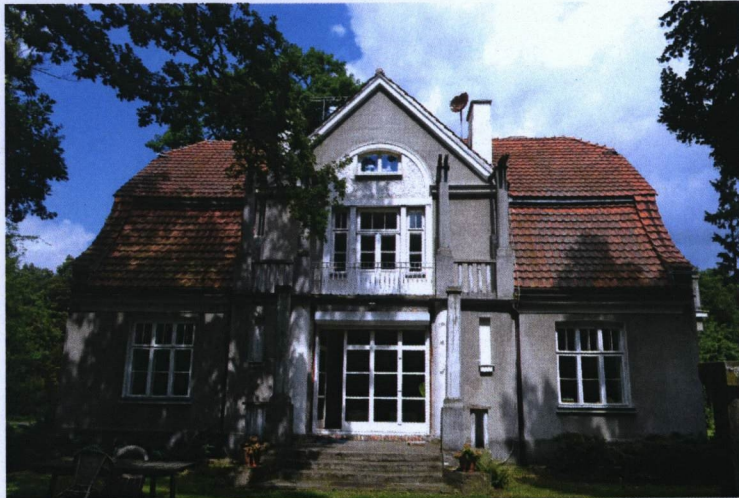
1:5000

Willa usytuowana w północnej części Brwinowa, po parzystej stronie ul. Batorego, charakteryzującej się willową zabudową na dużych działkach. Zlokalizowana pośrodku działki o czytelnym komponowanym założeniu ogrodowym, nieustalonego autorstwa, którego część reprezentacyjna położona jest od strony południowej i oparta na osiowo usytuowanej owalnej polanie otoczonej niskim żywopłotem (z zachowanymi dwiema betonowymi kolumnami stanowiącymi być może resztki pergoli ogrodowej); wokół polany krajobrazowe nasadzenia drzew liściastych i iglastych z pomnikiem przyrody (dębem szypułkowym *Quercus robur*) po południowo-zachodniej stronie willi. Wjazd na teren działki od strony ul. Batorego (zachodniej) prowadzi przed północną elewację willi, do wejścia głównego i zakończony jest odcinkiem żywopłotu na planie łuku. Zachowała się betonowa brama z wyrytą nazwą willi „Szary Dworek”. W północnej części ogrodu znajdują się zabudowania gospodarcze.

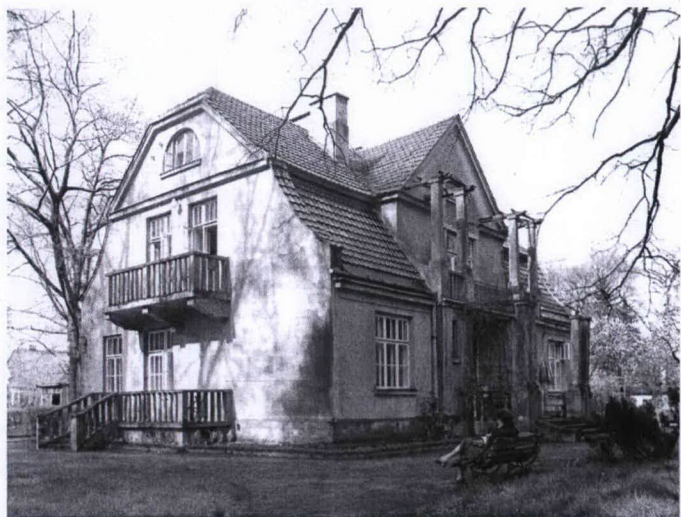
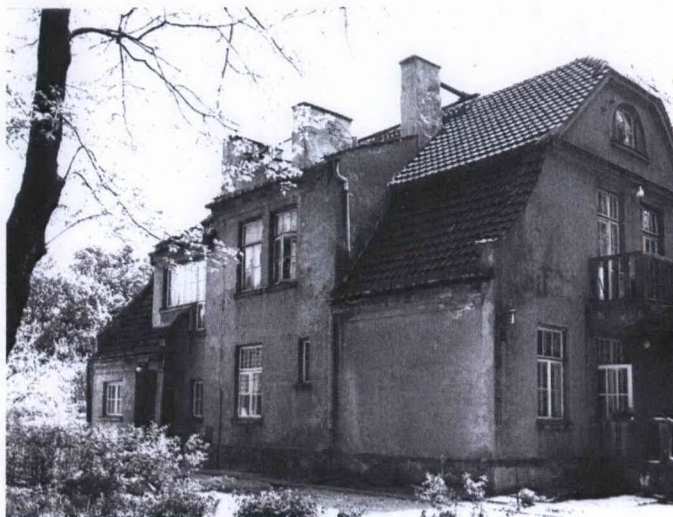
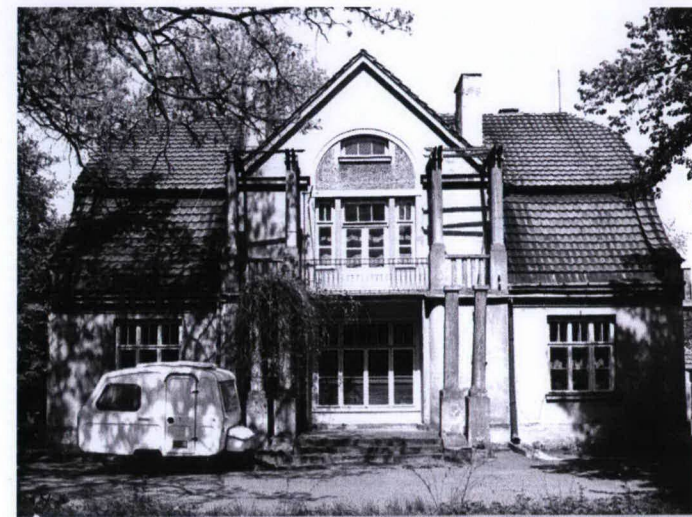
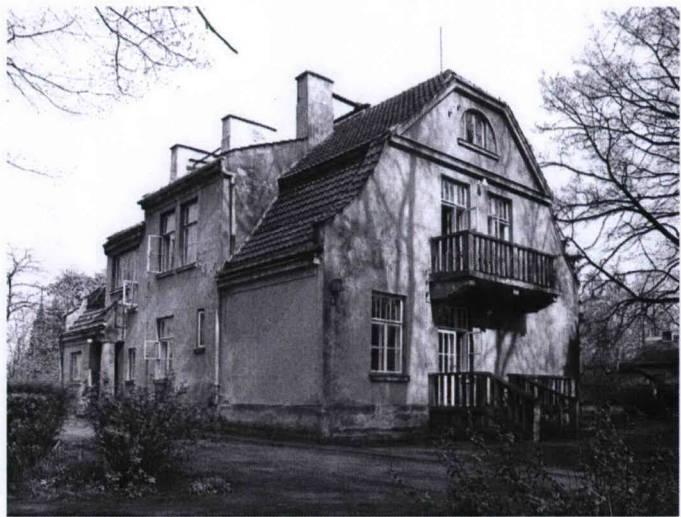
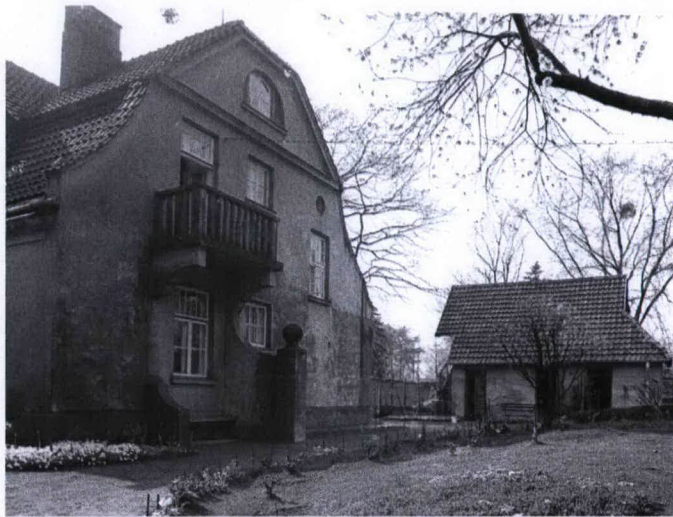
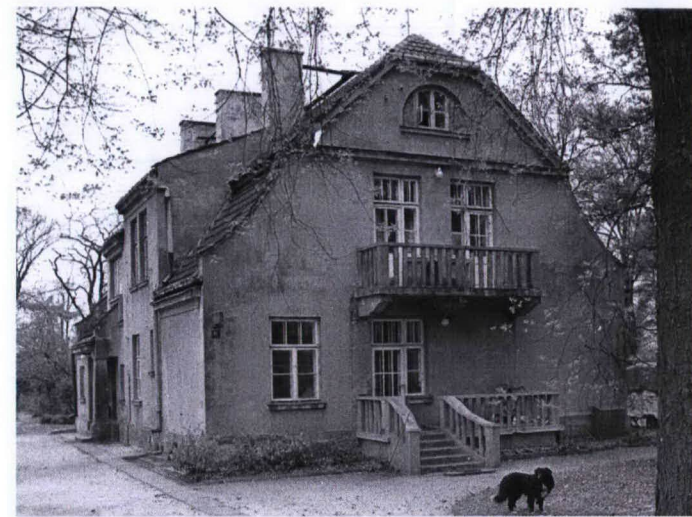
Fotografie willi z 1988 r, fot. A. Stasiak, P. Mastalerz, W. Jankowski, archiwum MWKZ

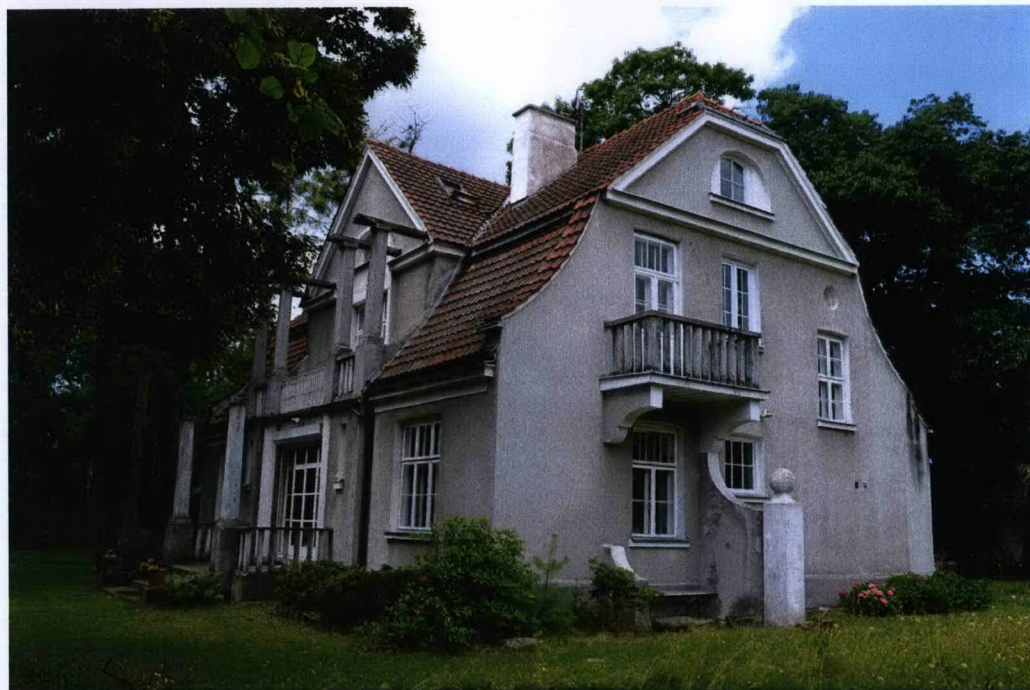
Narożnik południowo-wschodni

Elewacja południowa trójosiowa, w skrajnych osiach duże kwadratowe okna (trójskrzydłowe dzielone na 6 kwater, z nadświetlami dzielonymi na 6 pionowych kwater), w centralnej osi porte-fenetre (wtórny), przesunięty do przodu w stosunku do oryginalnej lokalizacji (zlikwidowano płytką wnękę), poprzedzony tarasem z murowaną ażurową balustradą z dwiema narożnymi kolumnami, dźwigającymi prawdopodobnie pierwotnie zadaszenie (obecnie brak); nad nim wystawka wycofana w stosunku do lica parteru, poprzedzona niewielkim tarasem o murowanej, ażurowej balustradzie po bokach, w centralnej części balustrada metalowa, ażurowa. Dwuskrzydłowe drzwi balkonowe dzielone na płyciny flankowane jednoskrzydłowymi oknami – całość ujęta tynkową opaską i zwieńczona półokrągłą supraportą przechodzącą do szczytu facjaty, z wtórnie wybitym okienkiem. Tarasik pierwotnie posiadał drewnianą ażurową pergolę (analogiczna w willi „Sulima” Sosnowskiego w Milanówku), zachowała się jedynie konstrukcja wspierająca zadaszenie w postaci 4 kolumn oraz spoczywające na nich drewniane belki.

Elewacja wschodnia trójosiowa asymetryczna, w lewej skrajnej osi balkon na piętrze wsparty na dużych wspornikach o falistym wykończeniu, przechodzących w parterze w architektoniczną oprawę ławki przy elewacji. Balustrada balkonu murowana, ażurowa. W pozostałych osiach okna, w szczycie okienko w półokrągłej blendzie. Budynek opasują gzymsy pod okapami oraz oddzielające szczyty budynku.

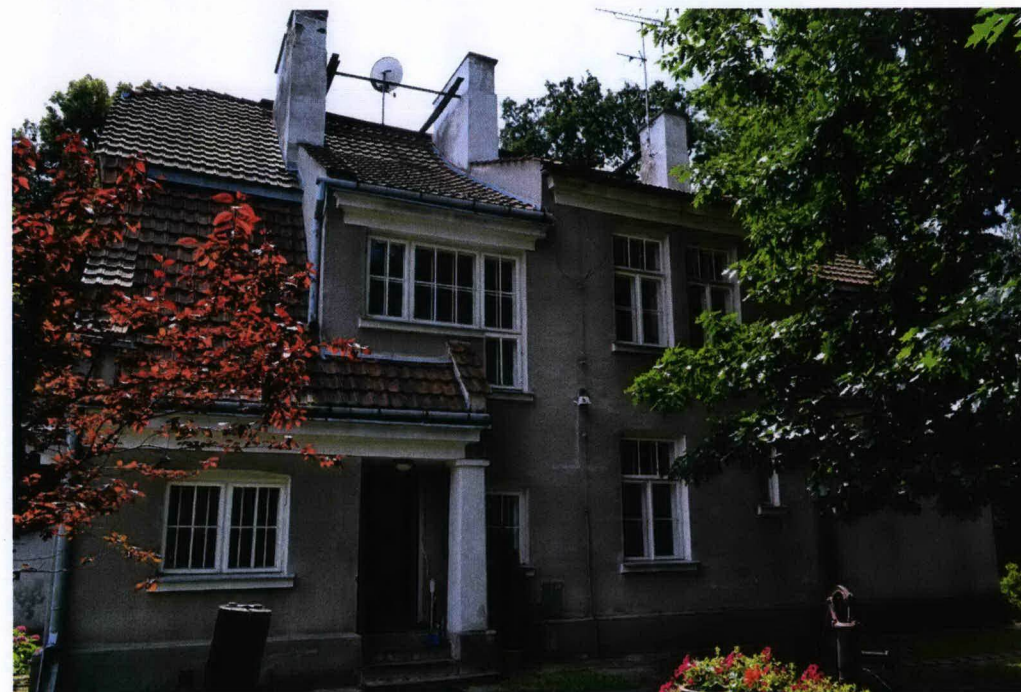
Elewacja północna dzielona na 3 części: środkowa o pełnych dwóch kondygnacjach, dwuosiowa; część zachodnia jednokondygnacyjna ślepa, część wschodnia jednokondygnacyjna z asymetrycznie umieszczoną wystawką (z wieloskrzydłowym oknem dzielonym na pionowe kwatery) kryta pulpitowym daszkiem, trójosiowa, asymetryczna, z czego dwie skrajne wschodnie osie zryzalitowane, środkowa mieści wejście we wnękę wspartą na narożnym filarze, w ostatniej osi małe okienko zamknięte odcinkiem łuku.

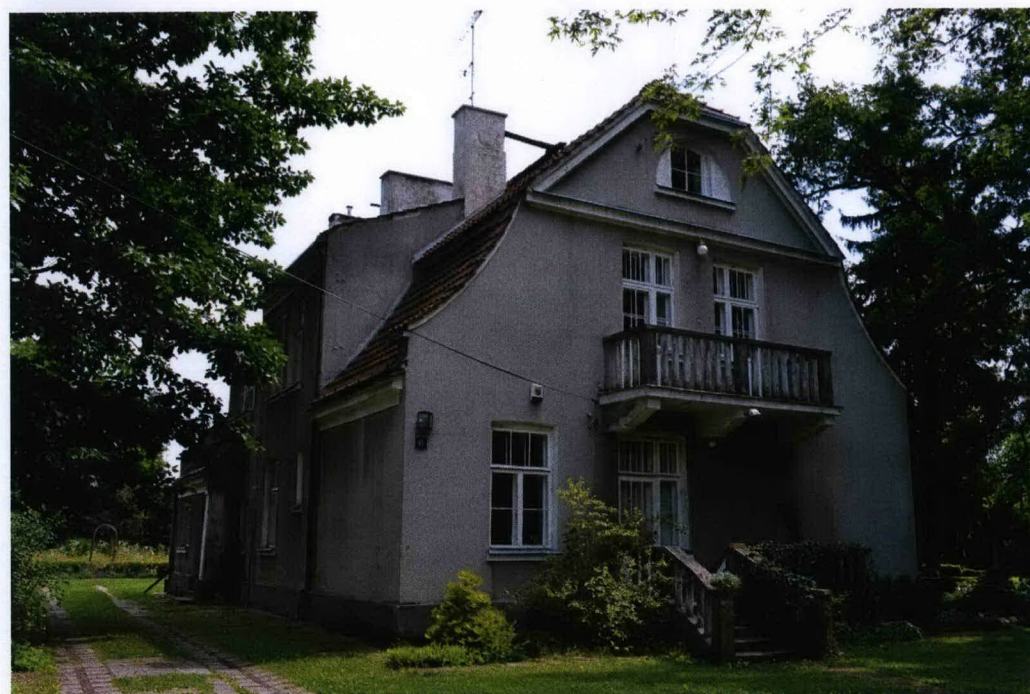
Elewacja zachodnia o nieregularnym układzie osi (parter 2 asymetryczne; piętro - dwie osie symetryczne, w szczycie jedno okienko w półokrągłej blendzie). Na parterze niewielki taras z asymetrycznie umieszczonymi schodami do ogrodu, obie osie piętra ujęte wspólnym balkonem wspartym na profilowanych wspornikach. Balustrady balkonu i tarasu murowane, ażurowe.

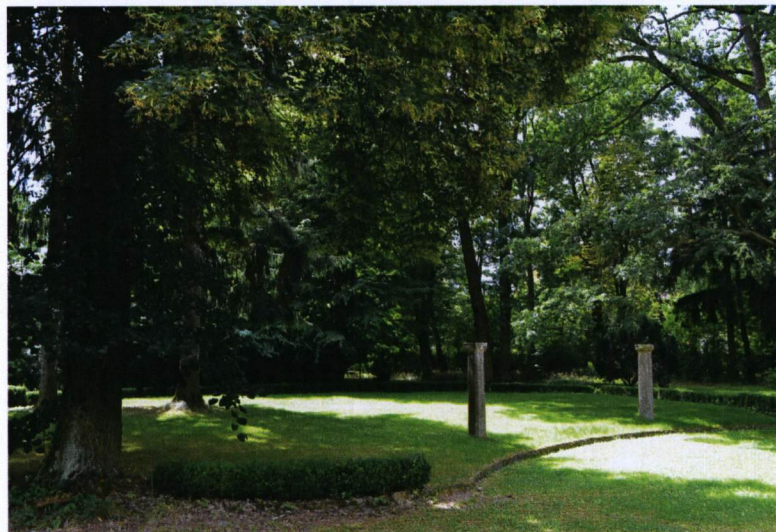
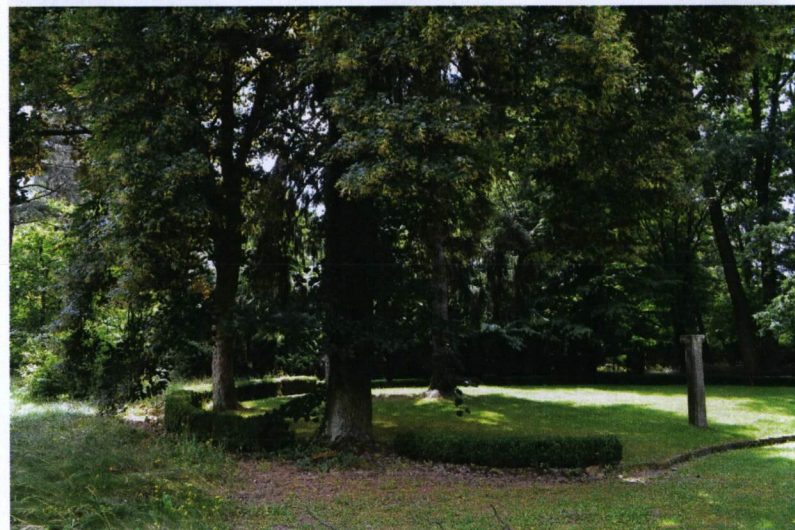
1 - 3. Widok założenia
ogrodowego po południowej
stronie willi

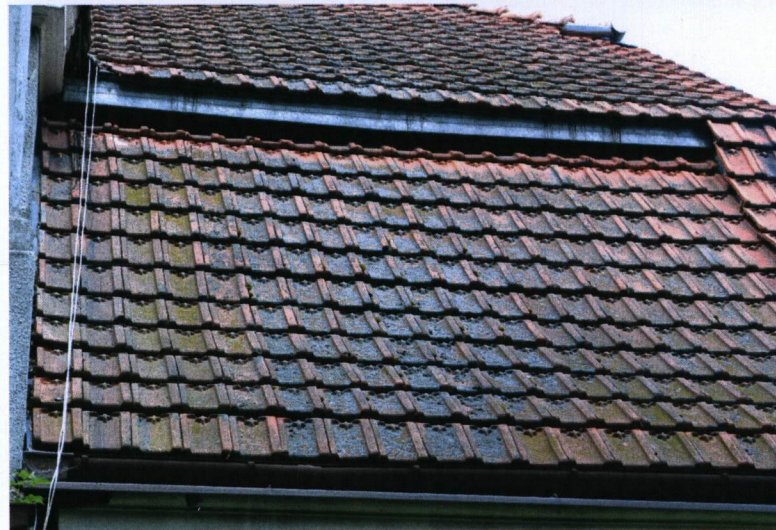
dach: więźba drewniana krokwiowo-jętkowa, pokrycie dachu: dachówka betonowa z charakterystycznym motywem gwiazdki w górnej części, na pełnym deskowaniu;

4. Dachówka

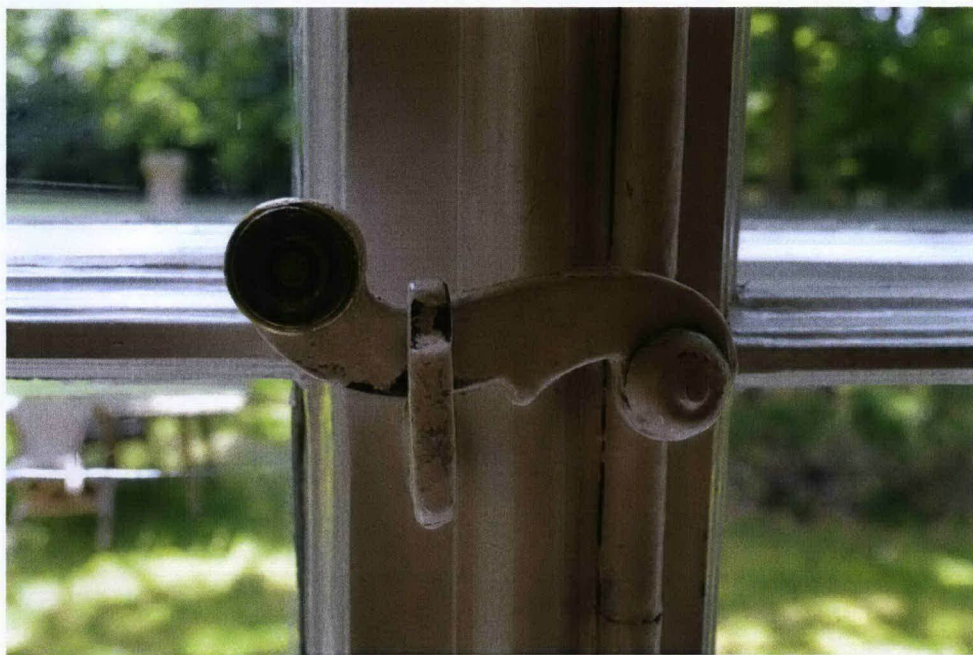
stolarka okienna: częściowo zachowana oryginalna drewniana stolarka ościeżnicowa, okna jedno-, dwu- i trójskrzydłowe z podziałem na pionowe lub kwadratowe kwatery, z odchylnymi nadświetlami, z oryginalnymi zawiasami czopowymi, mosiężnymi klamczkami i zawrotnicami; częściowo zachowane oryginalne okiennice wewnętrzne, ramowo-płycinowe; niektóre okna wymienione na współczesne ze stolarką drewnianą zespoloną.

1. Zachowana zawrotnica w oknie na parterze
- 2-3. Piece z prostych białych kafli (większość zlikwidowana w latach 90-tych)
4. Oryginalna podłoga z desek w pokoju na piętrze

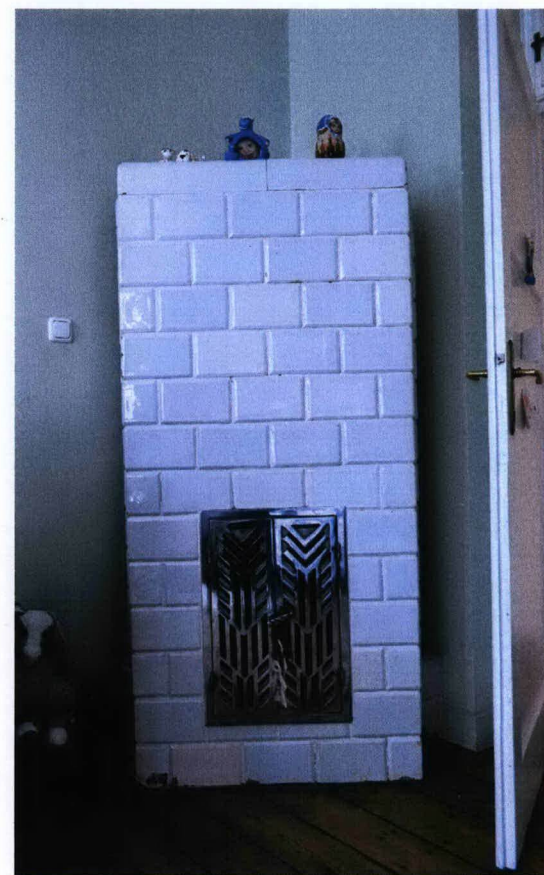
posadzki i podłogi: wtórne, wymienione w latach 90-tych: parkiety dębowe i jesionowe, terrakoty i gresy. W pokoju na piętrze zachowana (oryginalna?) podłoga z sosnowych desek.

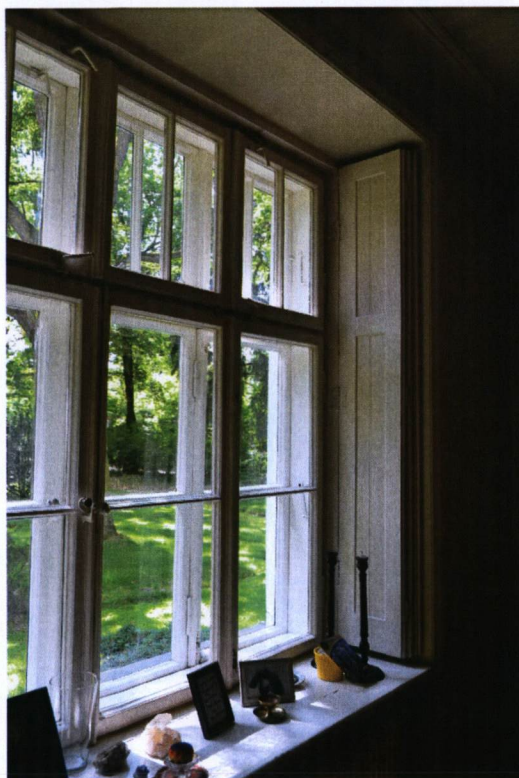
Oryginalne okno na parterze z zachowaną okiennicą

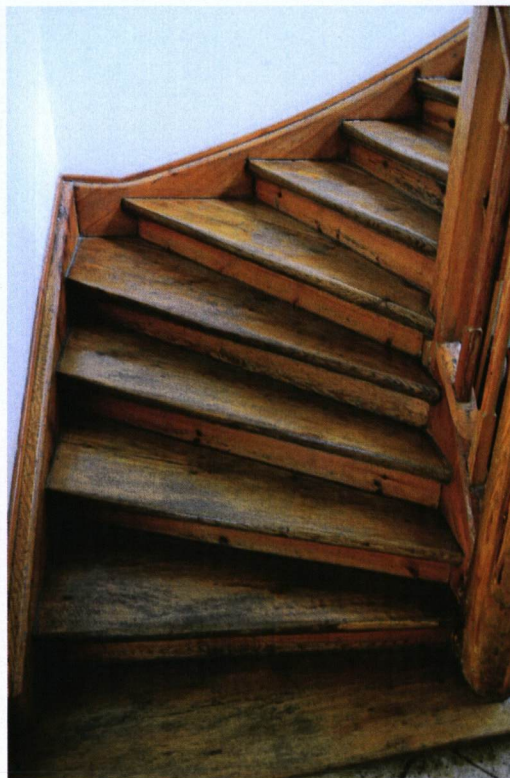
schody: schody wtórne dwubiegowe drewniane konstrukcji siodłowej; balustrada wtórna drewniana ażurowa z zaadaptowanym oryginalnym profilowanym pochwytem wspartym na toczonych tralkach; schody zewnętrzne betonowe, wylewane;

Schody na podadsze

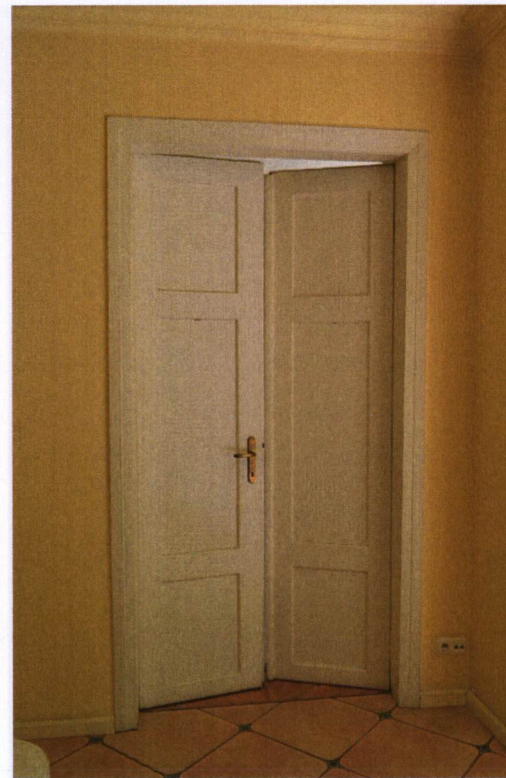
stolarka drzwiowa: zewnętrzna: zachowane drzwi wejściowe jednoskrzydłowe drewniane opierane ukośnymi profilowanymi listwami nabijanymi gwoździami o romboidalnych główkach. Stolarka wewnętrzna: częściowo zachowana oryginalna, ramowo-płycinowa, w profilowanych ościeżnicach; częściowo wtórna drewniana stylizowana; drzwi jedno- i dwuskrzydłowe.

Oryginalne drzwi na parterze

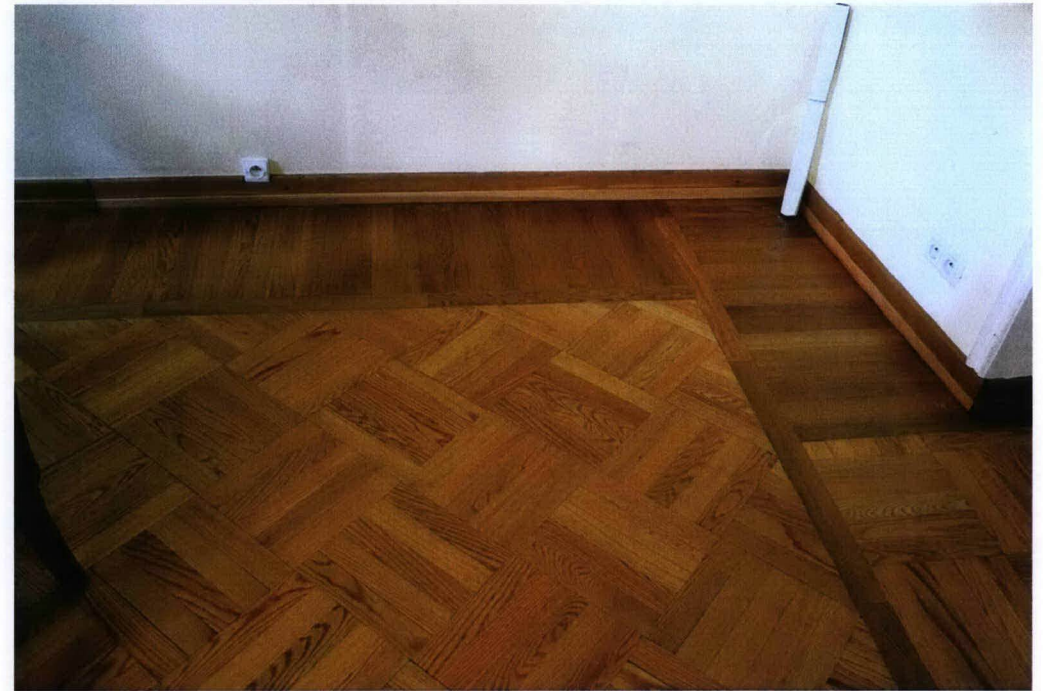
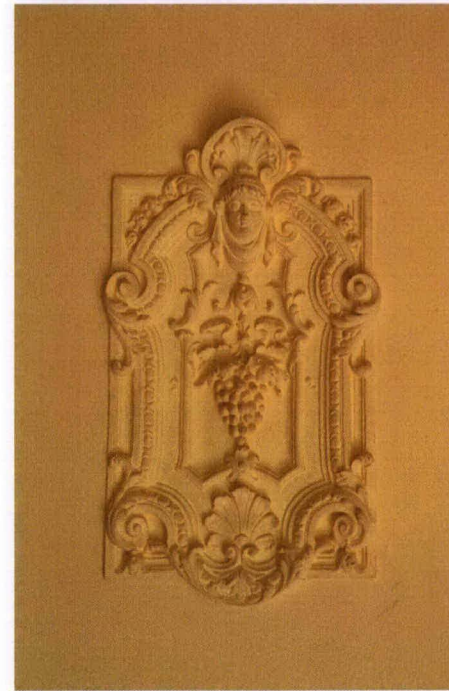
wyposażenie: zachowane częściowo piece kaflowe, wykonane z prostych białych kafli; w czasie remontu w latach 90-tych zamontowano sztukaterie i kominę w stylu empire;

W ramach remontu willi w latach 90-
tych wyposażono ją w sztukaterie oraz
empirowy kominek, położono nowe
parkiety (dębowe i jesionowe)
