BUDYNEK MIESZKALNY – „DOM WARKUSA”

WŁĄCZONO DO WOJEWÓDZKIEJ EWIDENCJI  
BRWINÓW

Kolonia Zatrudy 1  
05-840 Brwinów

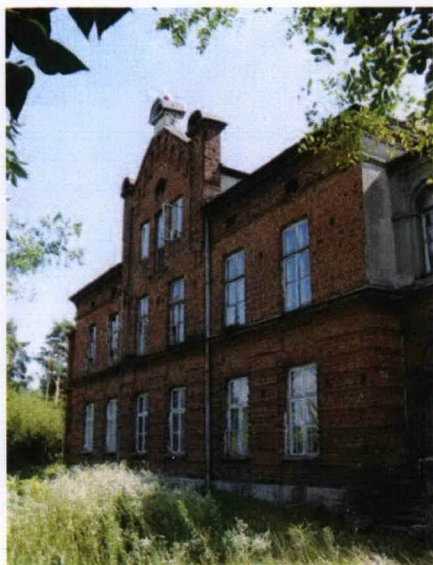
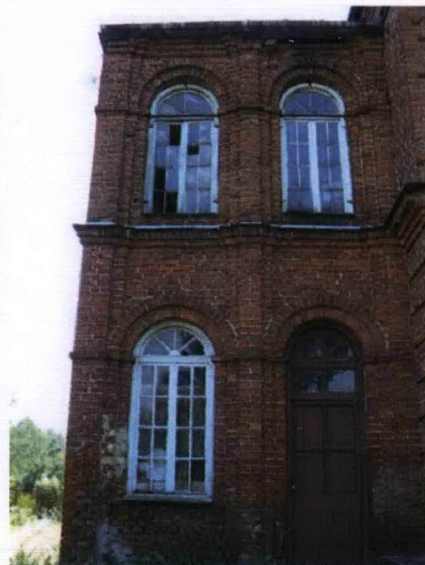
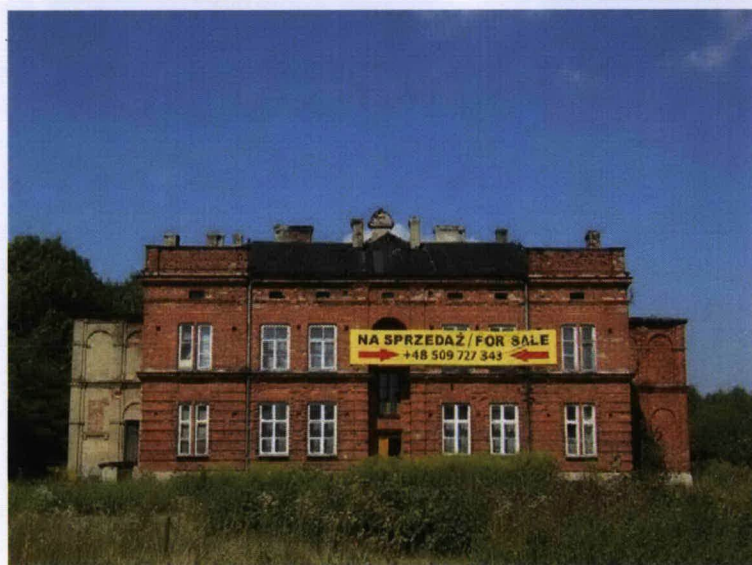
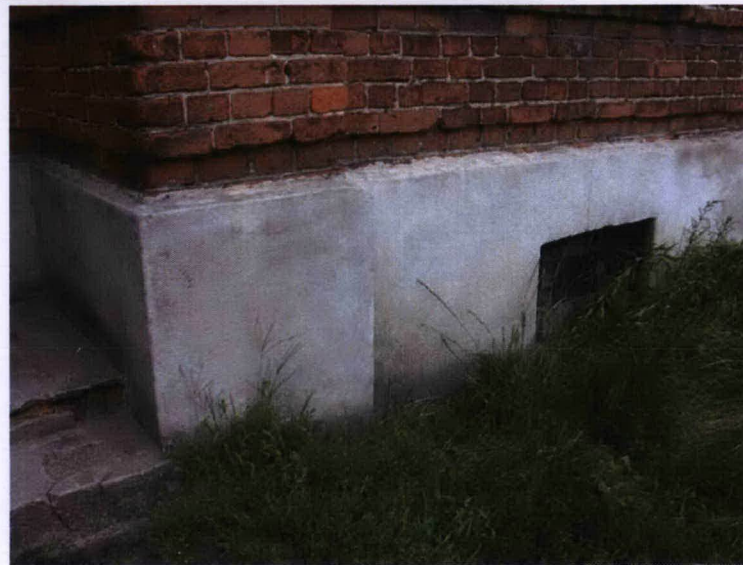
1. Elewacja północna
2. Północna ściana aneksu wschodniego
3. Drzwi wejściowe do aneksu zachodniego
4. Widok ogólny
5. Podmurówka

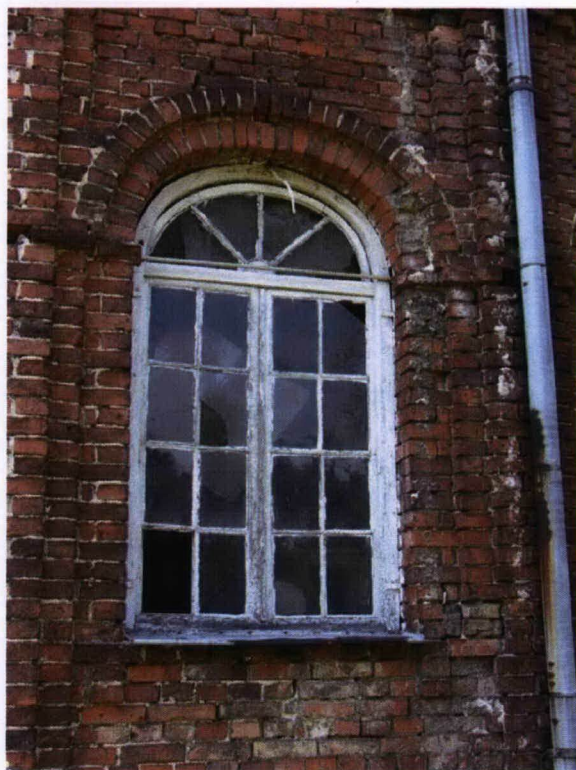
Okno aneksu zachodniego

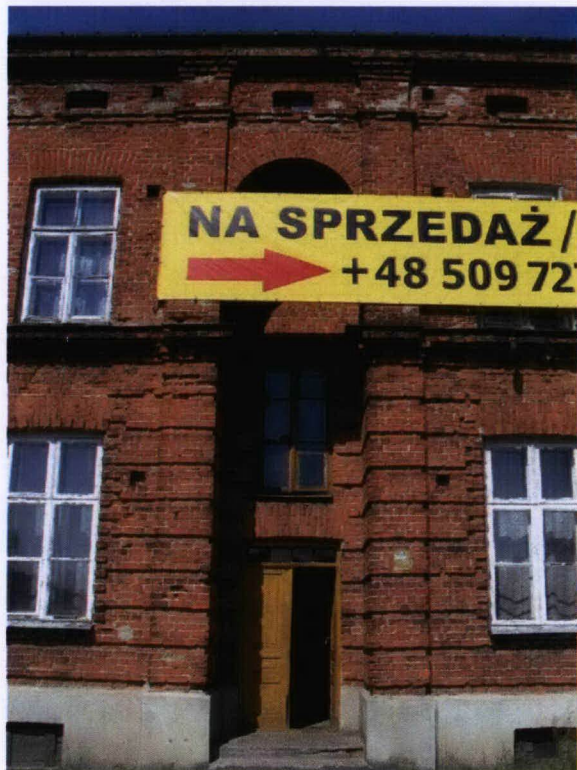
Wejście główne

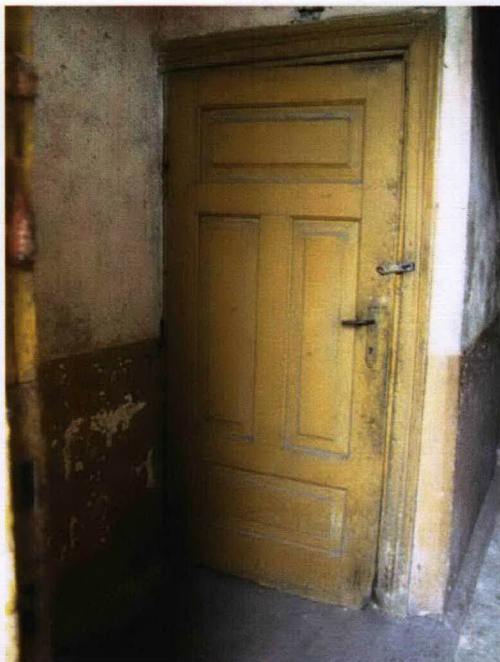
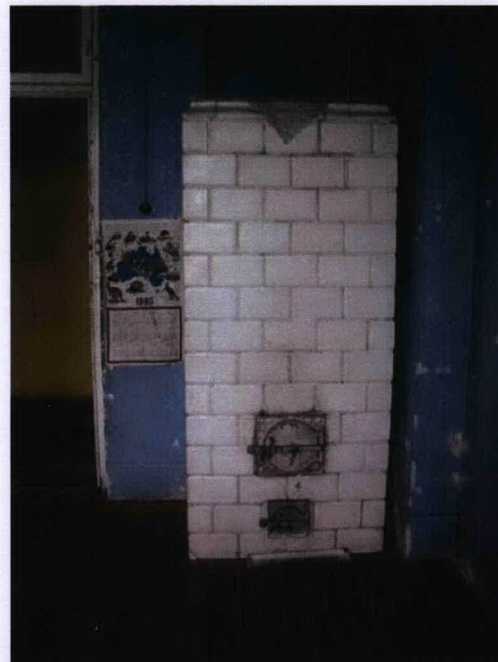
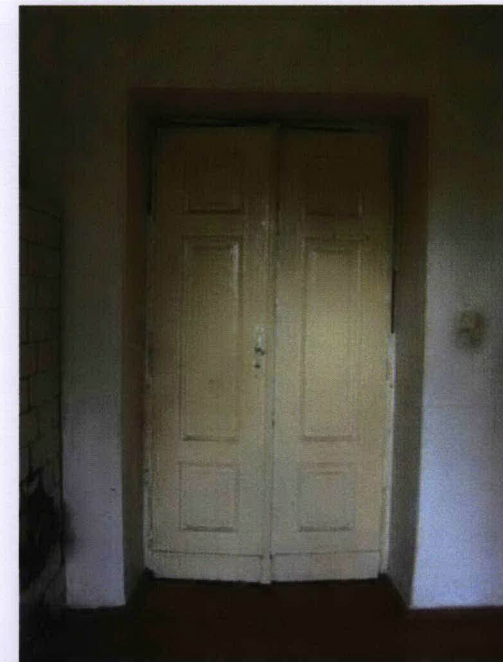
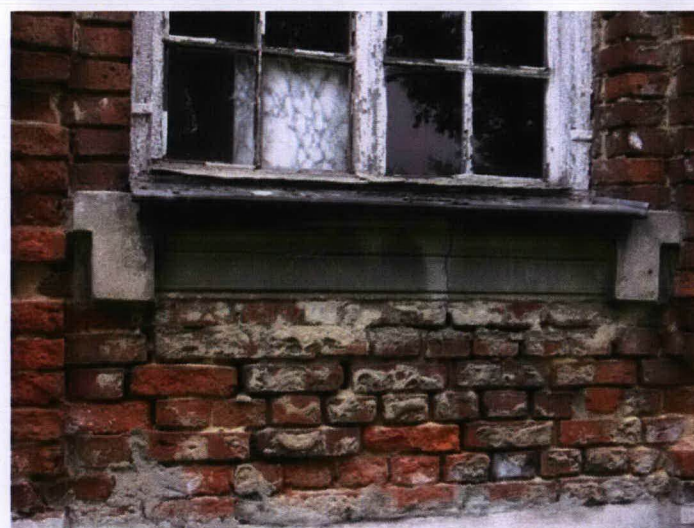
1. Drzwi do piwnicy
2. Piec w jednym z pomieszczeń parteru
3. Drzwi wewnętrzne
4. Klamka u drzwi do jednego z mieszkań
5. Kamienny gzyms podokienny

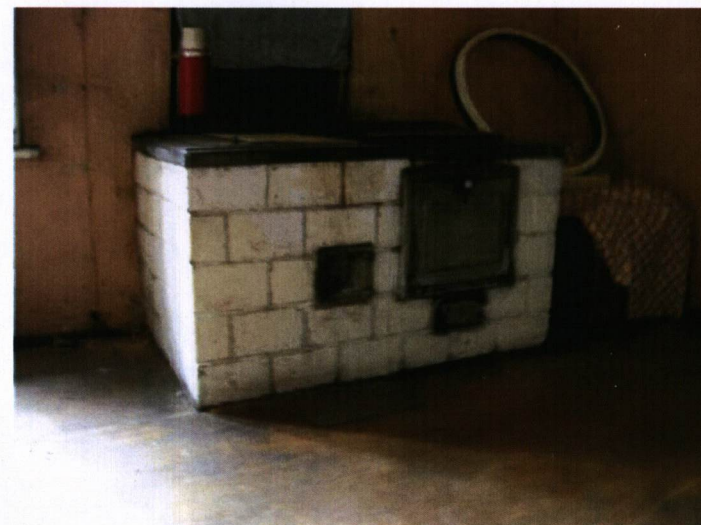
Zachowana kuchnia węglowa w jednym z mieszkań

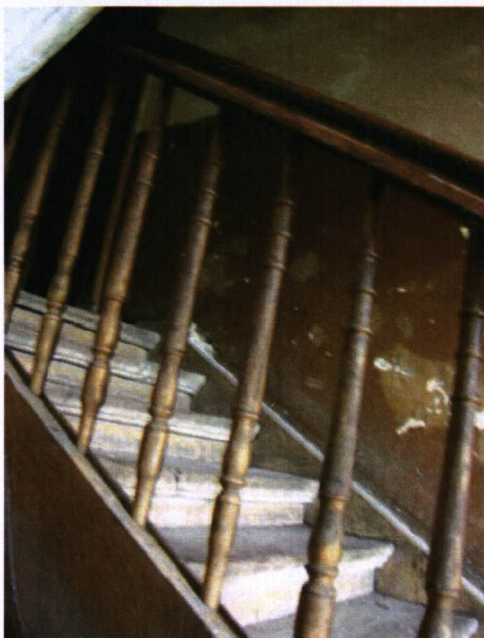
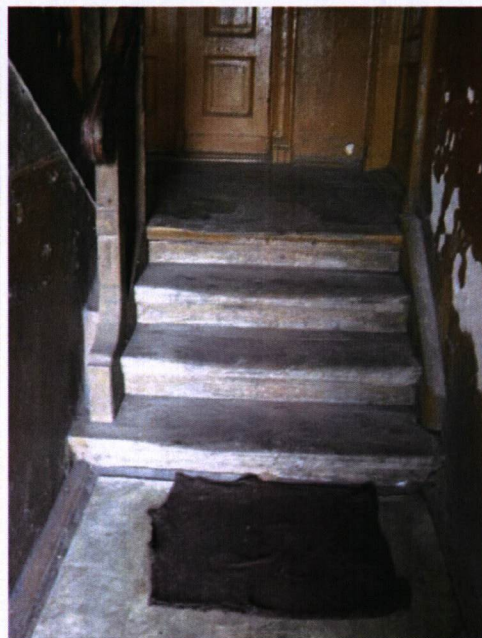
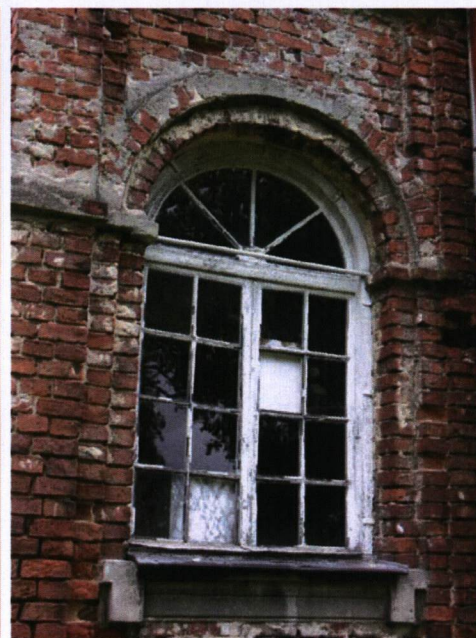
1. Balustrada schodów głównych
2. Schody główne (parter)
3. Okno aneksu wschodniego
4. Ubytki tynku na suficie
5. Zawilgocenia stropów ostatniej kondygnacji

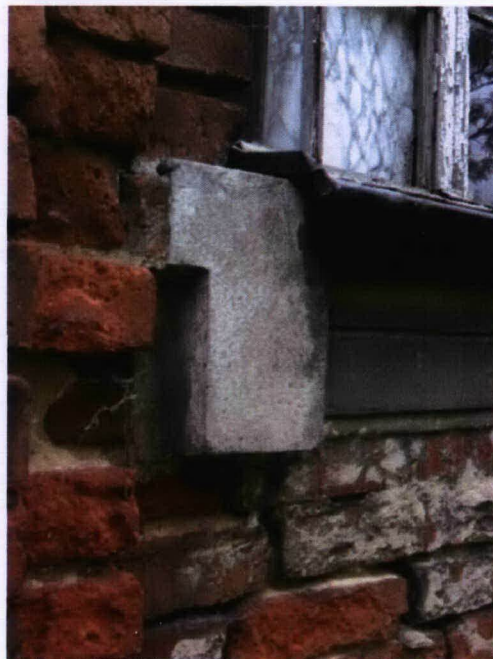
Destrukcja cegieł fasady

| <p>18. Prace budowlane i konserwatorskie</p> <p>Po 1945 r. wykonano następujące prace:<br/> wzmocnienie podmurówki<br/> wymiana pokrycia dachowego<br/> wymiana obróbek blacharskich<br/> bieżące odświeżanie wnętrz mieszkalnych</p> | | <p>19. Stan zachowania ( fundamenty, ściany zewnętrzne, ściany wewnętrzne, sklepienia, stropy, konstrukcje dachowe, pokrycie dachu, wyposażenie i instalacje )</p> <p>Budynek w zły stanie technicznym, wymaga generalnego remontu:</p> <p>ściany: destrukcja i ubytki cegieł, spękania ścian, ubytki tynków aneksu zachodniego ścian wewnętrzne i stropy; odparzenia i ubytki tynków spowodowane zalewaniem wodami opadowymi oraz zużyciem eksploatacyjnym przy braku regularnych remontów,</p> <p>stolarka okienna i drzwiowa: ubytki powłok ochronnych, zawilgocenia, zbutwienia, deformacje i odspojenia ościeżnic od murów, ubytki szklenia w oknach,</p> <p>schody: zużycie eksploatacyjne, próchniejące stopnie, niekompletne balustrady, nieszczelne obróbki blacharskie oraz dach powodują zalewanie wodami opadowymi.</p> <p>20. Najpilniejsze postulaty konserwatorskie</p> <p>Wykonanie ekspertyzy stanu technicznego ścian, stropów i więźby dachowej. Budynek w stanie złym, wymaga generalnego remontu. Wyposażenie budynku w niezbędne instalacje.</p> | |

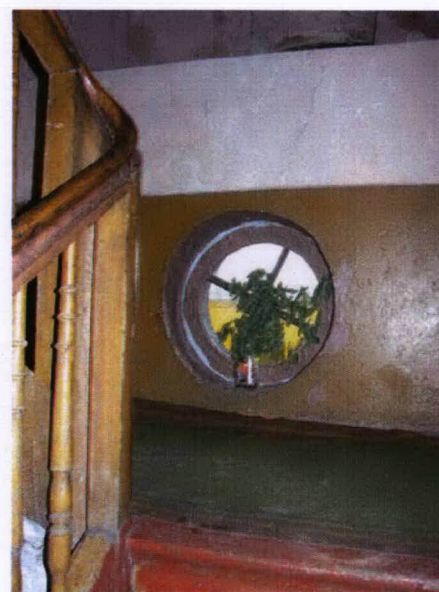
Okrągłe okno klatki schodowej
