KARTA EWIDENCYJNA ZABYTEKÓW ARCHITEKTURY I BUDOWNICTWA

3798

Dom

Ul. Sportowa 14
05-840 Warszawa

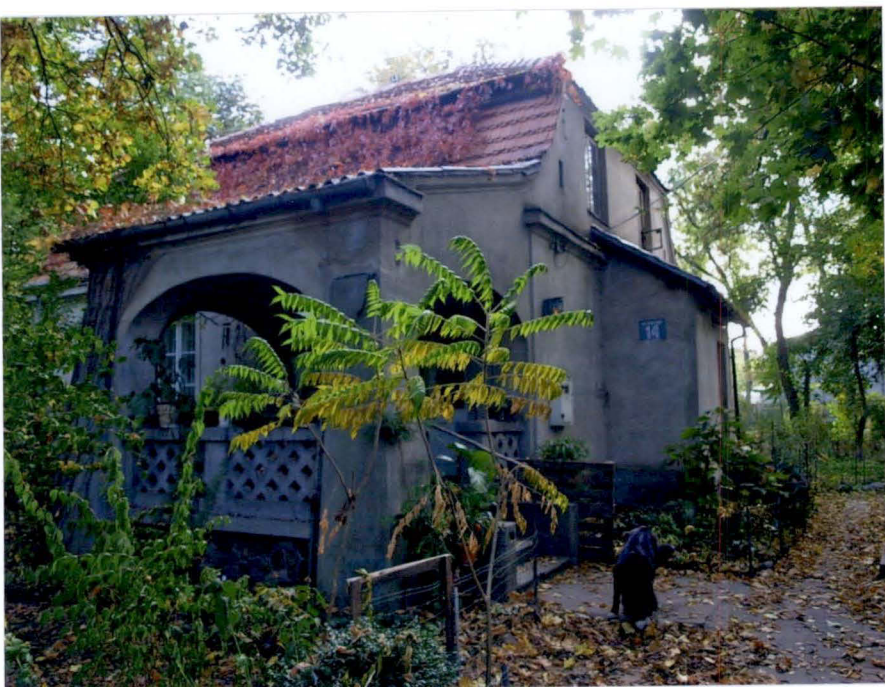
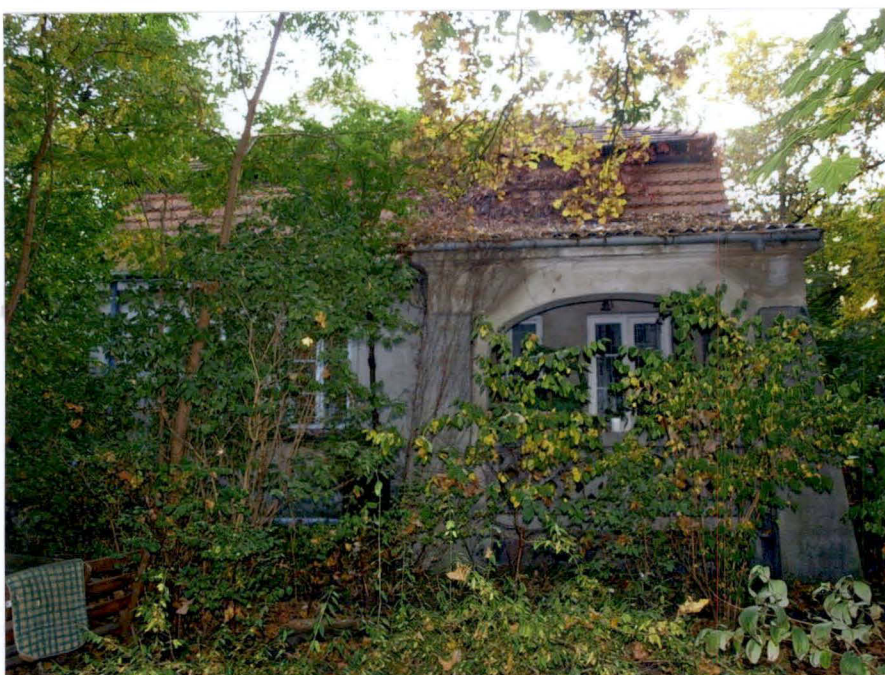
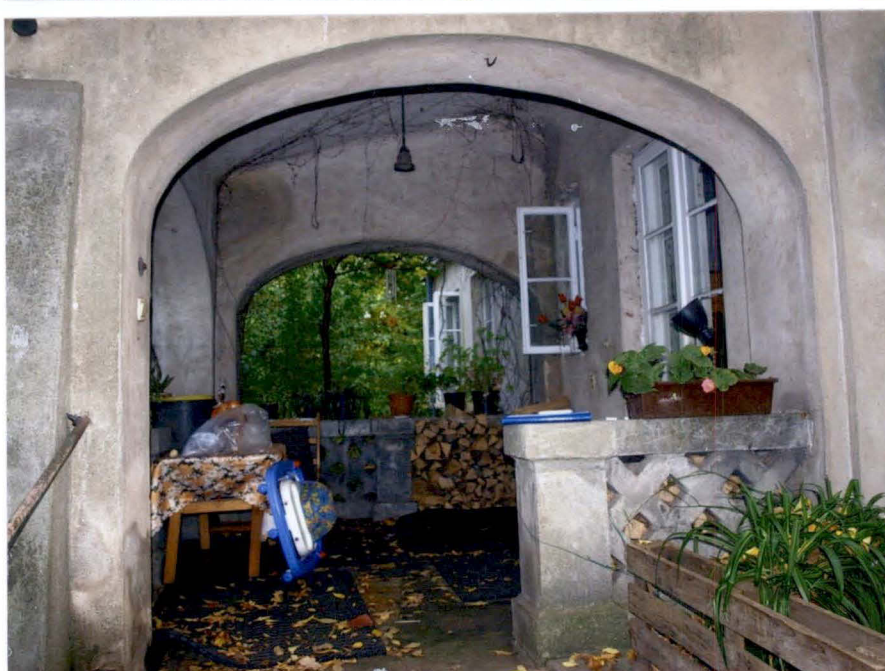
płu. - wsch.: fasada jednokondygnacyjna, trójosiowa; w 1 i 2 osi okna, w 3 osi ganek w formie oszkarpowanego podcienia z prześwitami zamkniętymi łukiem eliptycznym, dolne partie prześwitów wygradzone balustradą betonową (kratownica), poprzedzający drzwi wejściowe oraz (po prawej) niewielkie okno doświetlające holl.

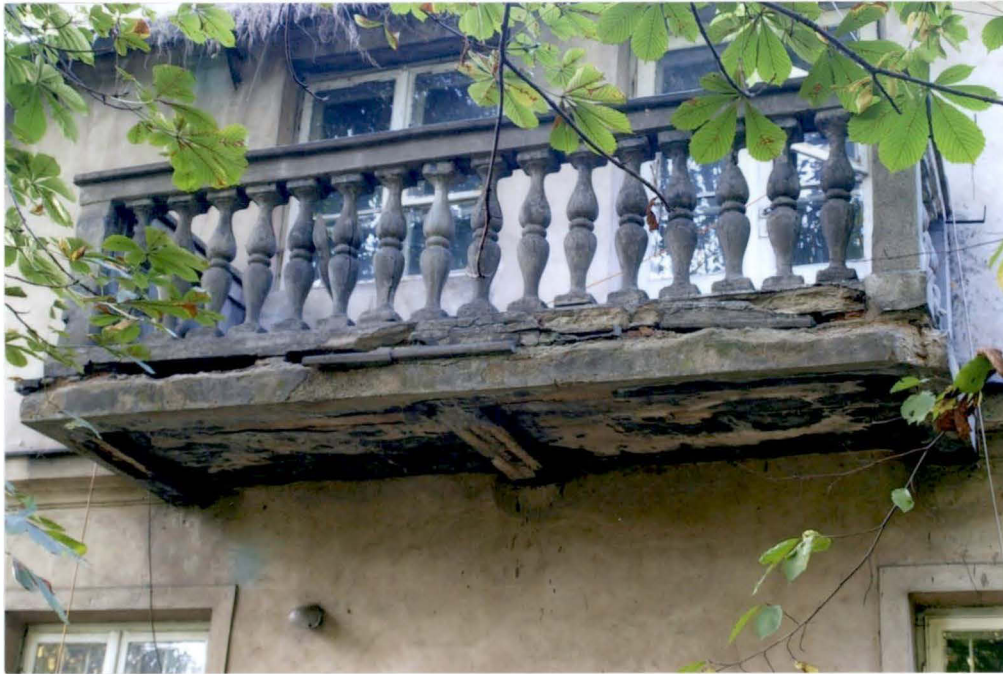
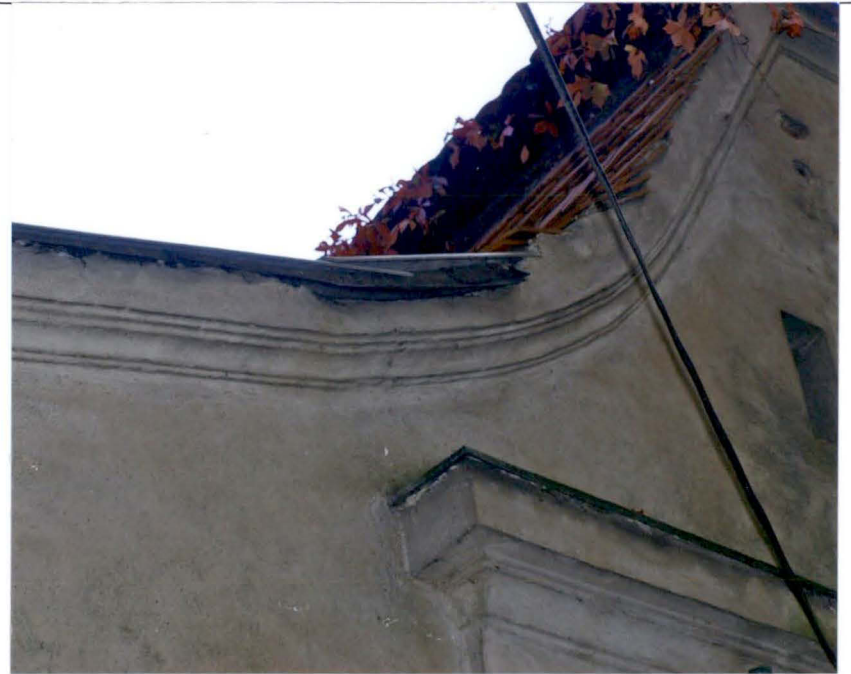
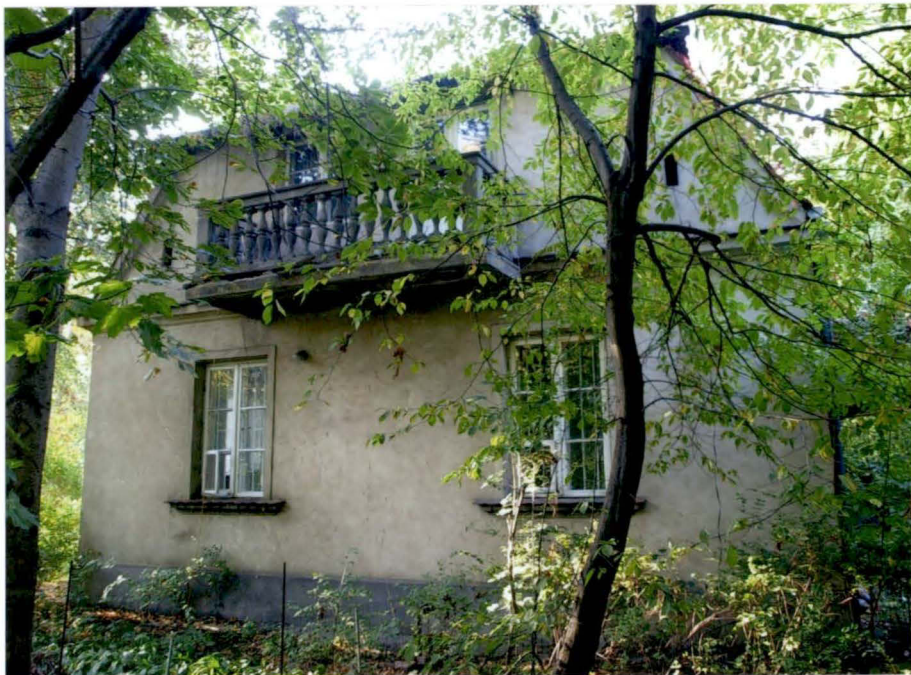
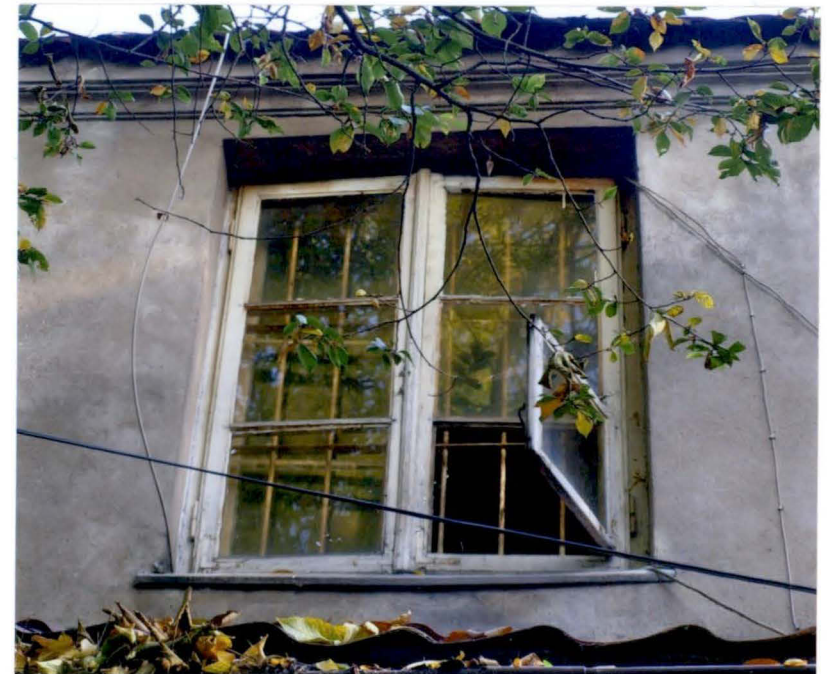
Elewacje otynkowane, tynk pokryty jasną farbą emulsyjną. Otwory okienne dekorowane gzymsem parapetowym oraz wykonanymi w tynku opaskami. Przyziemie dekorowane gzymsem cokołowym zwieńczone gzymsem koronującym, w ścianach płu.-zach. i poł.-wsch. gzyms uskokowy.

Płu. – zach.: dwukondygnacyjna, jednoosiowa w partii parteru i dwuosiowa w partii poddasza; w kondygnacja przyziemia niesymetryczna (drzwi przybudówki przesunięte w kierunku zachodnim); w kondygnacji poddasza półszczyt z dwoma oknami rozmieszczonymi symetrycznie.

Pld. - wsch.: dwukondygnacyjna, dwuosiowa, symetryczna; w przyziemiu na osiach okna; w półszczycie poddasza osie przesunięte do środka na nich okno i drzwi balkonowe poprzedzone balkonem z betonową balustradą tralkową.

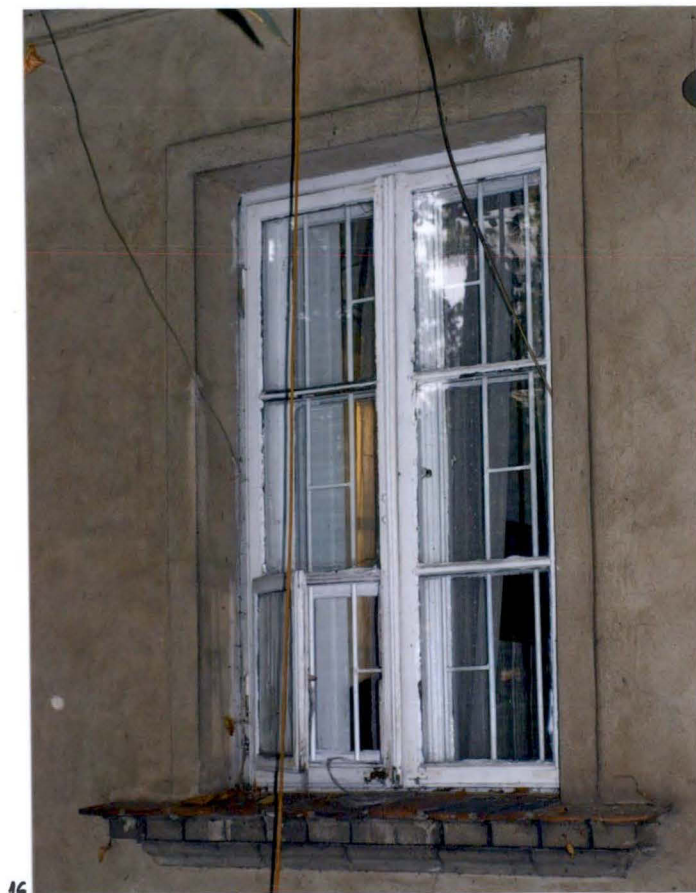
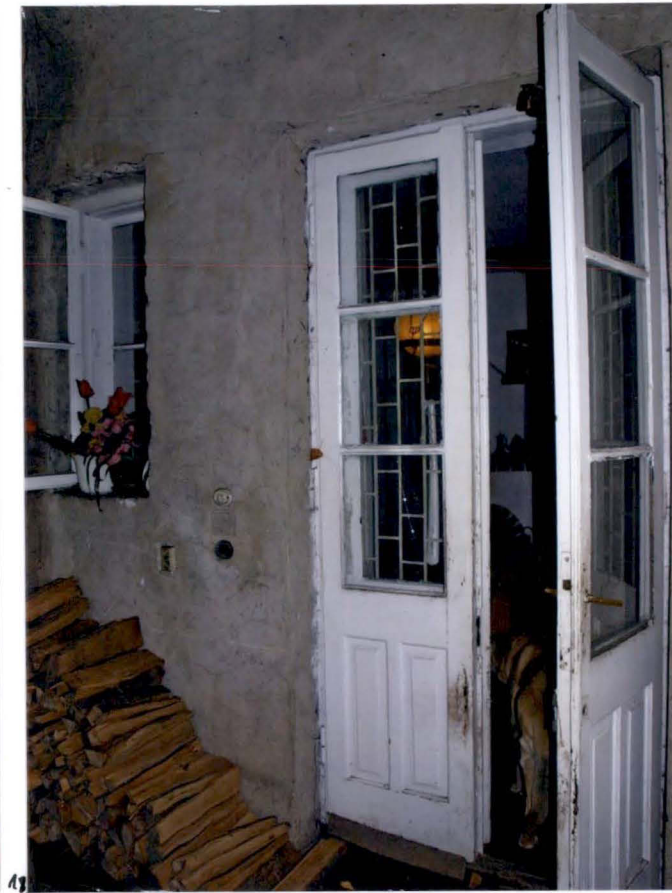
Okna: a) ościeżnicowe, jednostrefowe, dwuskrzydłowe, trójdzielne ze szczeblinkami i dolnym lufcikiem w lewym skrzydle; b) łazienkowe – ościeżnicowe, jednoskrzydłowe, trójdzielne ze szprosami; c) w podcieniu i służbówce – mniejsze od łazienkowego, ościeżnicowe, jednoskrzydłowe dwudzielne ze szprosami.

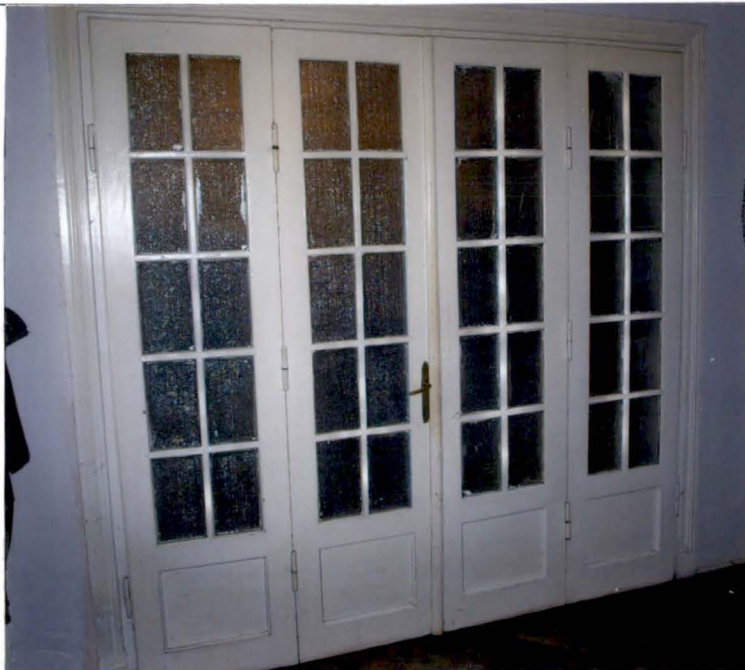
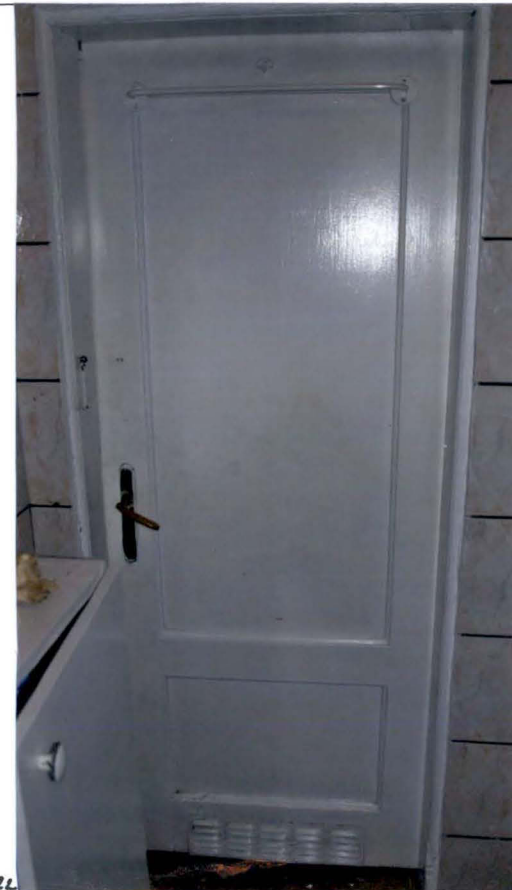
- wewnętrzne – a) drewniane, ramowo-płycinowe, czteroskrzydłowe, łamanorozwierane. Górna część skrzydeł przeszklona, dzielona szczeblinkami na dziesięć pól, dół - zaślepiony płyciną; b) drewniane, jednoskrzydłowe w konstrukcji ramowo – płycinowej.

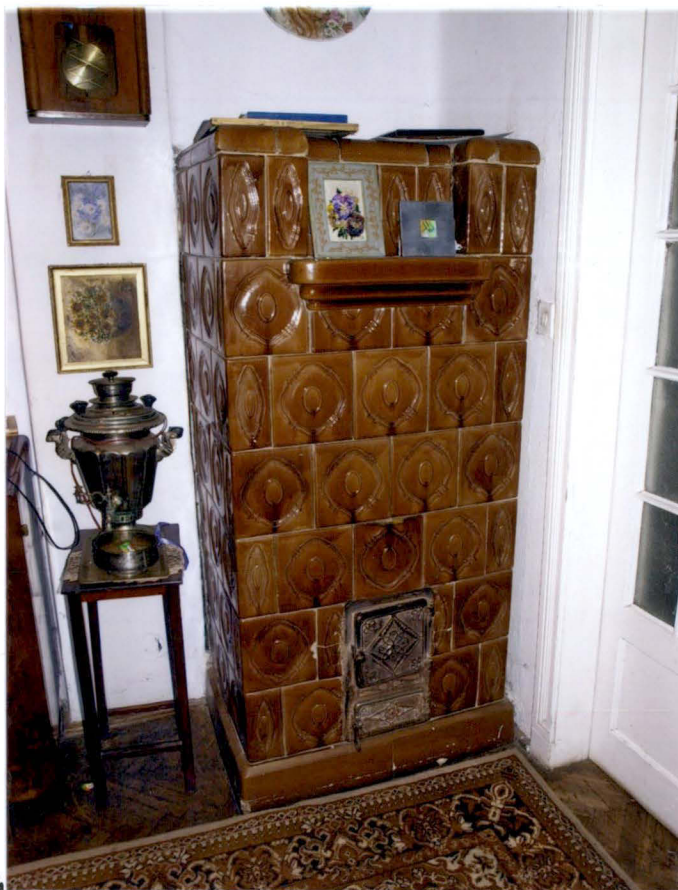
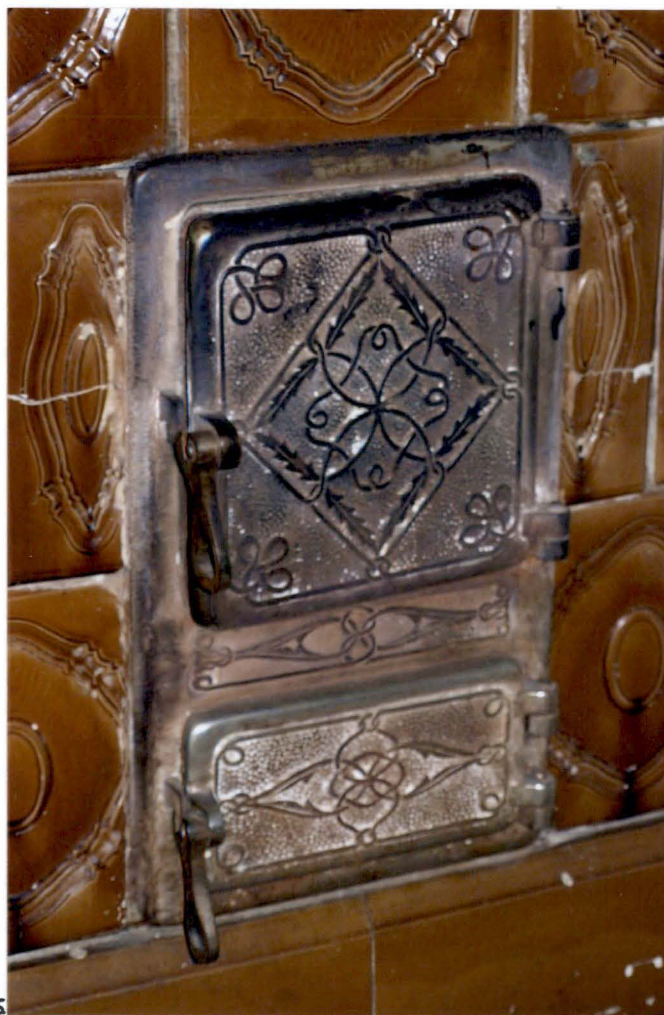
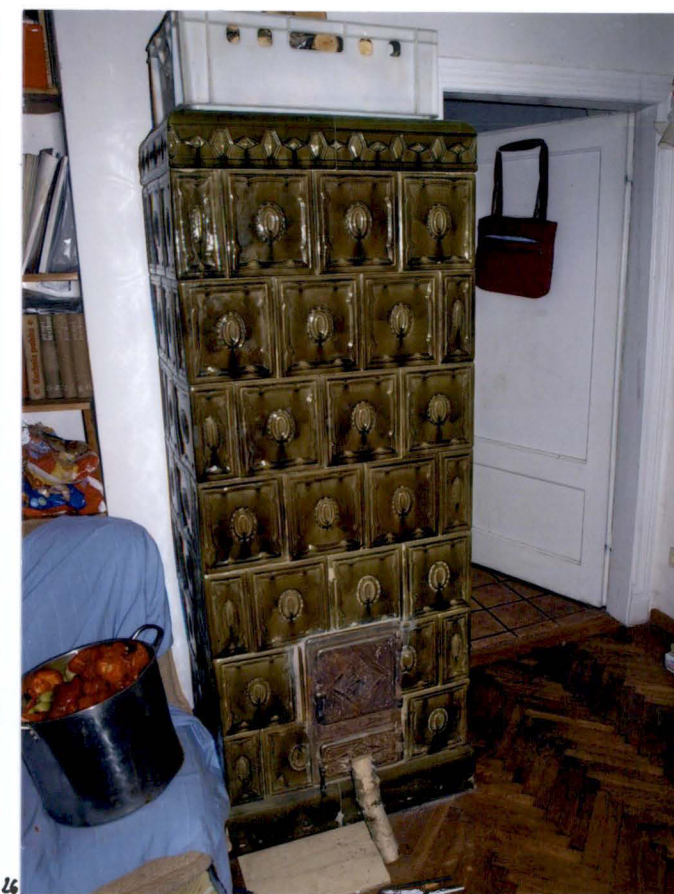
Wnętrze budynku zachowało swój pierwotny charakter, zachowały się liczne elementy oryginalnego wyposażenia: dwa piece kaflowe, mosiężne karnisze okienne, częściowo włączniki i gniazda wtykowe; wewnętrzne drewniane okiennice z zasuwami. Niewielkie zmiany przeprowadzono jedynie w zakresie modernizacji kuchni i pomieszczeń sanitarnych, oraz wprowadzenie kominka jako dodatkowego źródła ciepła

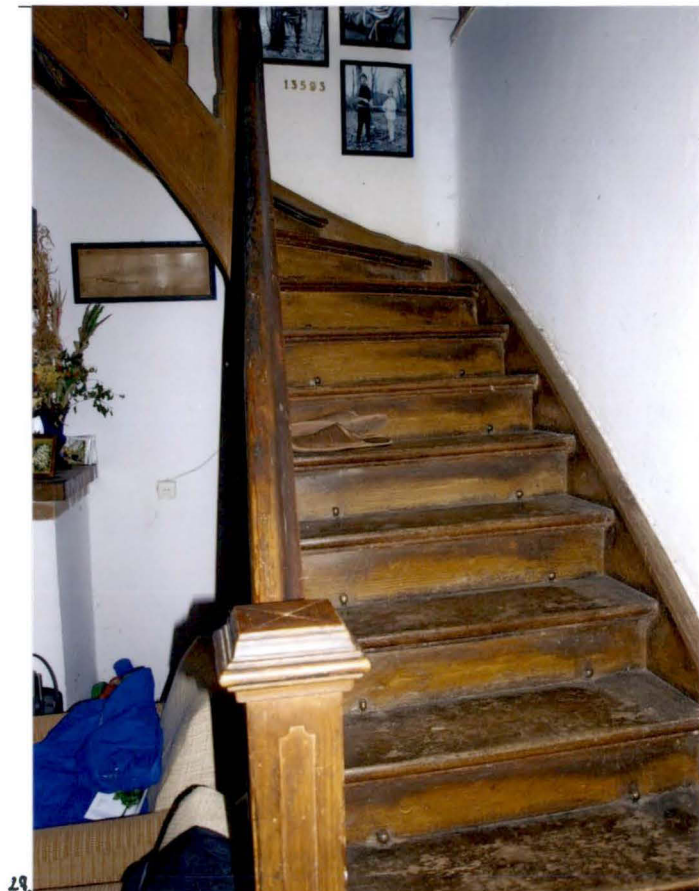
W całości drewniane (dąb bejcowany, lakierowany) z widoczną konstrukcją; dwubiegowe zabiegowe; poręcze niewidoczne zakryte deską dekorowaną płyciną; balustrada tralkowa, poręcz w przekroju profilowana półwałek na ćwierćwałku.

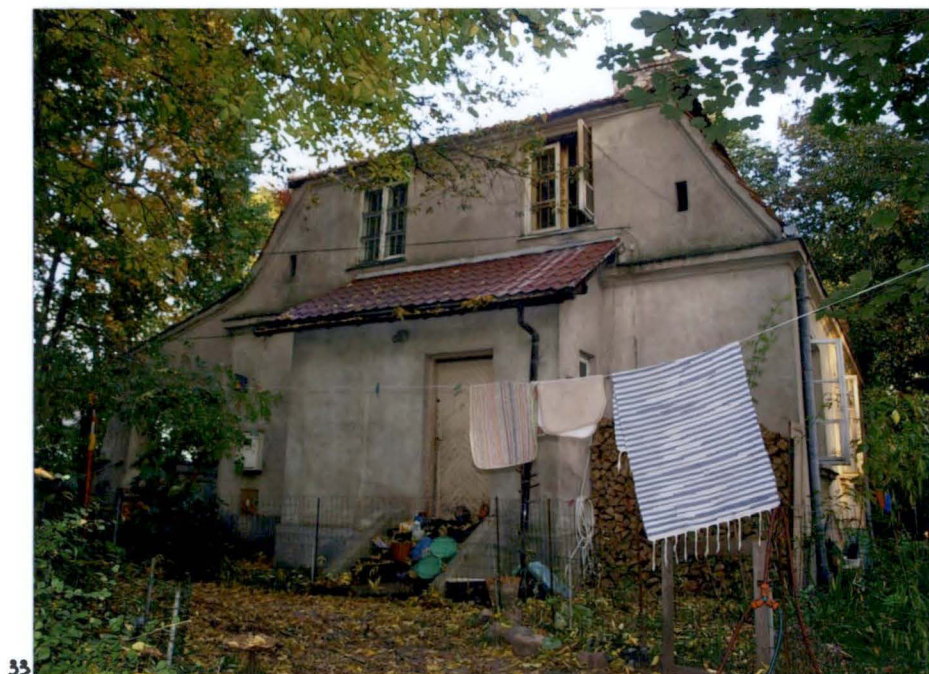
1. Miejscowość	BRWINÓW	5. Obiekt (nazwa jak w karcie) oraz adres	6. Zawartość wkładki
2. Gmina	jw.	Dom	33. Elewacja ptn.-zach.
3. Powiat	pruszkowski	Ul. Sportowa 14	34. Wnętrze ze schodami.
4. Województwo	mazowieckie	05-840 Brwinów	35. Okienne pny dachach wejściowych.
