KARTA EWIDENCYJNA ZABYTKÓW ARCHITEKTURY I BUDOWNICTWA

WILLA ALICJI MIŃSKIEJ

Brwinów

ul. Żwirowa 6

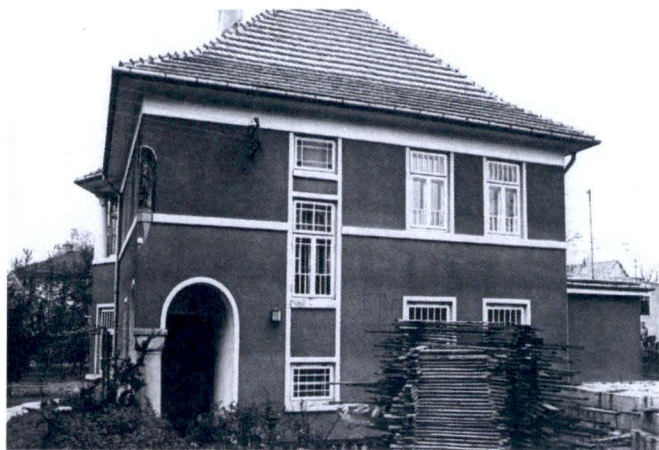
Elewacja wschodnia: asymetryczna, czteroosiowa, w I kondygnacji we południowym narożu elewacji podcień wejścia głównego. Elewację otacza niska balustrada tralkowa. Gzyms cokołowy ma formę prostej opaski, kondygnacje oddziela gzyms kordonowy, oraz wieńczy gzyms koronujący.

1. Elewacja wschodnia, zdjęcie z 1988 r.
2. Elewacja zachodnia i północna, zdjęcie z 1988 r.
3. Elewacja południowa i zachodnia, zdjęcie z 1988 r.
4. Ławka z mozaiką z góralem, zdjęcie z 1988 r.

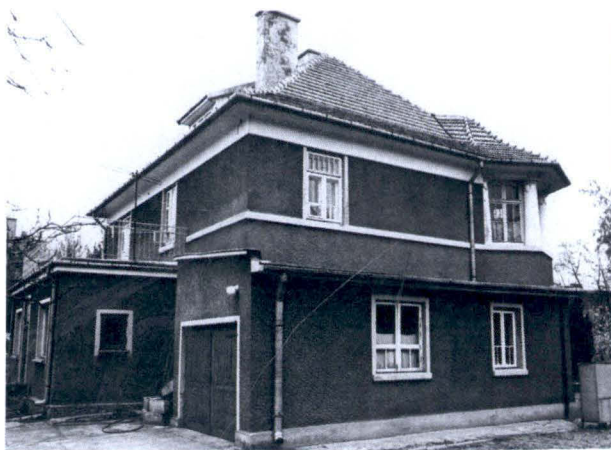
2.

Elewacja zachodnia: asymetryczna, czteroosiowa w I kondygnacji i dwuosiowa w kondygnacji poddasza, składa się w pierwszej kondygnacji z jednej osi okiennej werandy dostawionej do elewacji północnej, dwuosiowej przybudówki i osi ryzalitu, w drugiej z osi okiennej umieszczonej w północnej części elewacji oraz osi ryzalitu z drugiej kondygnacji. Gzyms cokołowy ma formę prostej opaski, kondygnacje oddziela gzyms kordonowy, oraz wieńczy gzyms koronujący.

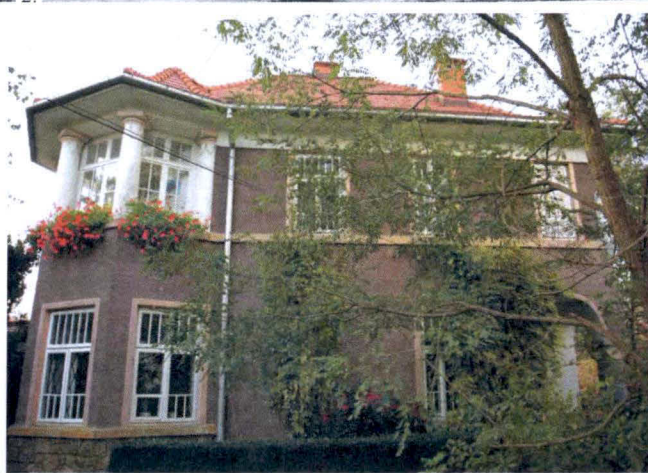
Elewacja frontowa: asymetryczna, czteroosiowa, składa się z korpusu głównego, dwukondygnacyjnego ryzalitu usytuowanego w zachodniej części elewacji oraz dwuosiowej przybudówki, w której znajduje się gospodarcze wejście do budynku i okno. W I kondygnacji we wschodnim narożu budynku jednoosiowy podcień wsparty na kolumnie z kapitelem kostkowym, zamknięty sklepieniem krzyżowym, skrywający wejście główne do budynku. Ponad nim w drugiej kondygnacji nisza z posągami Matki Boskiej z Dzieciątkiem (jest to gipsowa kopia, drewniany oryginał przechowywany jest wewnątrz domu). Gzyms cokołowy wykonany z okładziny kamiennej, w ryzalicie sięgający, aż do gzymsu parapetowego. Kondygnacje oddziela gzyms kordonowy, oraz wieńczy gzyms koronujący. Okna II kondygnacji ryzalitu flankują cztery kolumny doryckie, ze znajdującą się w górnej części trzonu dekoracją malarską w postaci girland kwiatów.

5. Fasada budynku
6. Elewacja zachodnia i północna
7. Elewacja wschodnia
8. Ławka z mozaiką z góralem
9. I kondygnacja ryzalitu w fasadzie
10. Narożnik południowo-wschodni domu

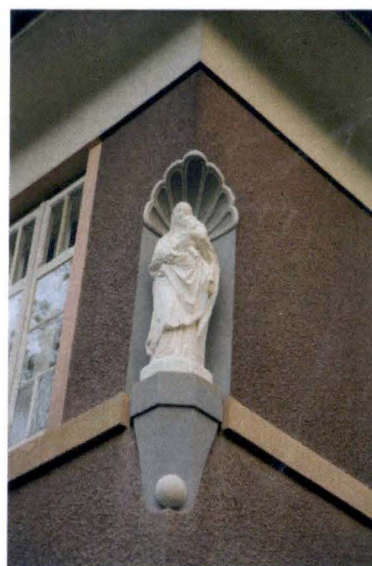
11. Nisza z figurą Matki Boskiej z Dzieciątkiem w południowo-wschodni narożniku domu
12. Okno I kondygnacji w fasadzie
13. Drzwi wejściowe główne
14. Balustrada tralkowa obiegająca elewację wschodnią i północną

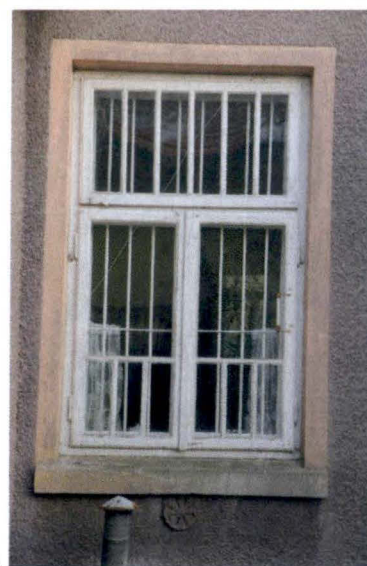
12.

Stolarka okienna: w 90% oryginalna drewniana: okna ościeżnicowe, dwuskrzydłowe, trójdzielne, nadświetla wielokwaterowe, w sieni na parterze oraz na półpiętrze w klatce schodowej nadświetla wypełniają witraże o półkolistym wykroju, w drugiej kondygnacji ryzalitu, okna dwuskrzydłowe, trójdzielne z dwudzielnym nadświetlem, na taras w II kondygnacji prowadzi portefenetre.

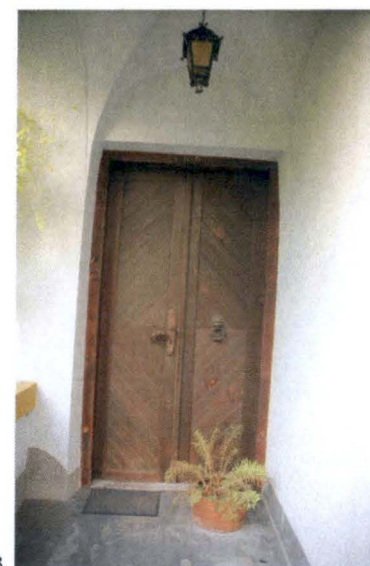
13.

Stolarka drzwiowa: w 100% oryginalna drewniana, *drzwi wejściowe główne:* dwuskrzydłowe, klepkowe, *drzwi wewnętrzne:* jedno i dwuskrzydłowe, płycinowe, pełne oraz częściowo przeszklone, wszystkie drzwi (poza drzwiami poddasza) pokryte są dekoracją malarską z motywem arabeski i grotoski oraz z sentencjami w języku polskim.

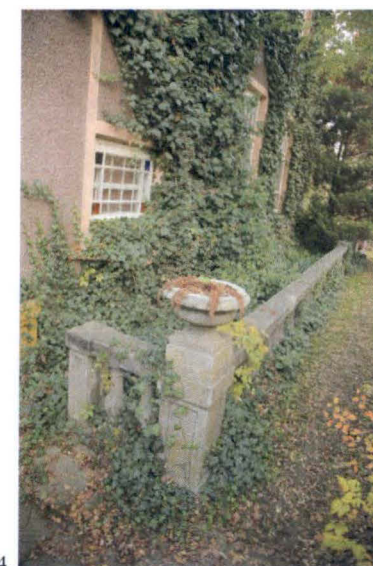
14.

Elewacja północna: asymetryczna, czteroosiowa w I kondygnacji oraz dwuosiowa w II, w drugiej od wschodu osi usytuowane wyjście ogrodowe. Werandę otacza niska balustrada tralkowa, przebiegająca również wzdłuż elewacji wschodniej. Gzyms cokołowy ma formę prostej opaski, kondygnacje oddziela gzyms kordonowy, oraz wieńczy gzyms koronujący.

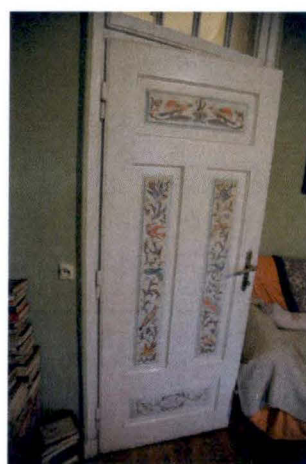
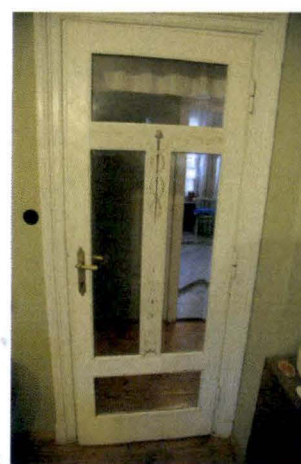
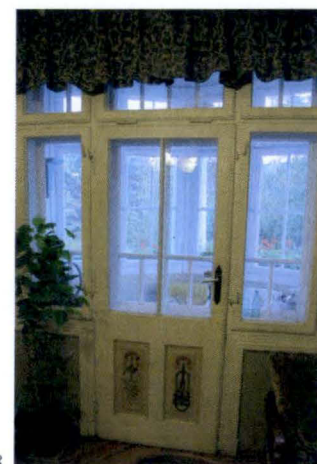
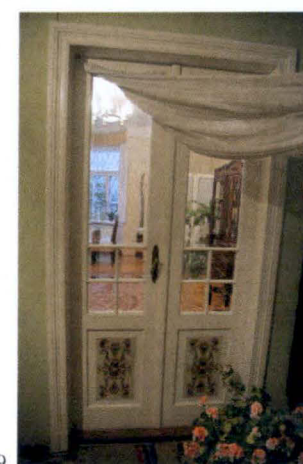
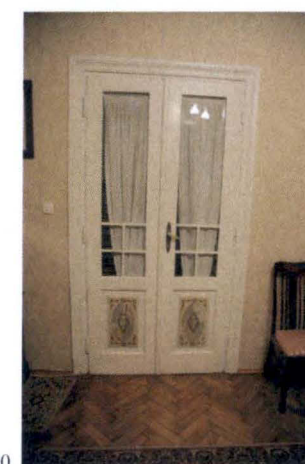
- 15.-20. Drzwi wewnętrzne
21. Klatka schodowa
22. Salon w II kondygnacji z oknami ryzalitu
23. Malowidło ścienne w pomieszczeniu II kondygnacji w narożu południowo- wschodnim

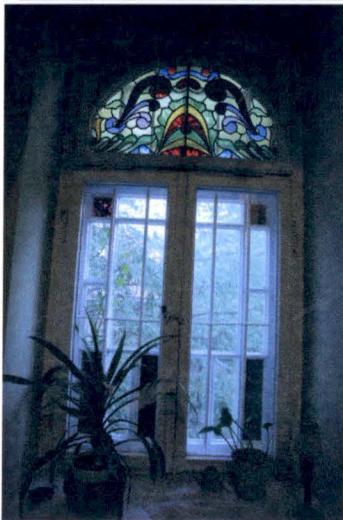
24. Witraż w sieni
25. Witraż na półpiętrze w klatce schodowej
26. Więźba dachowa widoczna w pokoju poddasza
27. Oryginalna figura Matki Boskiej z Dzieciątkiem

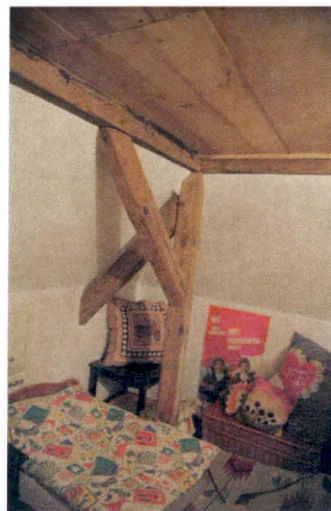
26.

Dach: Wieżba dachowa drewniana płatwiowo-kleszczowa, dach kryty dachówką „karpówką”.
