1. Obiekt
DAWNY BUDYNEK STAJANI, OBECNIE RESTAURACYJNO-HOTELOWY

2. Czas powstania
1886 r.

4. Adres
**ul. Czachowskiego 56,
26-510 Chlewiska k/ Szydłowca**
Nr hipoteczny Działki ewid. 87/1, 87/2, 88/5,
Nr działki KW [REDACTED]

1. Miejscowość
CHLEWISKA, ul. Czachowskiego 56

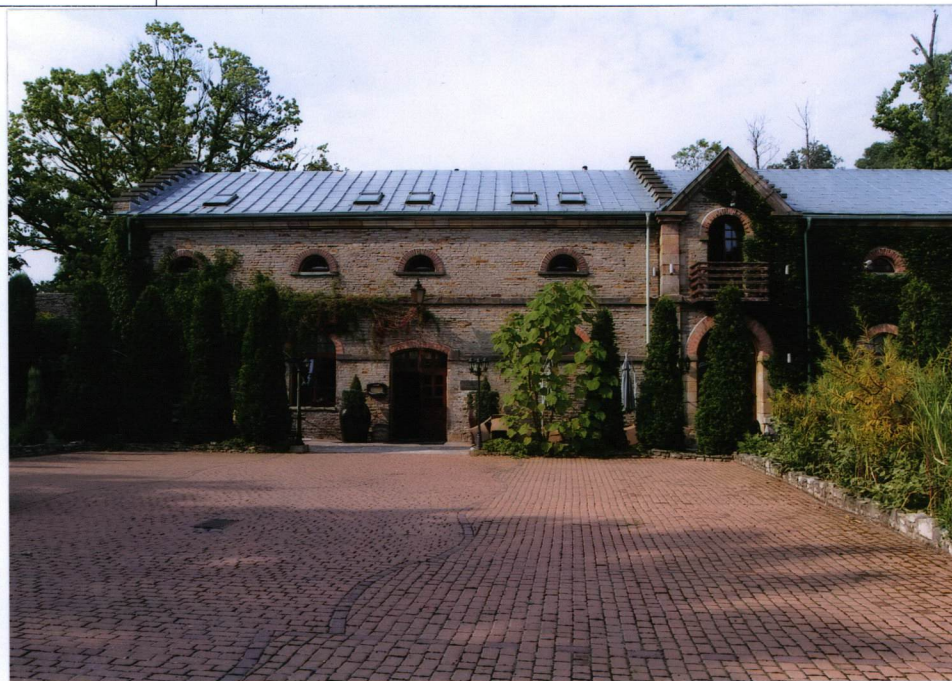
2.

- 1-6. Elewacja frontowa, pd.,
- 7-9. Elewacja tylna, pn.,
10. Elewacja boczna, zach.,
11. Elewacja frontowa, ryzalit zach.,
12. Elewacja frontowa, drzwi ryzalitu wsch.,
13. Elewacja tylna, schody balkonu,
14. Wnętrze, klatka schodowa recepcji,
- 15-16. Wnętrze, restauracja główna,
17. Wnętrze, karczma,
18. Wnętrze, więźba dachowa nad restauracją.

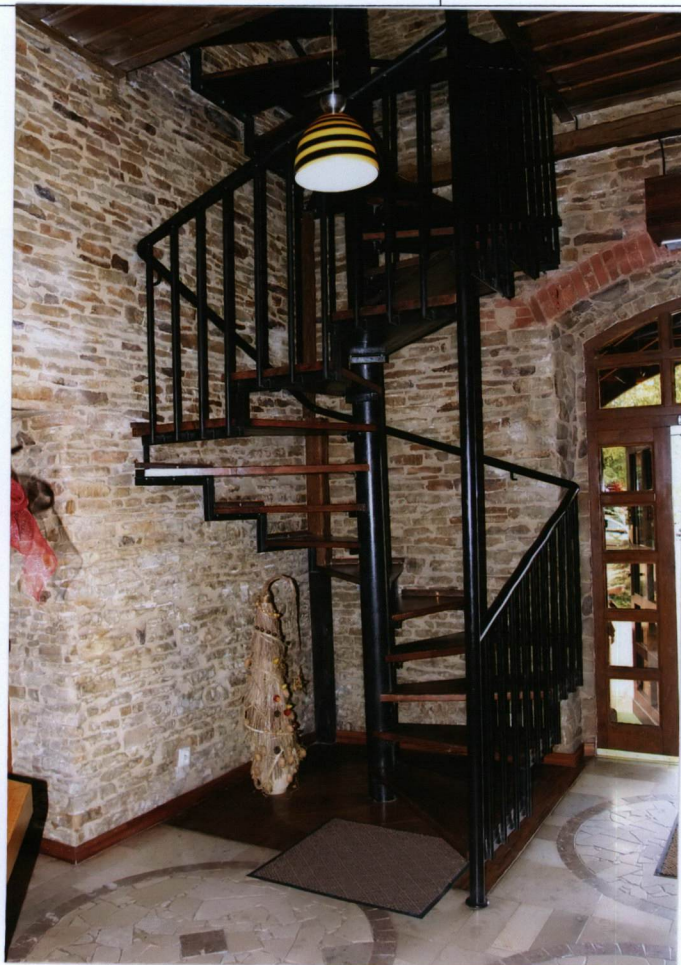
14

WNĘTRZE: pomieszczenia różnej wielkości i o zróżnicowanym współczesnym wystroju uwypuklającym kamienny wątek ścian, zacierającym dawny układ pomieszczeń. W pomieszczeniach wsch. zachowane pierwotne, żeliwne podciągry na żeliwnych kolumnkach. W sali restauracyjnej podciągry wtórnie użyte jako podstawa empory. W sieni przechodniej recepcji pierwotna, spiralna klatka schodowa.

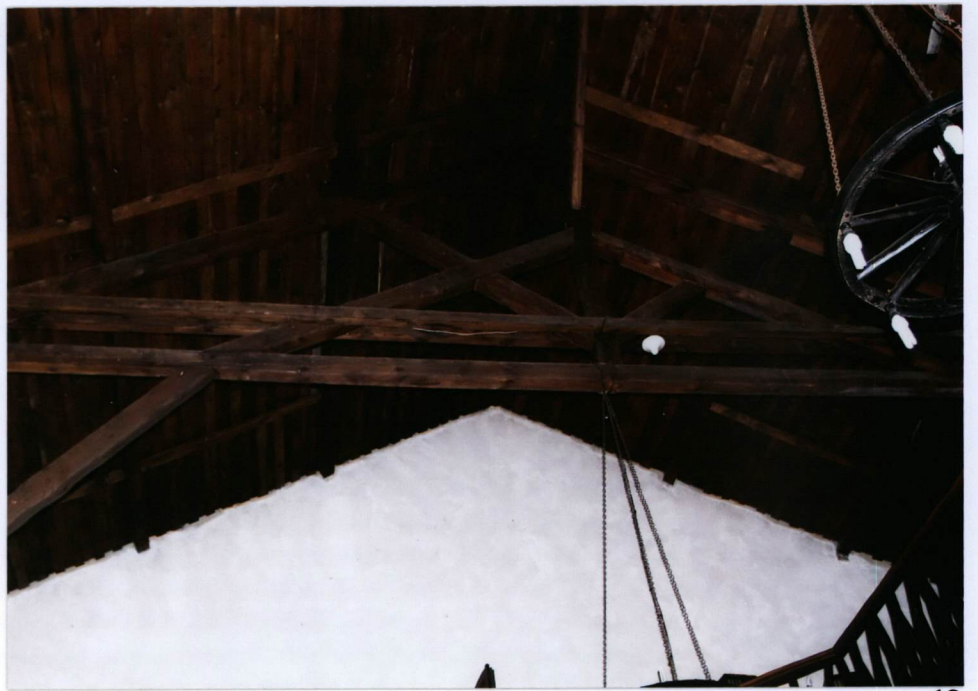
18

MATERIAŁ I KONSTRUKCJA: murowana z ciosów piaskowca, fragmentami od wewnątrz tynkowana. Opaski okienne ceglane, drzwiowe ceglano-kamienne. Posadzki kamienne oraz z terakoty. Stropy drewniane belkowe nagie lub z deskową podbitką wsparte na dekoracyjnych, żeliwnych podciągach. Część stropów betonowa, wylewana, otynkowana. W pomieszczeniach hotelowych kondygnacji górnych podłogi drewniane, deskowe, z wykładziną. Więźba dachowa drewniana, płatwiowo-kleszczowa z dwoma ściankami stolcowymi oraz płatwiowo-kleszczowa, dwuwieszakowa. Dach kryty blachą cynkową. Stolarka okienna i drzwiowa drewniana. Okna zespolone z wielopolowym podziałem, jedno lub dwuskrzydłowe z nadświetleniami skrzydłami. Drzwi drewniane, futrynowe, jedno- lub dwuskrzydłowe, płycinowe. Drzwi zewnętrzne z nadświetlami. Schody wewnętrzne na emporę sali restauracyjnej drewniane, zabiegowe, z drewnianymi poręczami. Schody w recepcji żeliwne, spiralne, pozostałe schody wewnętrzne betonowe, wylewane z kamiennymi stopnicami. Schody zewnętrzne elewacji pn. drewniane, jednobiegowe, z poręczami. Zadaszenie oraz oranżeria elewacji pn. drewniane, w konstrukcji słupowo-ramowej. Balkony frontowe drewniane, deskowe, na żeliwnych konsolach.
