Obiekt

PLEBANIA

CIACHANÓW

ul. P. Ściegiennego 11 d.23

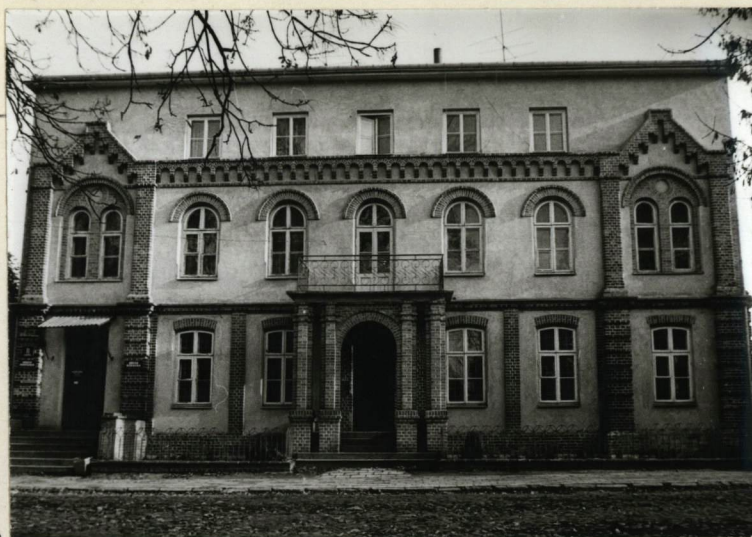
1

1. Fasada,
2. Ganek przed wejściem głównym,
3. Elewacja wsch. - podwórzowa,
4. Elewacja pld. widziana od ulicy,
5. Elewacja pln. i fragment fasady,
6. Fragment elewacji pln.
7. Widok ogólny z podwórza, od wsch.
8. Okno w elewacji pld.
9. Okno w części środkowej na piętrze fasady,
10. Okno w skrajnej części fasady na piętrze.
11. Okno na piętrze w pln. skraju elewacji wsch.
12. Fragment lizeny i gzymsu kordonowego fasady,

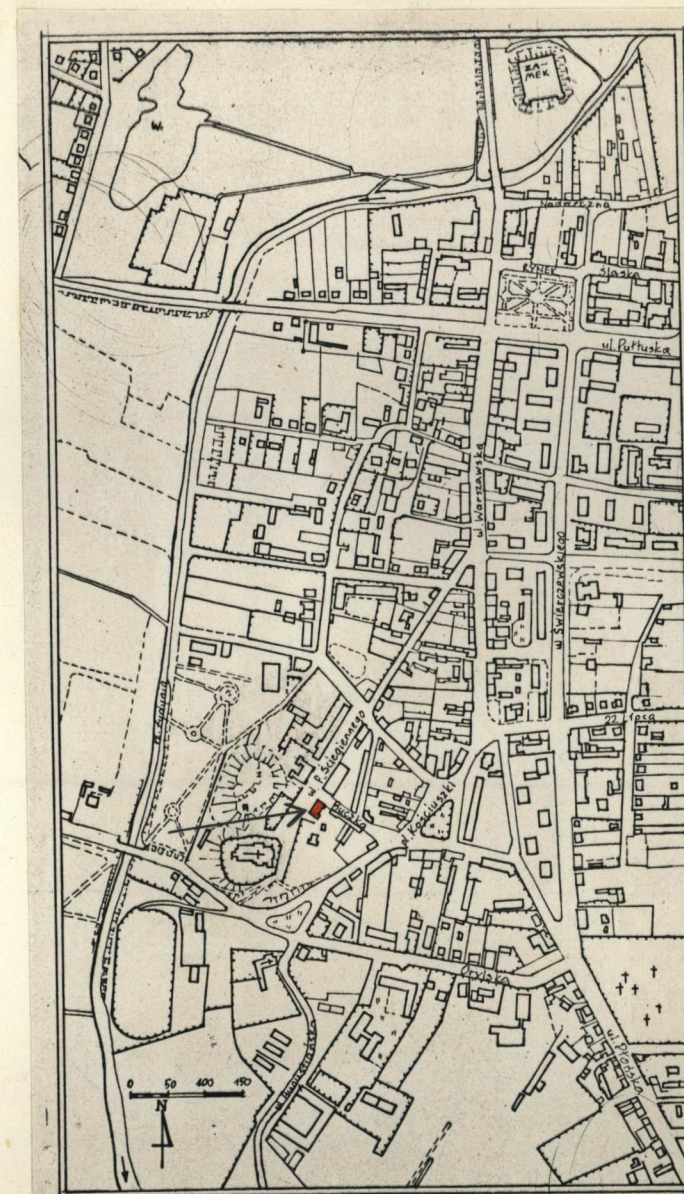
plan budynku, sytuacja, dodatkowe zdjęcia

Usytuowany w starej części miasta, przy ulicy prowadzącej od wzgórza kościoła do ul. Warszawskiej łączącej stary plac targowy /ob. pl. Kościuszki/ z rynkiem. Ok. 100 m na płn.-wsch. od kościoła, fasadą skierowaną na zach. Na rogu ul. Ściegiennego i Buczka. Na rozległej działce, na której stoją ponadto: wzdłuż płn. granicy budynek katechetyczny, wzdłuż wsch. garaże, na pld. nowy budynek mieszkalny oraz bliżej garaż.

Na planie prostokąta /ok. 1:1,8/z dwoma ryzalitami o nierównej głębokości od strony wsch.: płn. płytki, pld. głębszy. O dwóch tratrach wzdłużnych poza częścią płn., gdzie ryzalit wyznacza trakt poprzeczny. Również tryzalit pld. wyznacza jakby trakt biegnący jednak tylko do głównej wewnętrznej ściany nośnej. Na osi poprzecznej w trakcie wsch. klatka schodowa, przechodząca w wyodrębniony korytarz w trakcie zach.

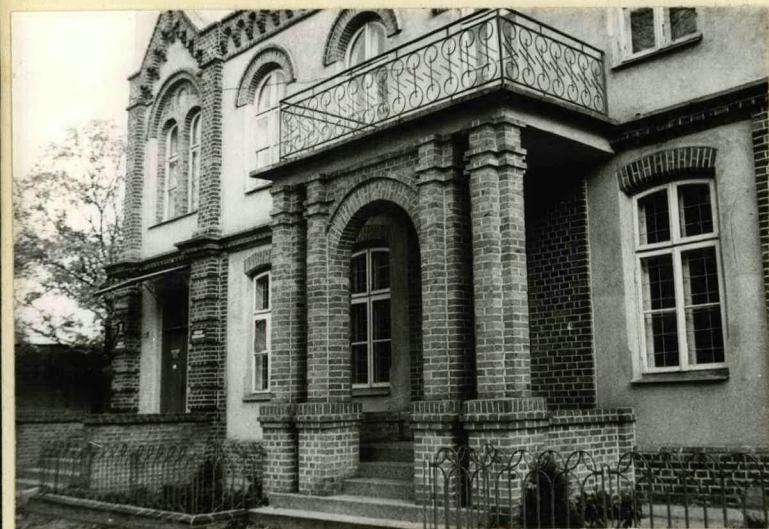
2

Na osi fasady dobudowany w historyzującej konwencji ganek wsparty na dwóch parach filarów, między którymi arkada o łuku pełnym.

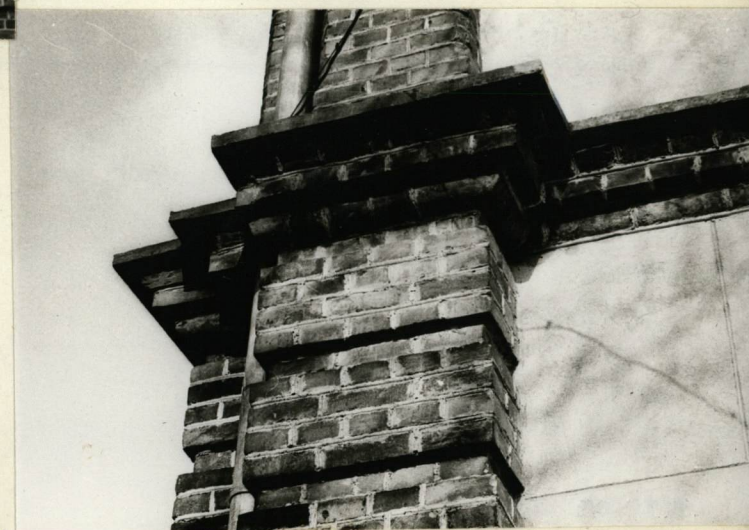
12.

Elewacje pierwotnie nietynkowane. Obecnie pola między lizenami, gzymsami i fryzami wytynkowane. Także nowa kondygnacja. Zróżnicowane w zależności od przebiegu terenu partia cokołu wyodrębniona i nietynkowana. Gzyms między parterem i piętrem 3-elementowy, ceglany. pierwotny fryz wieńczący arkadkowo-kroksztynowy w elewacji płn. i w fasadzie, ceglany. Na pozostałych dwóch elewacjach płaski pas tej samej szerokości. W parterze elewacji płn. i fasady ceglane lizeny, przy czym w płn. o boniach wyrobionych w strukturze, skrajne pary fasady i narożna elewacji pld. także. Na piętrze elewacji płn. lizeny ceglane, na fasadzie tylko skrajne pary. Fasada 7-osiova. Na parterze okna wszystkie zamknięte łukiem odcinkowym zaznaczonym ceglanym gzymsiem. Podobnie na piętrze elewacji wsch. Fasada na piętrze posiada główne okna o łuku pełnym, skrajne węższe biforialne we wspólnej wnęcie zamkniętej także łukiem pełnym. Podobne ślepe okno na osi piętra elewacji płn.
