1. Obiekt

DOM MIESZKALNY

CIECHANÓW

ul. Kilińskiego 24

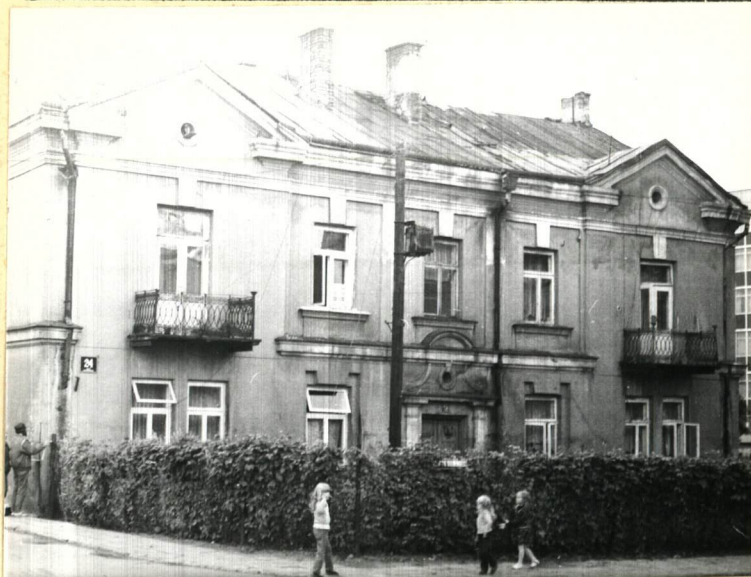
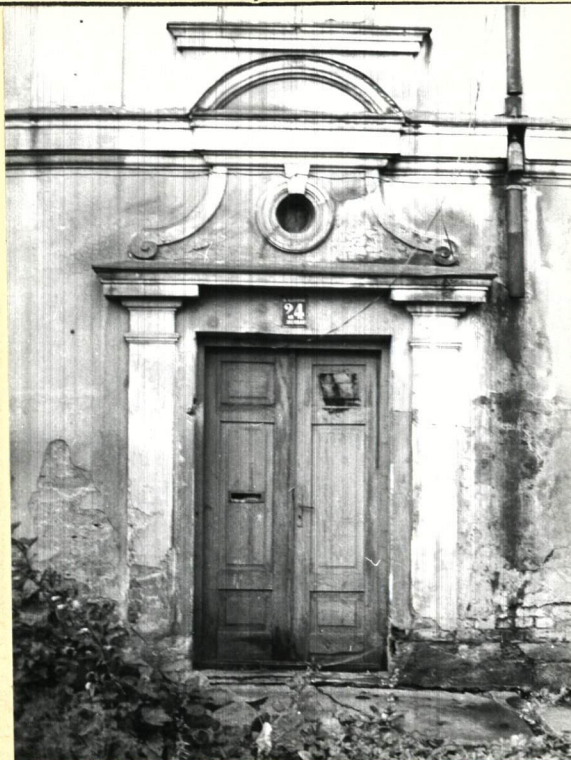
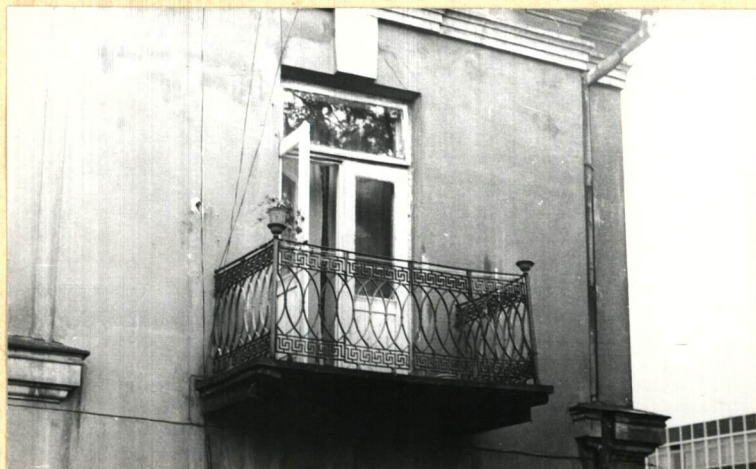
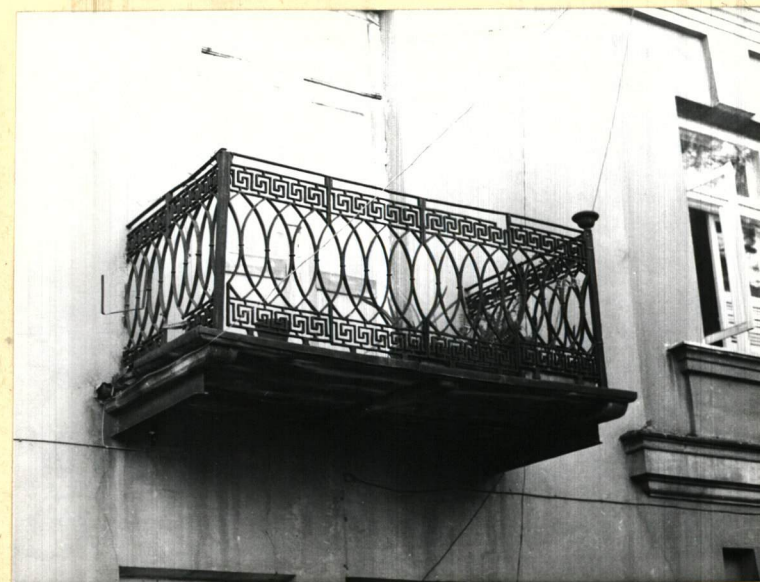
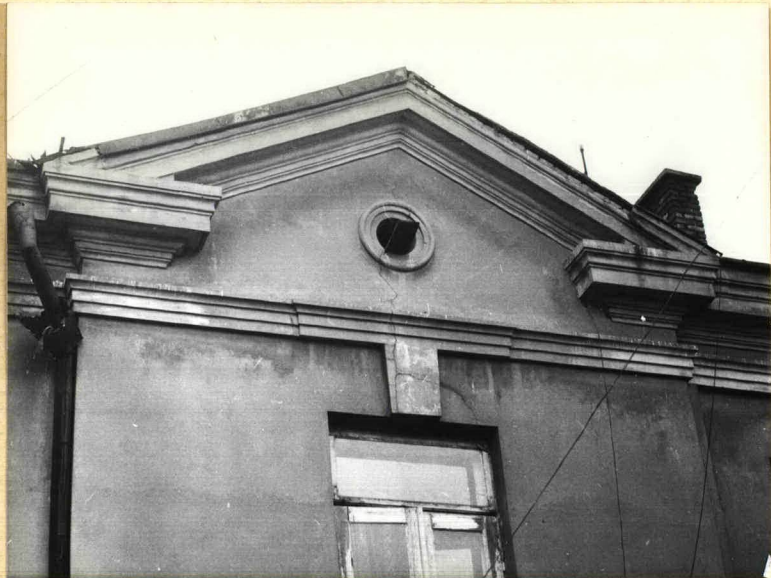
Elewacja główna od ulicy rozczołkowana regularnie. Na parterze trzy okna, wejście na osi i trzy okna. Wejście flankowane pilastrami podtrzymującymi profilowany gzyms, nad nim szczyt zwieńczony łukiem odcinkowym opartym na profilowanym gzymsie, pod którym spływy wolutowe. Okna flankujące wejście w płytkich uszakowatych wnękach. Nad parterem profilowany gzyms kordonowy dzielący od piętra, przerwany na balkony. Na piętrze dwa balkony po bokach, między nimi trzy okna. Balkony murowane z kutymi żelaznymi balustradami zdobionymi motywami meandra i przenikających się ekip z małymi czarkami w narożach z przodu. Pod wszystkimi oknami elewacji wydatne profilowane parapety. Nad drugą kondygnacją profilowany gzyms kordonowy połączony z ozdobnymi kluczami zamkającymi otwory. Powyżej profilowany gzyms koronujący przerwany szczytami trójkątnymi wieńczącymi po bokach elewację. W każdym ze szczytów oprofilowany okulus na osi.

- 1 - 6 Elewacja frontowa  
- całość i fragmenty
- 7 - 10 Elewacja tylna  
- całość i fragmenty

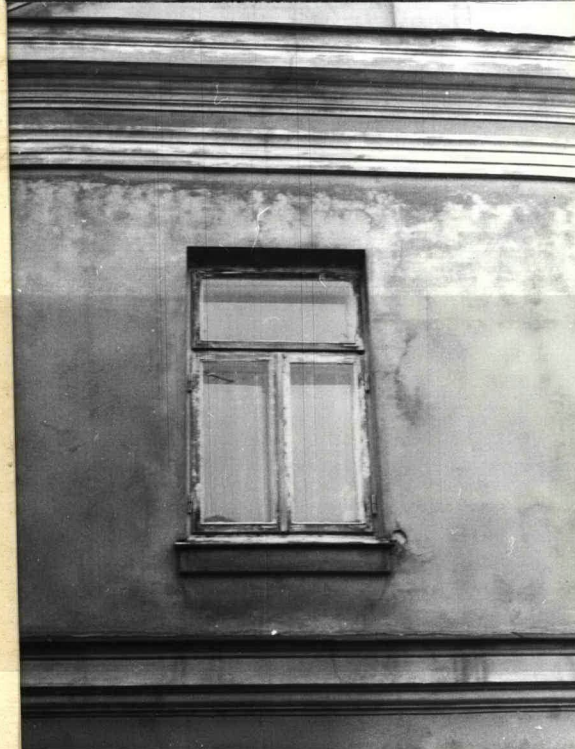
Elewacja od podwórza rozczołkowana regularnie 5-osiowa z 3-osiowym ryzalitem. Na osi parteru wejście po schodach, po jego bokach po dwa okna w tym po jednym w ryzalicie. Z lewej strony w przyziemiu zejście do piwnicy. Na piętrze pięć osiowo usytuowanych okien.

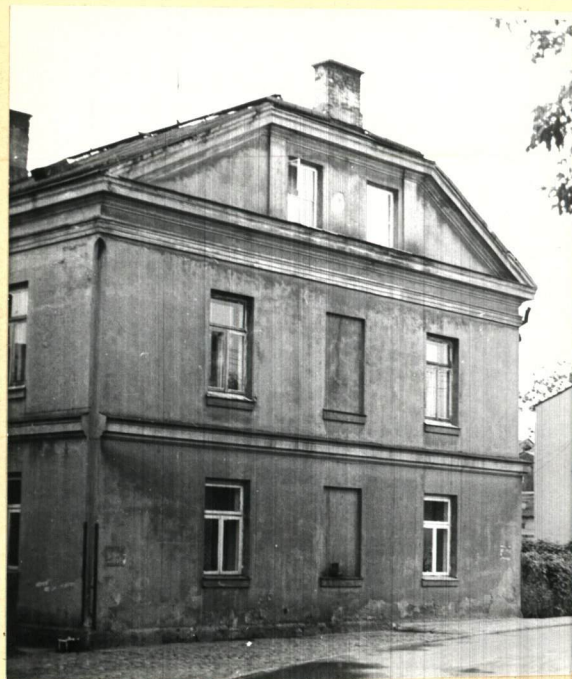
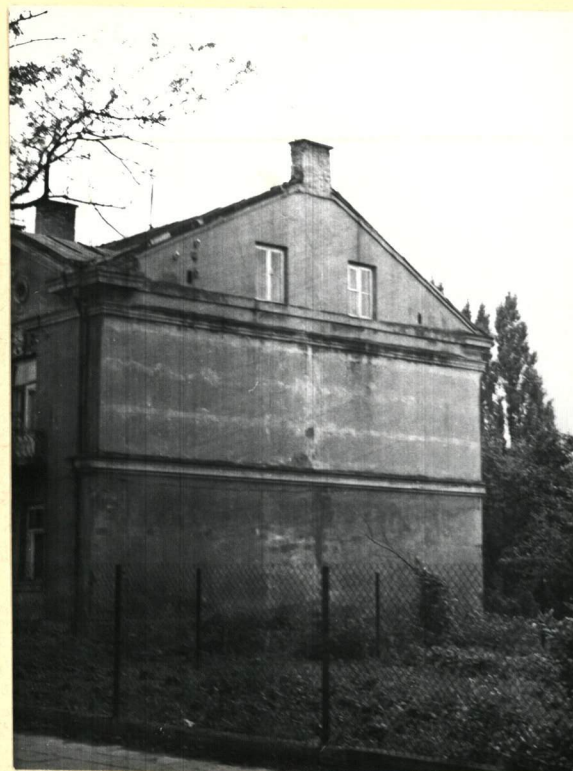
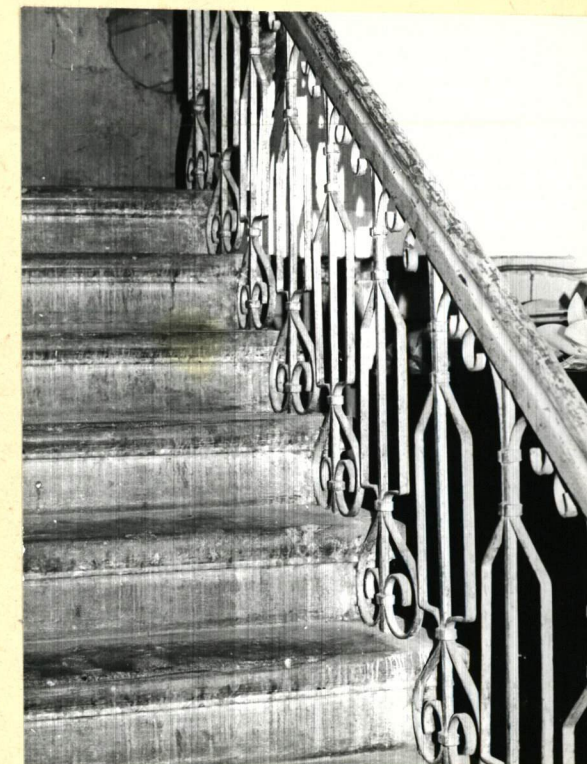
W elewacji bocznej pd. po dwa symetryczne okna w każdej z kondygnacji, między nimi na osi blendy. W partii poddasza również dwa okna.

W elewacji bocznej pn. dwa okna w partii poddasza.

- 11 - 13 Elewacje boczne
- 14 - 16 Klatka schodowa główna
- 17 - 18 Klatka schodowa od podwórza

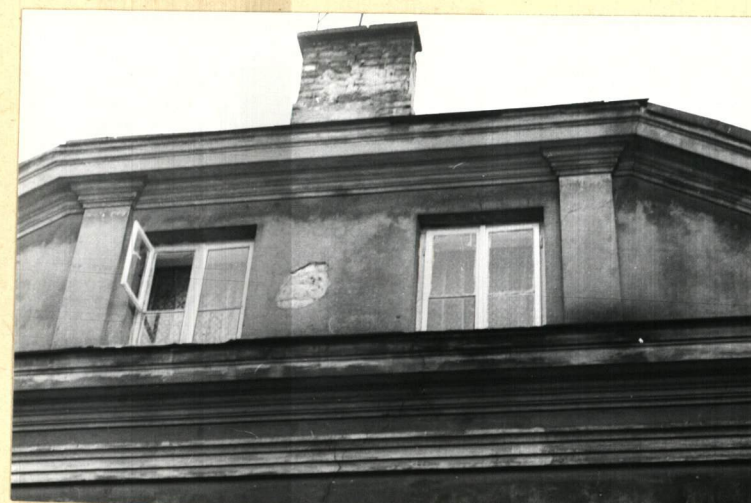
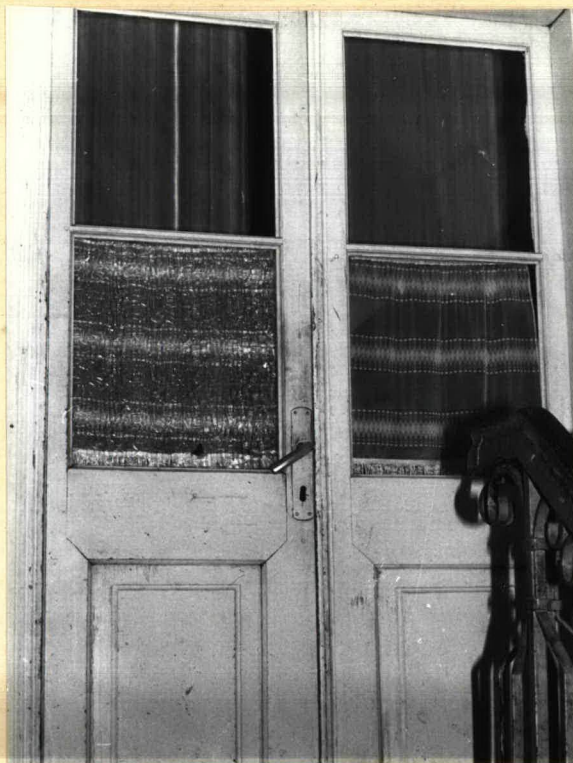
Budynek założony na planie prostokąta z prostokątnym ryzalitem od strony zach., z sienią przelotową na osi. Układ wnętrz symetryczny. Klatki schodowe w sieni przelotowej od ulicy i od podwórza.

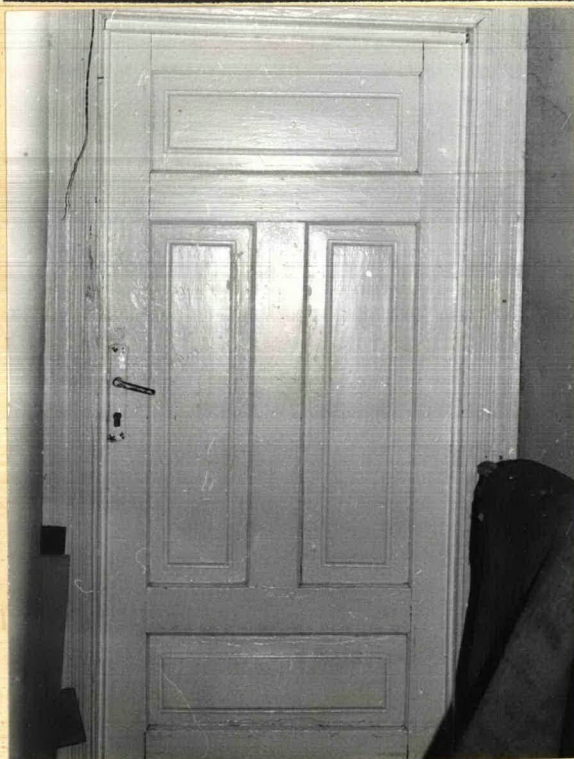
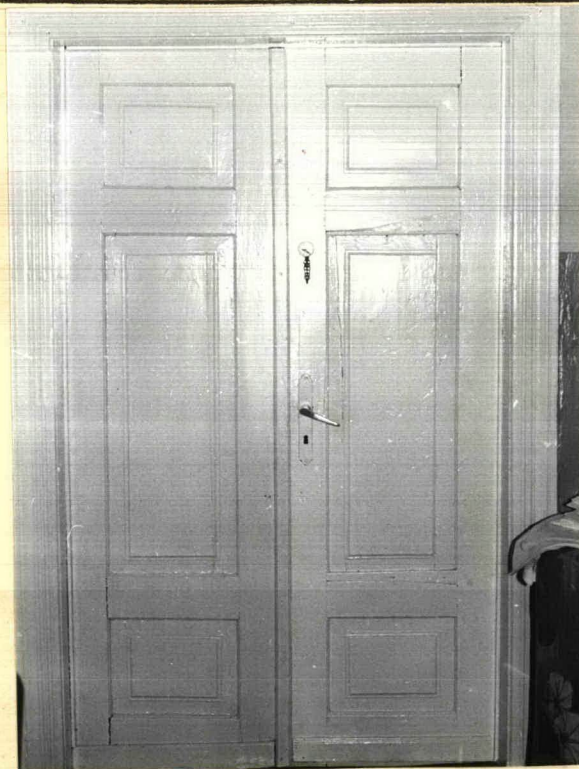
Budynek murowany z cegły, tynkowany. Więźba dachowa drewniana o konstrukcji stolcowo-płatwiowej ze stojącymi stólcami. Dach kryty papą, na ryzalicie również. W piwnicy strop płaski, ceglany na żelaznych belkach. Nad pomieszczeniami stropy drewniane z podsufitką. Schody do piwnicy murowane z cegły. Schody wejściowe murowane, tynkowane. Klatka schodowa od ulicy murowana z żelazną kutą giętą balustradą o drewnianej profilowanej poręczy. Klatka schodowa od podwórza drewniana z drewnianą tralkową balustradą o drewnianej profilowanej poręczy. Posadzka w piwnicy z cegły na płask, w klatkach schodowych cementowa, w pomieszczeniach podłogi deskowe. Okna prostokątne skrzynkowe z nadświetlem. Drzwi o konstrukcji ramiakowo-płycinowej jedno i dwuskrzydłowe, wejściowe z nadświetlem.

- 19, 20 - Przykłady stolarki drzwiowej  
 21-23 - Więźba dachowa - fragmenty  
 24 - Piwnica - fragment
