DOM

CIECHANÓW

Ciechanów, Pl.Kościuski 13

1. Miejscowość CIECHANÓW	2. Obiekt (nazwa jak w karcie) Dom, Pl.Kościuszki 13	3. Zawartość wkładki (nazwa obiektu lub materiału uzupełniającego) Fotografie, opis cd., rzut przyziemia
-----------------------------	---	---

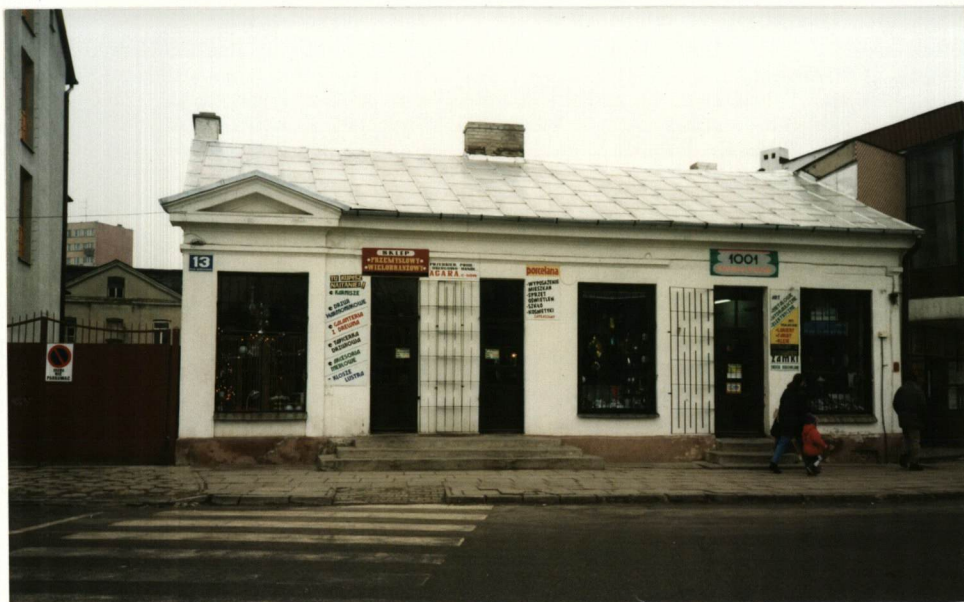
ELEWACJA FRONTOWA

elewacja frontowa - niesymetryczna, 6 osiowa z trzema otworami wejściowymi. Na zach. skraju delikatnie wysunięty ryzalit z dużym oknem, nad którym gzyms i trójkątny przyczółek. Elewacja wielokrotnie przebudowana. Drzwi drewniane, przeszklone z drobnymi podziałami i naswietleniem. Okna drewniane bez podziałów. We wszystkich otworach kraty stalowe.

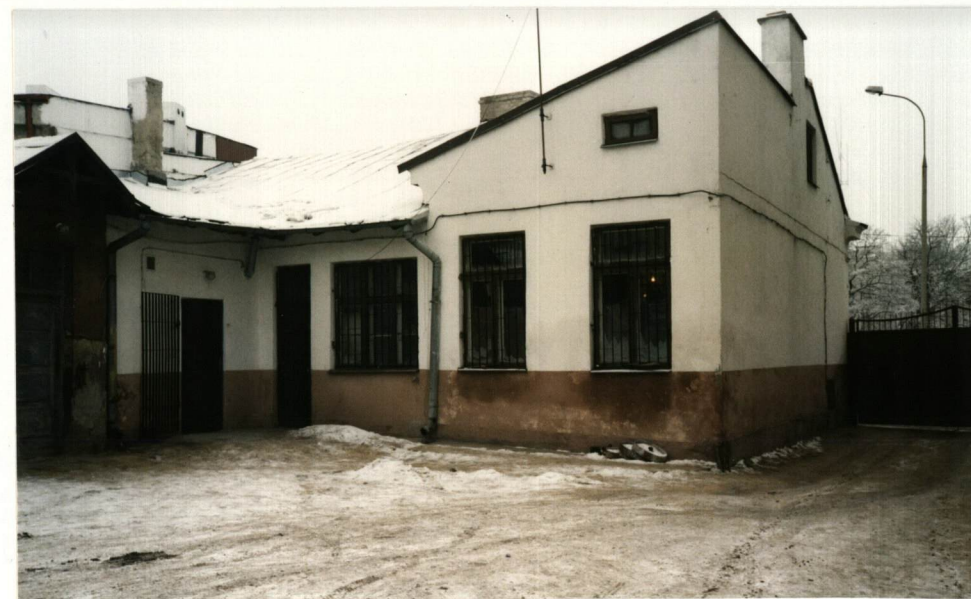
ELEWACJA PŁN.

w części oficynowej nietynkowana, pozbawiona okien; w części frontowej czteroosiowa z otworem wejściowym usytuowanym w narożu i oknami o różnych podziałach. Okno przy drzwiach trzyskrzydłowe, sześciopolowe tzw. weneckie. Pozostałe otwory jak w oficynie, ze ślaniem. Nad tymi oknami uniesiona połać dachowa. Doświetlenie strychu małym okienkiem dwupolowym umieszczonym w osi okna skrajnego.

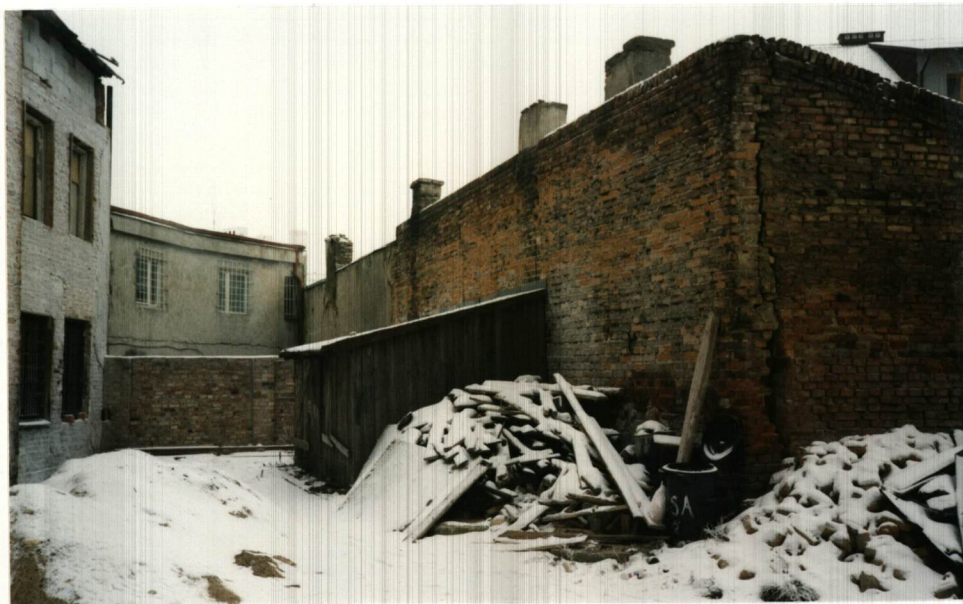
ELEWACJA WSCHODNIA

pozbawiona jakichkolwiek otworów, częściowo dobudowana do budynku sąsiedniego. Nietynkowana.

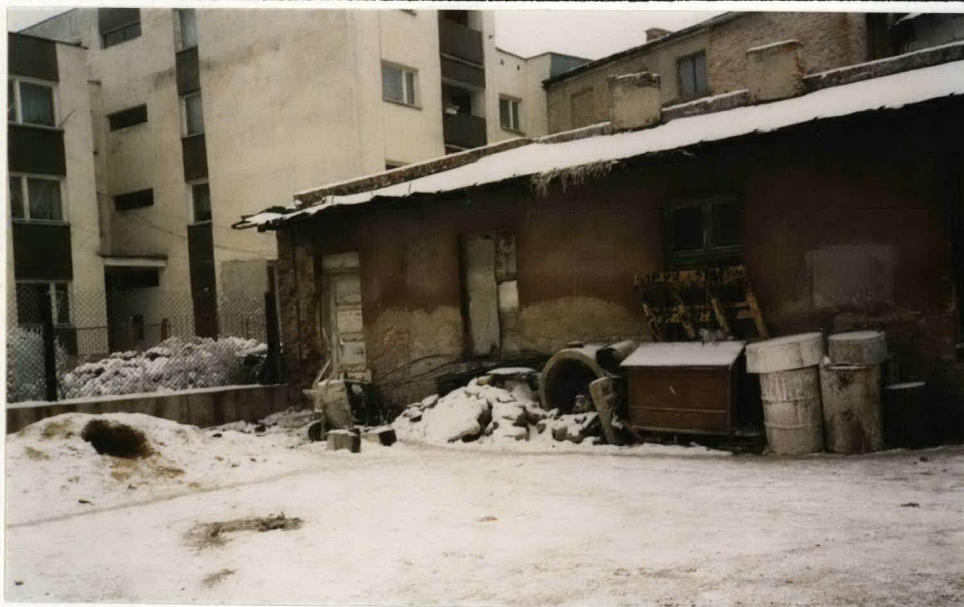
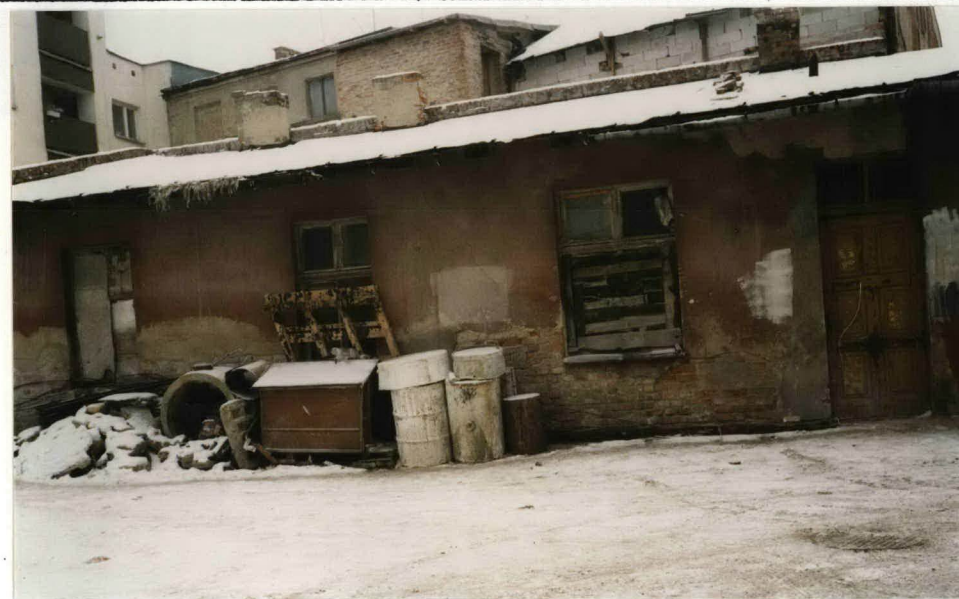
FRAGMENTY ELEWACJI ZACH. (Oficyna)

część frontowa z jednym otworem na poddaszu; część oficynowa - niesymetryczna, 9-osiowa z czterema otworami wejściowymi. Trzy otwory okienne i otwór drzwiowy w części skrajnej z nieczytelnymi podziałami, częściowo zabite deskami. Okna ze ślaniem, z częścią dolną dwuskrzydłową. Elewacja niesymetrycznie podzielona płaskimi lizenami.

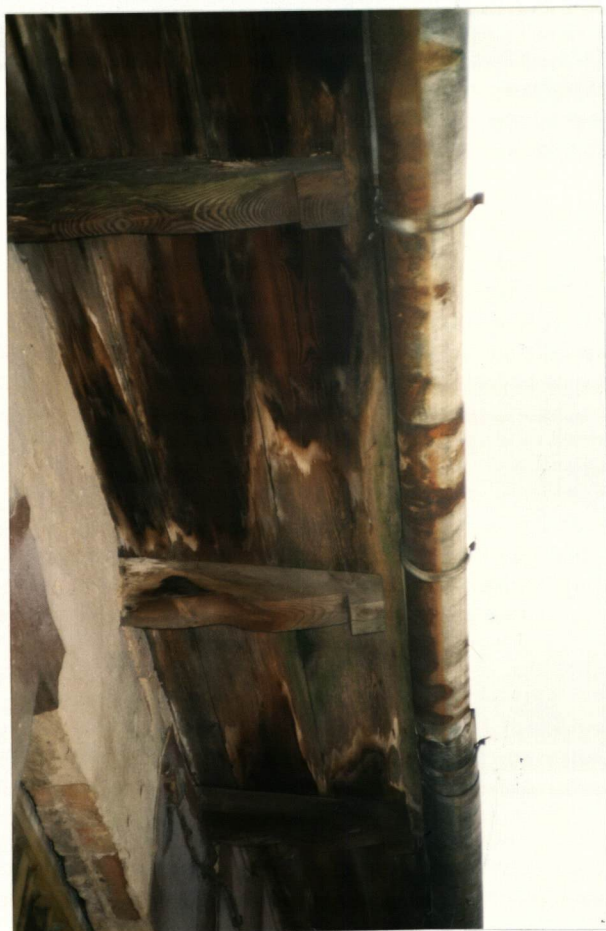
OKAP NAD OFICYNĄ

Budynek jednokondygnacyjny, częściowo podpiwniczony, pokryty dachem wielospadowym. Część frontowa w zasadzie dwuspadowa z podniesionym narożnikiem od strony podwórza. Oficyna pokryta dachem jednospadowym o niskim stopniu nachylenia. Nad jednym z wejść wysunięty jednospadowy daszek wejściowy. Części okapowe mocno wysunięte.

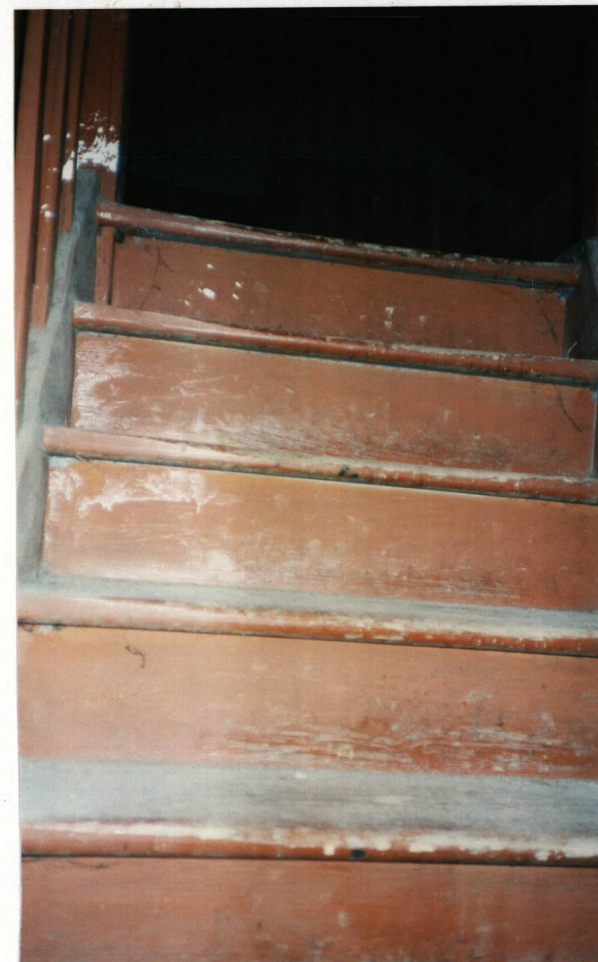
SCHODY NA PODDASZE

Schody na poddasze nieużytkowe o konstrukcji drewnianej, policzkowe.

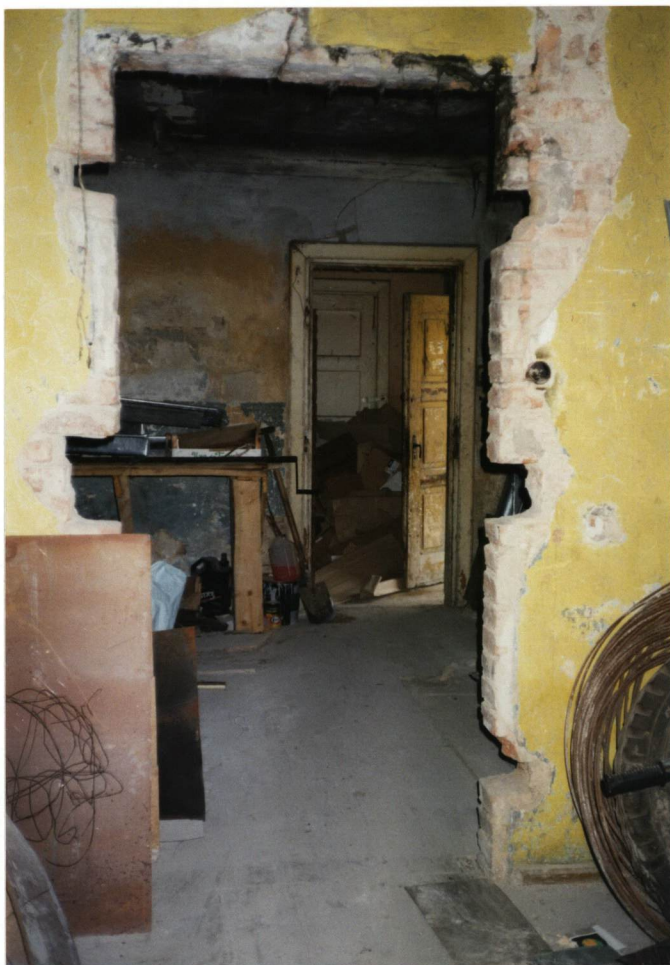
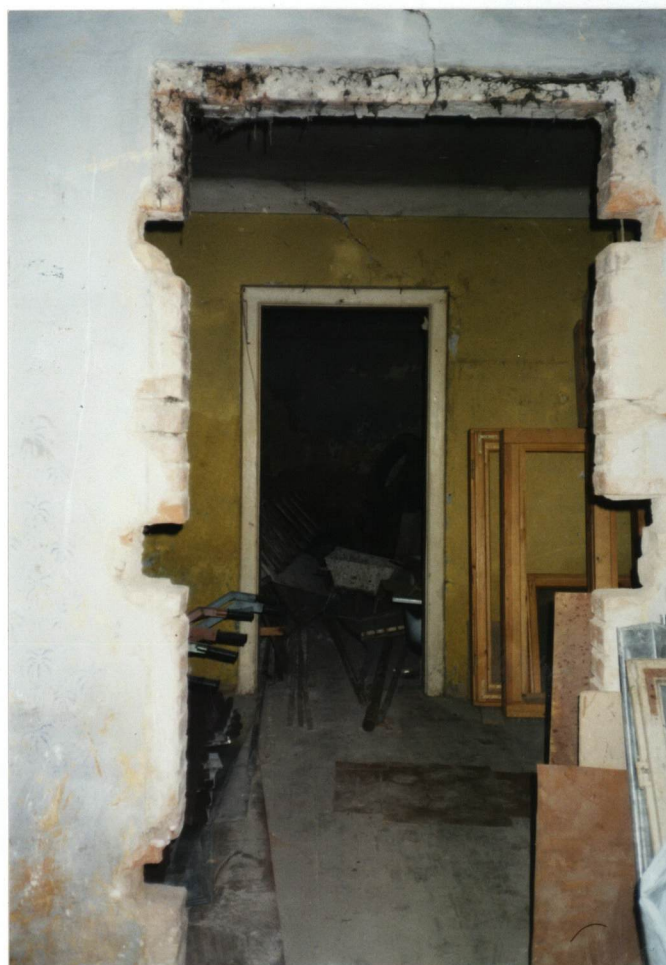
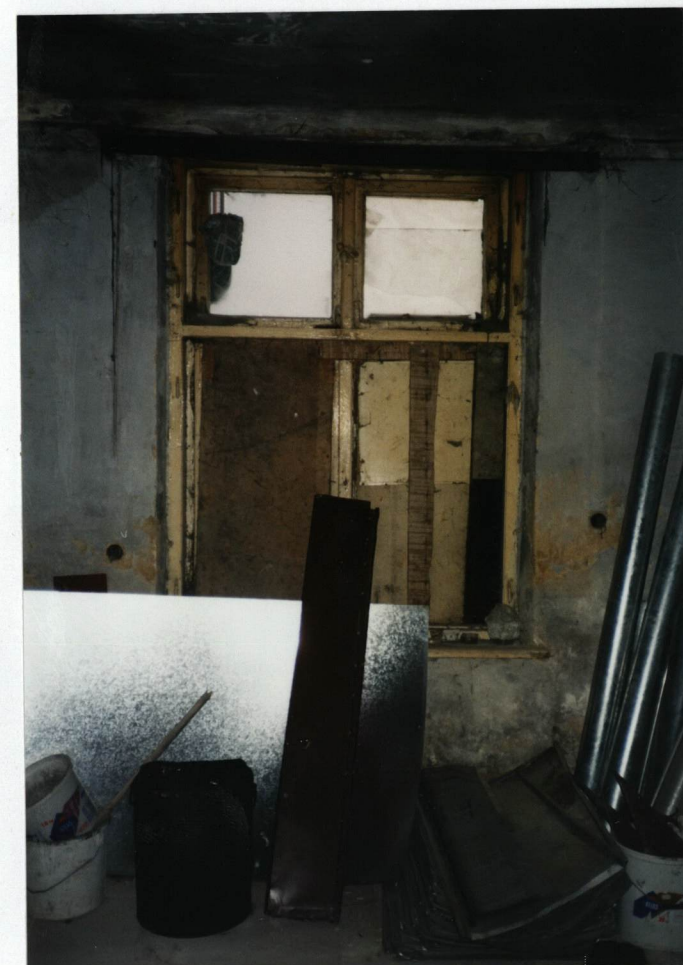
WNĘTRZA OFICYNY

W najgorszym stanie znajduje się część gospodarcza oficyny
Pozostałe części oficyny wymagają remontu kapitalnego.
Budynek frontowy ze względu na to, iż podlegał remontom
bieżącym w stosunkowo niezłym stanie.

Pozbawione elementów dekoracyjnych i stylowych.

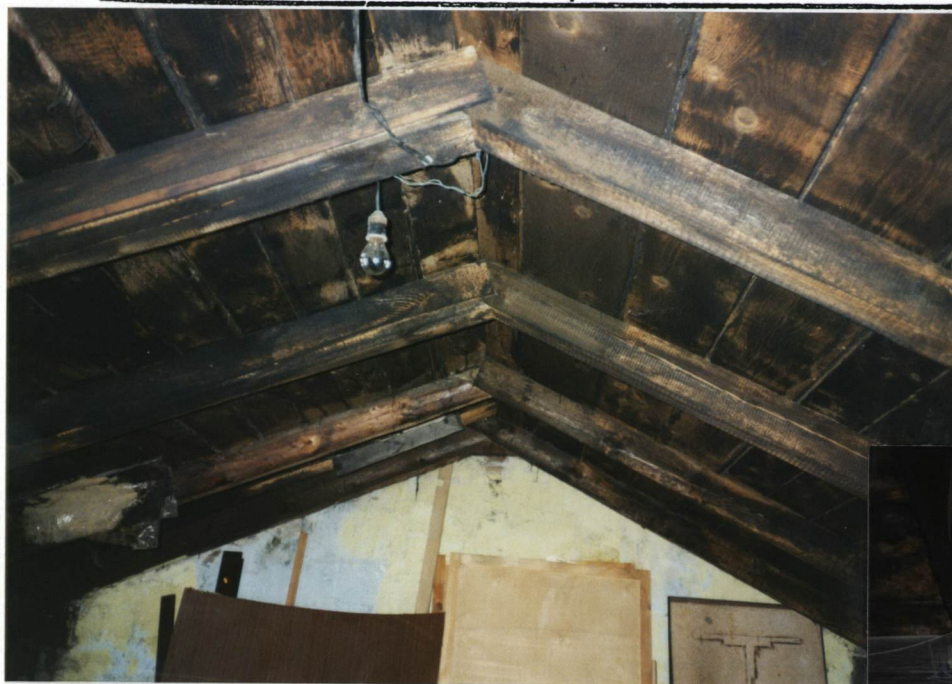
WIĘZBA NAD CZĘŚCIĄ FRONTOWĄ

nad częścią frontową drewniana płatwiowo - kleszczowa, dwusłupowa z niewielką ścianką kolankową

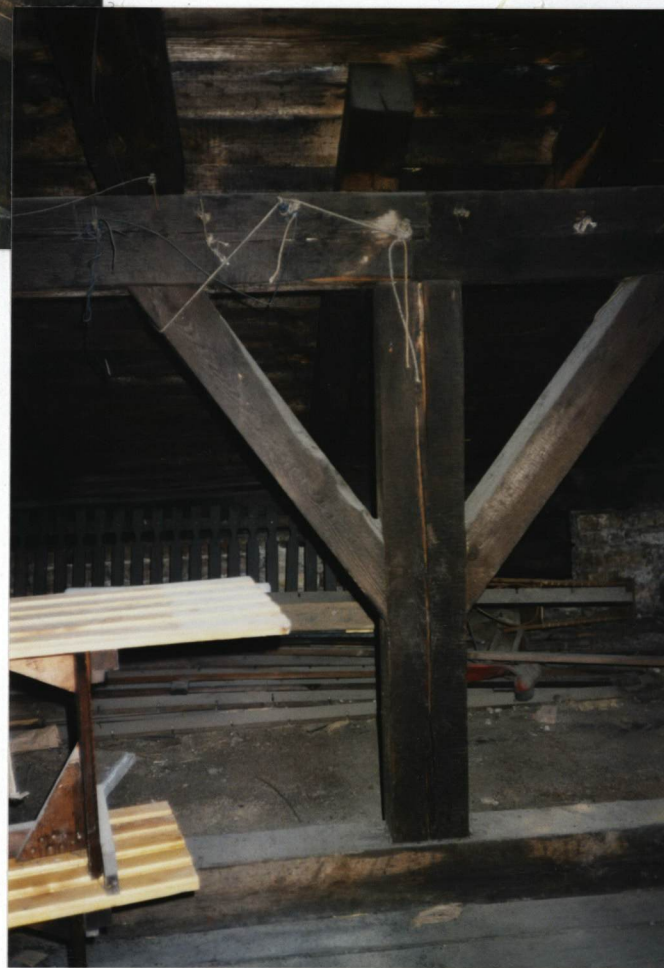
część oficynowa ze stropami drewnianymi. Podsufitka - tynk na trzcinie.

USZKODZONY FR. PODSUFITKI (Oficyna)
