1. Obiekt

BUDYNEK USŁUGOWY

CIECHANÓW

ul. Pułtуска 1

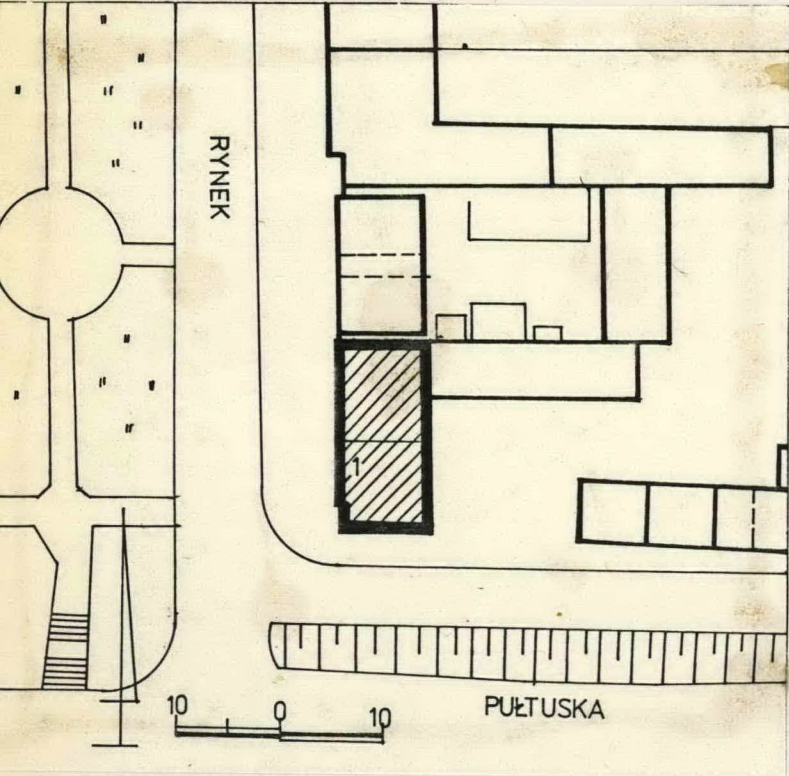
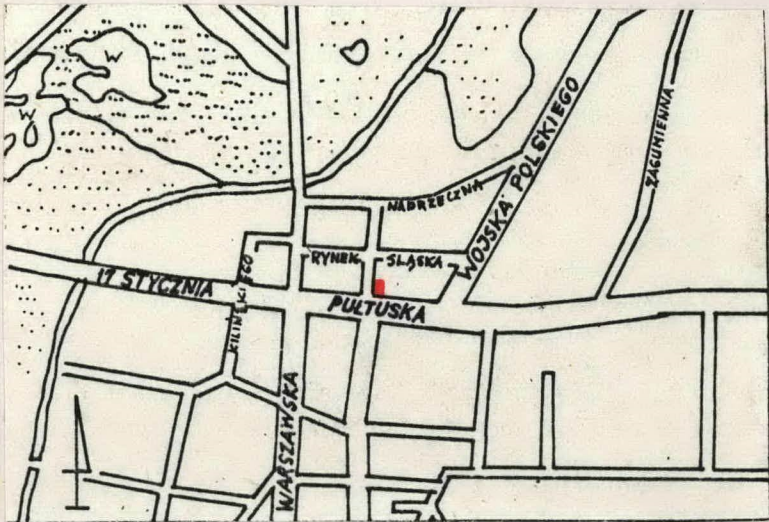
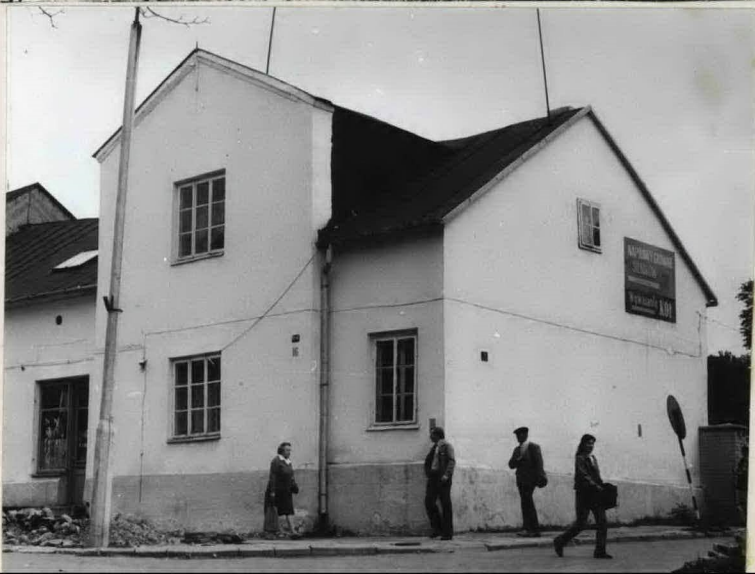
11. Zdjęcia, plan sytuacyjny, rzuty

Budynek w zabudowie zwartej na rogu ulicy Pułtuskiej i Rynku w pd.-wsch. jego narożu. Za domem podwórze, w którym warsztat samochodowy.

Budynek założony na planie prostokąta z płytkim ryzalitem od strony rynku przesuniętym z osi w prawo.

Bryła zwarta jednokondygnacyjna nakryta dachem dwuspadowym, podobnie nakryty ryzalit przechodzący w partii poddasza w wystawkę. Budynek niepodpiwniczony z użytkowym poddaszem.

Elewacja zach. od strony rynku rozczłonkowana. Od lewej strony witryna z wejściem do sklepu obok, następnie witryna połączona z wejściem do sklepu; obok w ryzalicie dwa trójdzielne okna jedno nad drugim oraz z prawej strony elewacji jedno okno. Wejścia do sklepów po schodach.

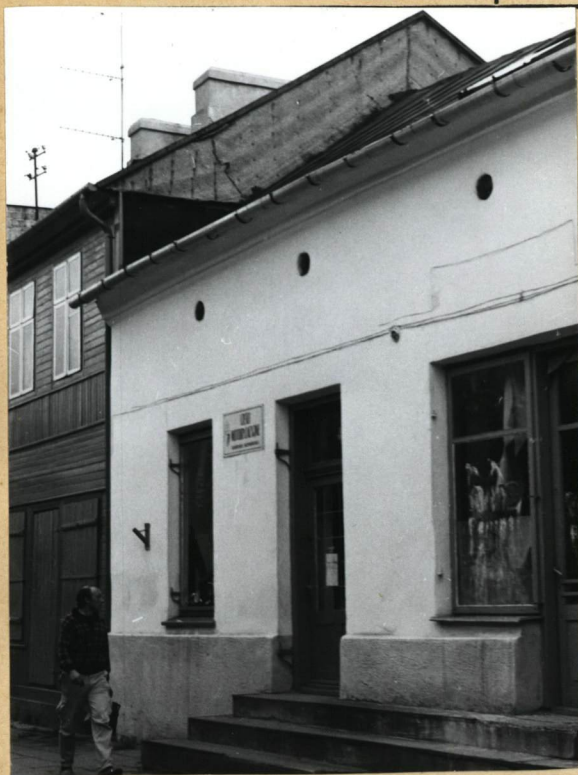
1.

1 - 6 Elewacja frontowa
7 - 10 " tylna
11 Zabudowa w podwórzu

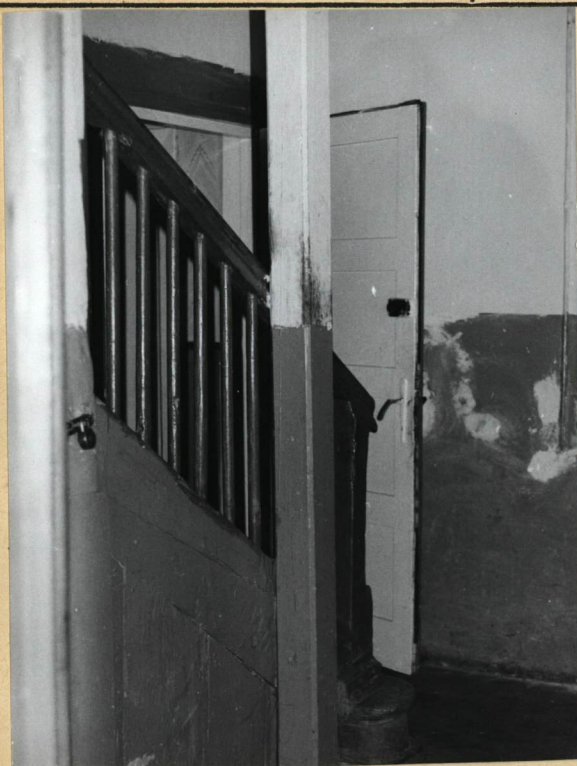
12.

- 12 - Fragment sieni ze schodami
- 13,14 - Przykład stolarki drzwiowej
- 15 - Strop na parterze
- 16,17 - Fragmenty więźby dachowej

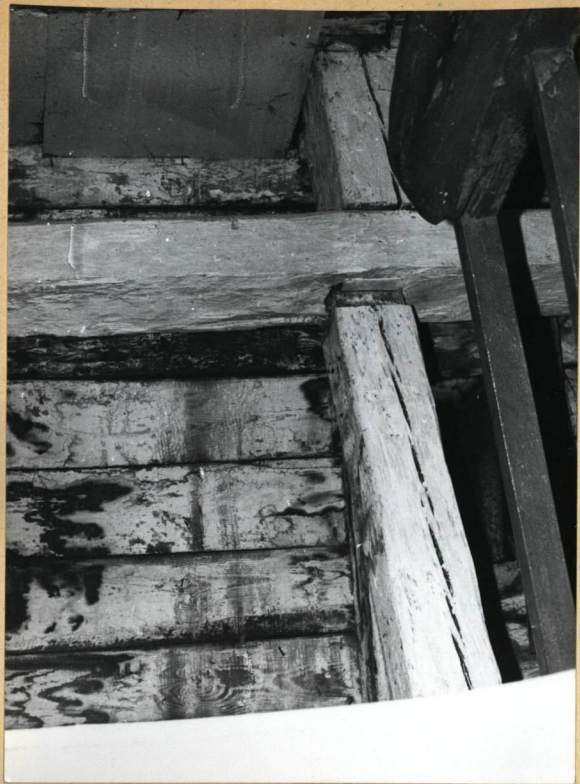
16.

Budynek częściowo drewniany o konstrukcji wieńcowej z wiązaniem na obłap, częściowo murowany z cegły, tynkowany od strony zach. i pd. W części drewnianej szalowany. Na podmurówce ceglanej. Komin murowany. Więźba dachowa drewniana o konstrukcji stolcowo-płatwiowej ze stojącymi stolcami. Dach kryty papą. Stropy drewniane częściowo na belkach, częściowo z podsufitką. Schody wejściowe od strony rynku, murowane. Klatka schodowa na poddasze drewniana z drewnianą listwową balustradą o profilowanej poręczy. Schody zabiegowe. Posadzki w sklepach ceramiczne, w sieni posadzka cementowa, w innych pomieszczeniach podłogi deskowe. Okna prostokątne skrzynkowe dwu i trójdzielne, częściowo z nadświetlem, w sklepach witryny. Drzwi o konstrukcji ramiakowo-płycinowej jedno i dwuskrzydłowe, wejściowe z nadświetlem, do sklepów przeszklone.
