DWORZEC KOLEJOWY

1925

GRODZISK MAZOWIECKI

Nr A-787

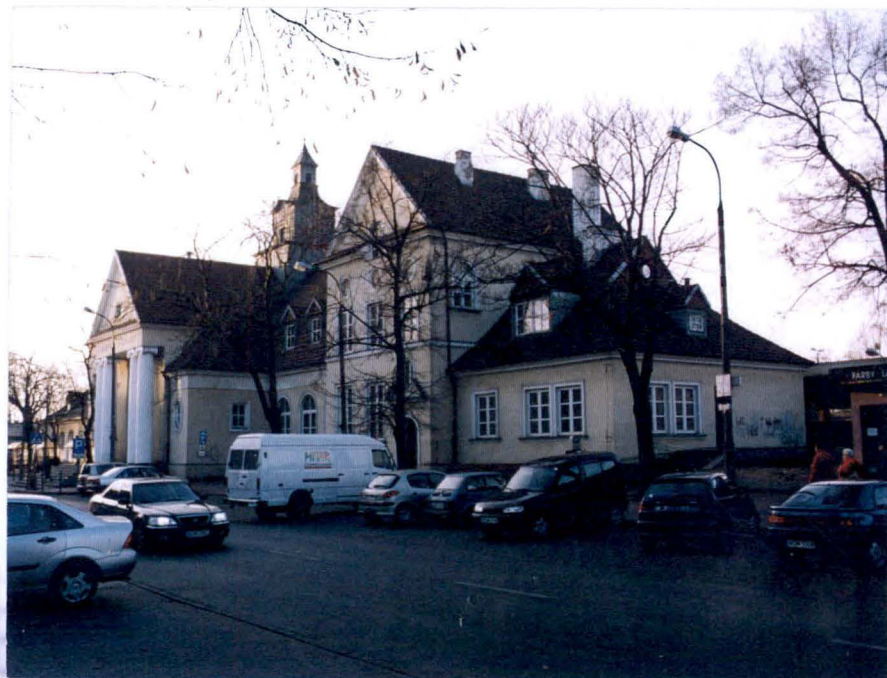
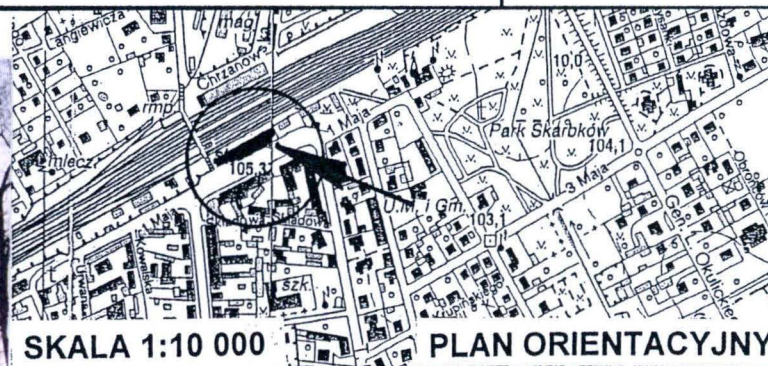
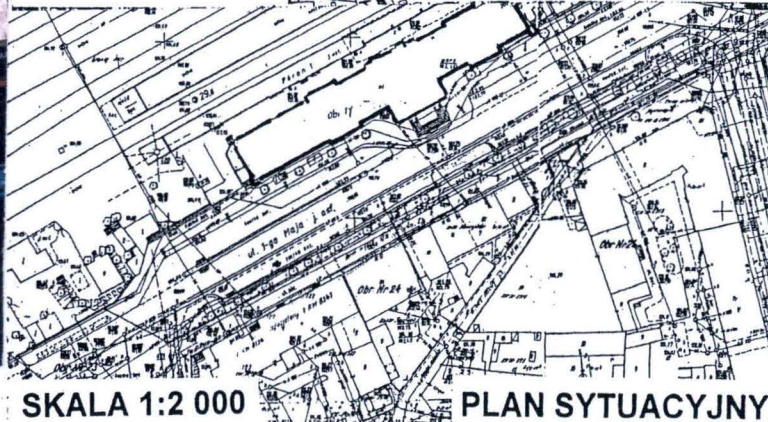
11. Widok ogólny ; rzut parteru, plan sytuacyjny, plan orientacyjny

SYTUACJA: Budynek usytuowany jest w północnej pierzei ul. 1 Maja, po południowej stronie torów linii kolejowej Warszawa – Łódź (d. Kolei Warszawsko – Wiedeńskiej), ok. 1 km na północ od traktu prowadzącego z Żyrardowa do Pruszkowa. Wolnostojący, od zachodu kładka nad torami, od wschodu pawilony handlowe. Od strony północnej bezpośrednio do wschodniej części budynku dostawiona jest wiatła nad perony.

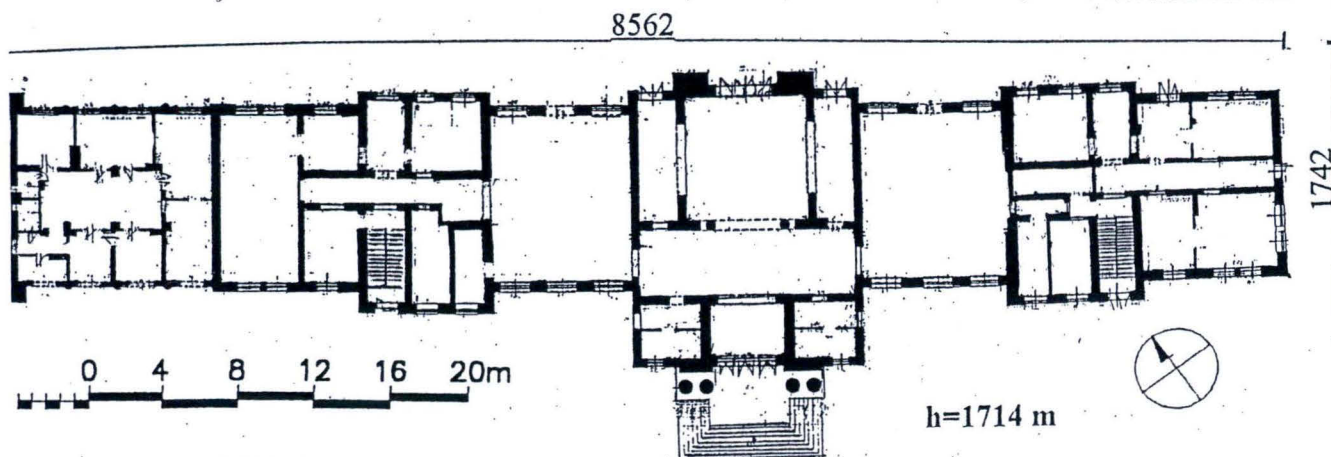
RZUT PRZYZIEMIA SKALA 1:400

RZUT: Budynek na rzucie wydłużonego prostokąta ze znacznym ryzalitem wejścia głównego i ryzalitami bocznymi, układ wnętrza dwutraktowy, częściowo amfiladowy, z korytarzem w części wschodniej budynku, dwie klatki schodowe po wschodniej i zachodniej stronie, ryzalitu wejścia głównego, pierwotny układ wnętrza częściowo przekształcony.

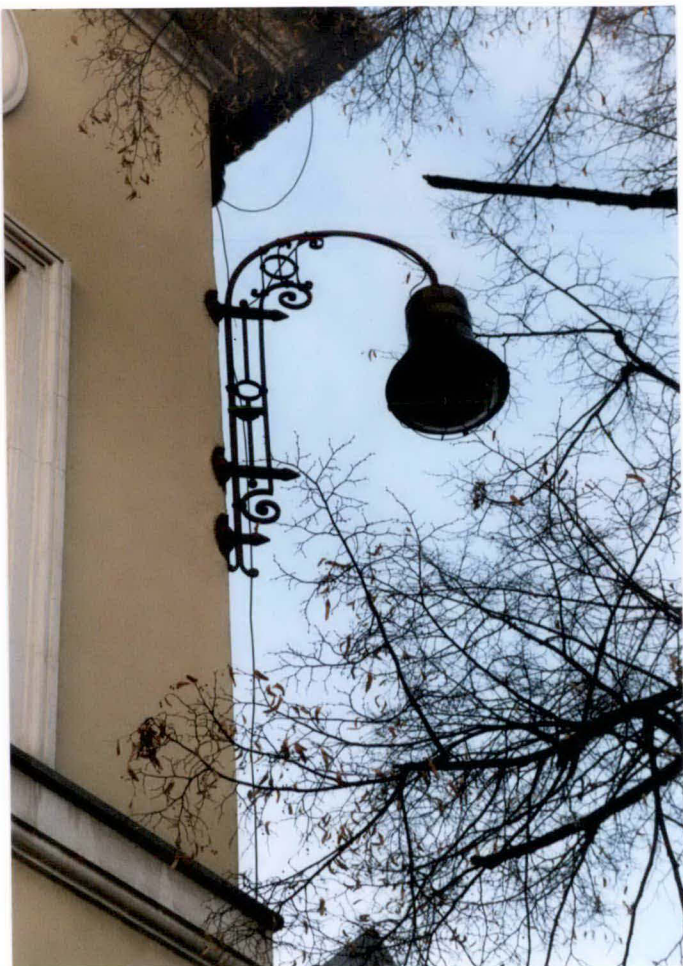
Fot. 5 Dworzec kolejowy w Grodzisku Maz., widok wieszaka lampy na ryzalicie elewacji południowej, stan listopad 2005 r

elewacja południowa: dwudziestopięcioosiowa, w części środkowej, wejście główne poprzedzone schodami i zaakcentowane przechodzącym przez dwie kondygnacje kolumnowy portyk, nad ryzalitem uskokowa wieża obłożona blachą, portyki i wykusze wieńczyły trójkątne frontony ryzalitów bocznych, otwory okienne i drzwiowe w rozprofilowanych opaskach trójkątne dwoma stopniami schodków okna pierwszej kondygnacji ujęte w arkadowe płyciny, w ryzalitach okna drugiej i trzeciej kondygnacji – w rozprofilowanej opasce. Gzymsy koronujące z opaski i profilowanej listwy, nad otworami drzwiowymi ryzalitów bocznych przerwane naczółki, otwory sklepienie łukowe, pomiędzy II a III kondygnacją okrągłe blendy. W części parterowej od zachodu pierwotnie niezabudowane arkady obecnie zamknięte ścianą z otworami okiennymi. W narożach ścian elewacji południowej szkarpy. Na narożu ryzalitu zachowany, oryginalny wieszak na lampę.

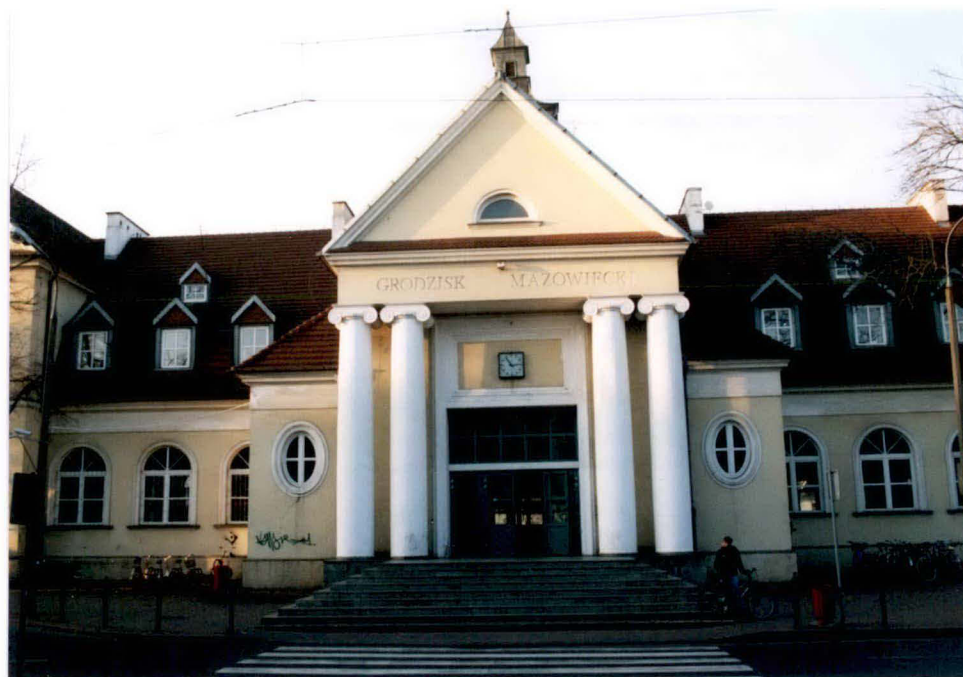
Fot. 6 Dworzec kolejowy w Grodzisku Maz., widok wejścia głównego w elewacji południowej, stan listopad 2005 r.

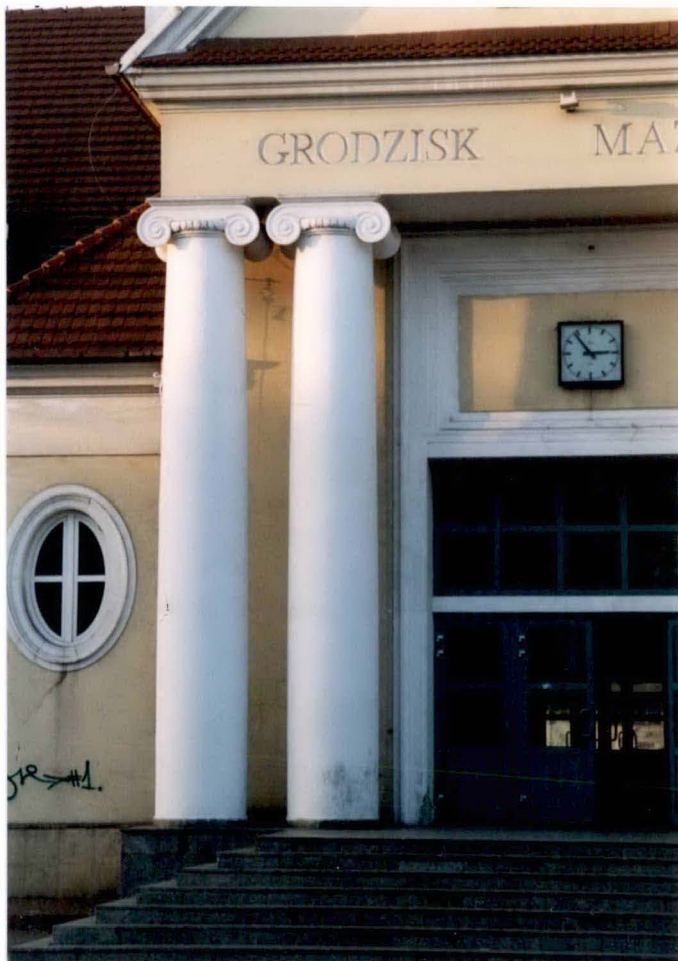
Fot. 7 Dworzec kolejowy w Grodzisku Maz., widok kolumn w portyku elewacji południowej, stan listopad 2005 r.

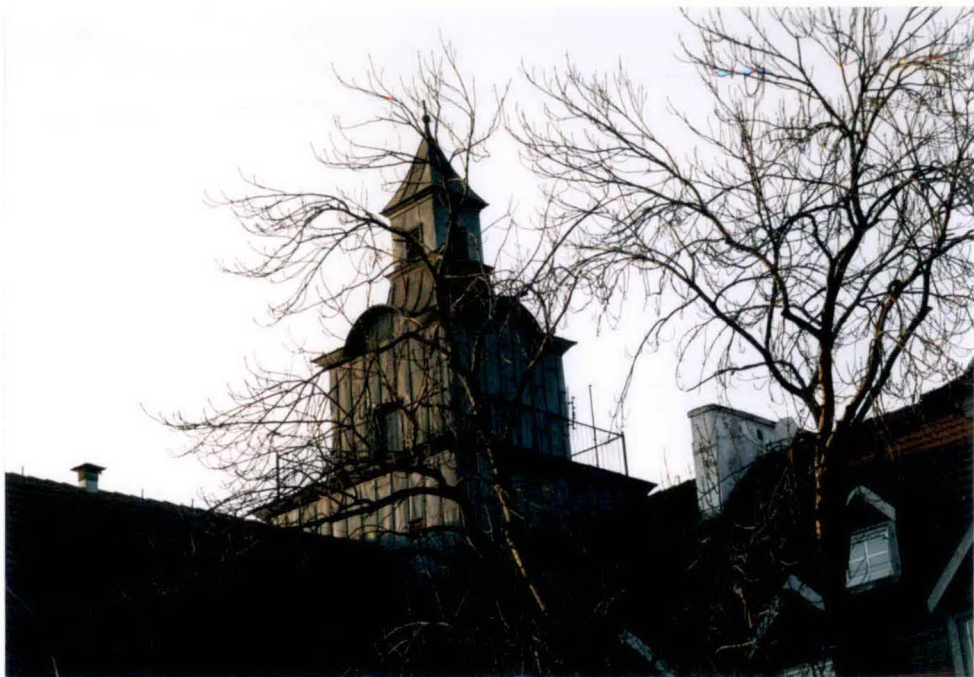
Fot. 9 Dworzec kolejowy w Grodzisku Maz., widok wieży od strony południowej, stan listopad 2005 r.

BRYŁA: budynek trójkondygnacyjny, podpiwniczony, składający się zasadniczo z siedmiu, części: ryzalitu wejścia głównego z wieżyczką na przecięciu kalenic, dwoma ryzalitami bocznymi i czterema dwu- i jednokondygnacyjnymi (z użytkowym poddaszem) łącznikami i aneksami. Poszczególne części przykryte dachem dwuspadowym, częściowo łamanym i naczółkami. W połaci dachu facjaty. Nad ryzalitem wejścia głównego wieża zegarowa.

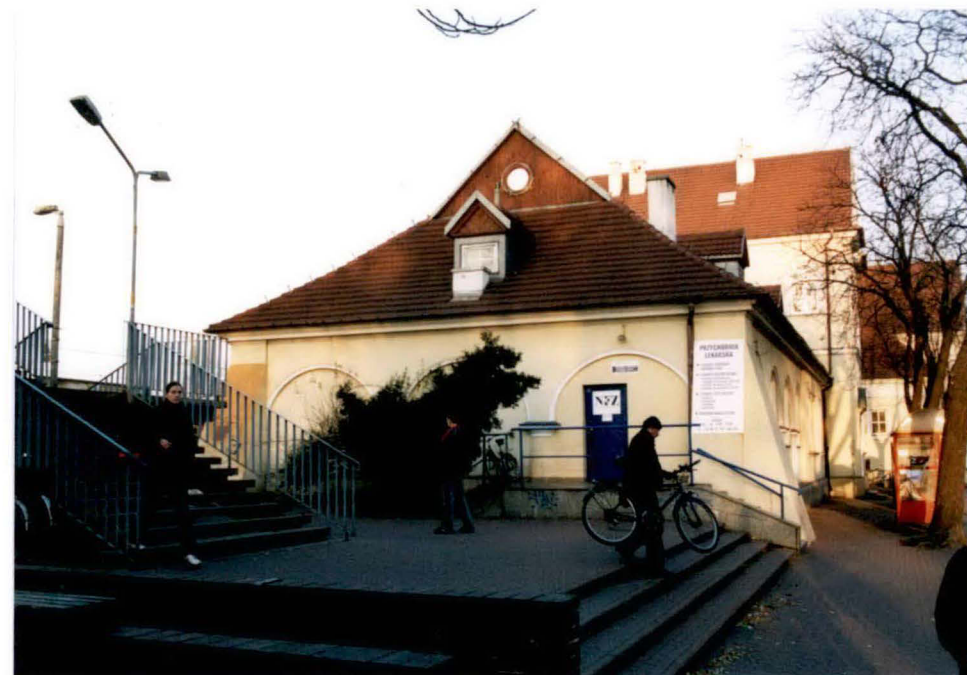
Fot. 13 Dworzec kolejowy w Grodzisku Maz., widok zachodniej części elewacji południowej, stan listopad 2005 r.
 Fot. 14 Dworzec kolejowy w Grodzisku Maz., widok elewacji zachodniej, stan listopad 2005 r.

Elewacja zachodnia : jednoosiowa, z trzema arkadowymi płycinami, dach z naczółkiem z facjatą na osi.

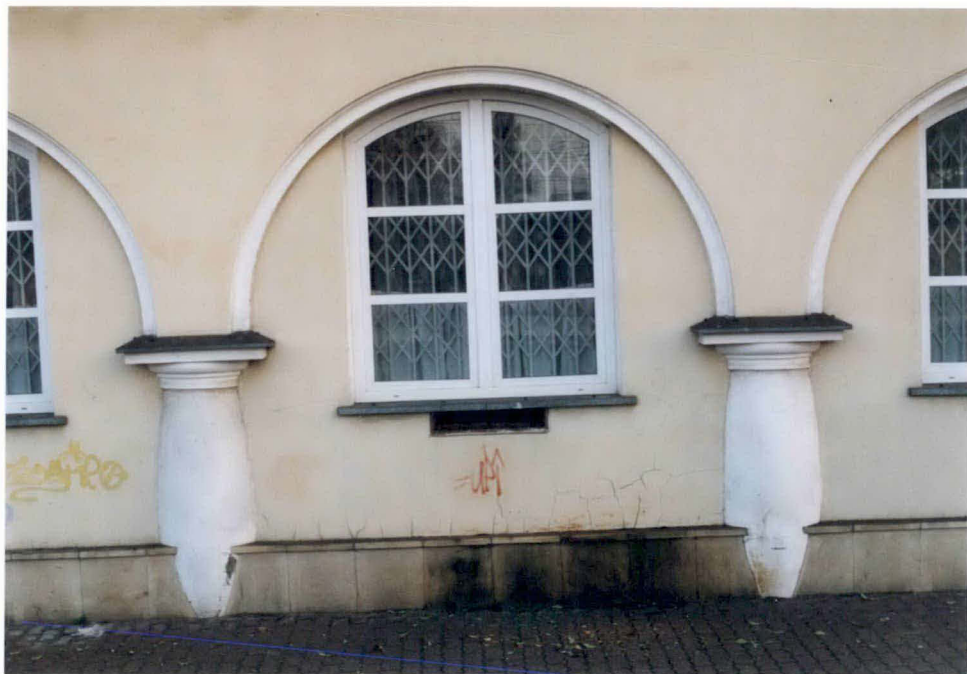
Fot. 19 Dworzec kolejowy w Grodzisku Maz., widok zamurowanych arkad we wschodniej części elewacji zachodniej, stan listopad 2005 r.

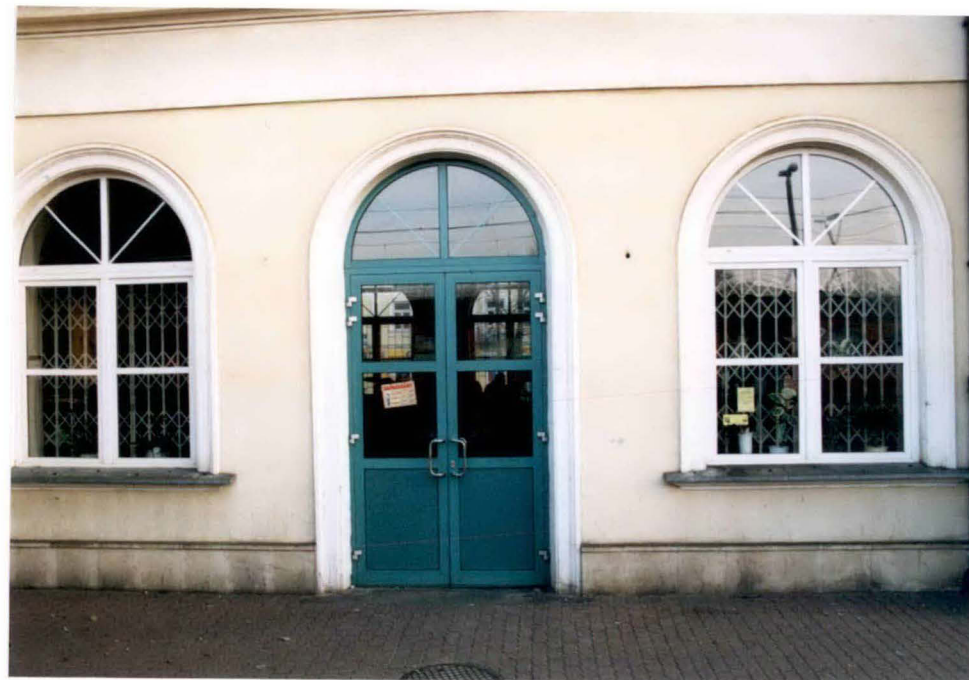
Fot. 22 Dworzec kolejowy w Grodzisku Maz., widok ślusarki drzwiowej wejścia do hallu w elewacji północnej, stan listopad 2005 r.

otwory: pierwotnie okna drewniane, skrzynkowe, obecnie wszystkie okna wykonane z PCV, sześć- i czter- i dwudzielne, część okien zamknięta łukowo, prosto oraz okna eliptyczne; w połaci dachu od północy i południa facjaty; otwory drzwiowe, wejście główne do budynku i na peron współczesne, metalowe, czteroskrzydłowe, przeszklone z przeszklonym, metalowym nadświetlami, w drzwiach jednoskrzydłowych ślusarka współczesna – częściowo oryginalne ramowe z deskowaniem, przeszklone, w pomieszczeniach mieszkalnych ramowo – płycinowe i płytowe.

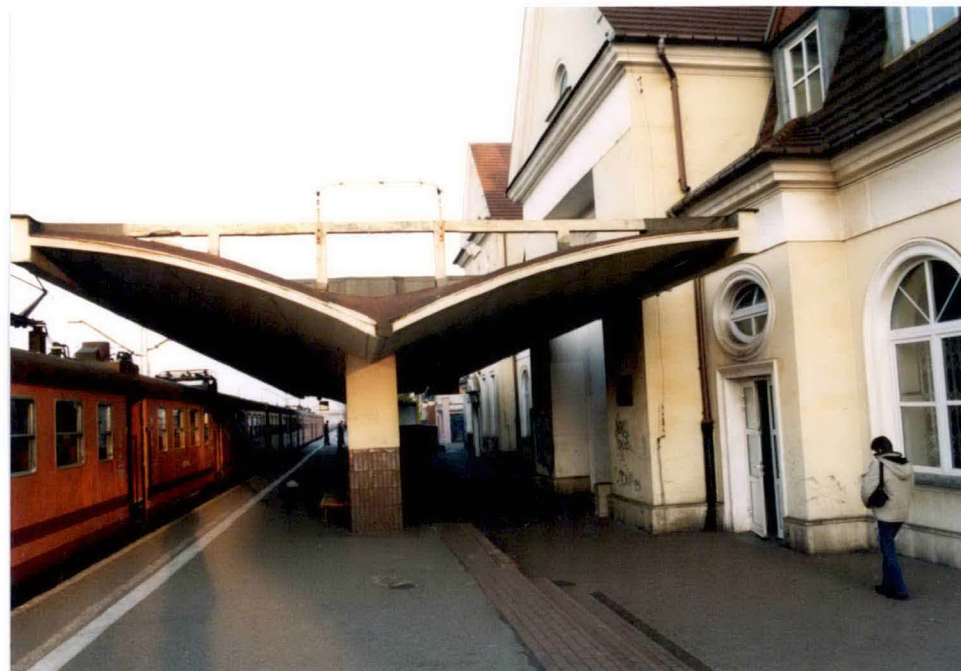
Fot. 24 Dworzec kolejowy w Grodzisku Maz., widok wiaty nad peronem przy elewacji północnej, stan listopad 2005 r.

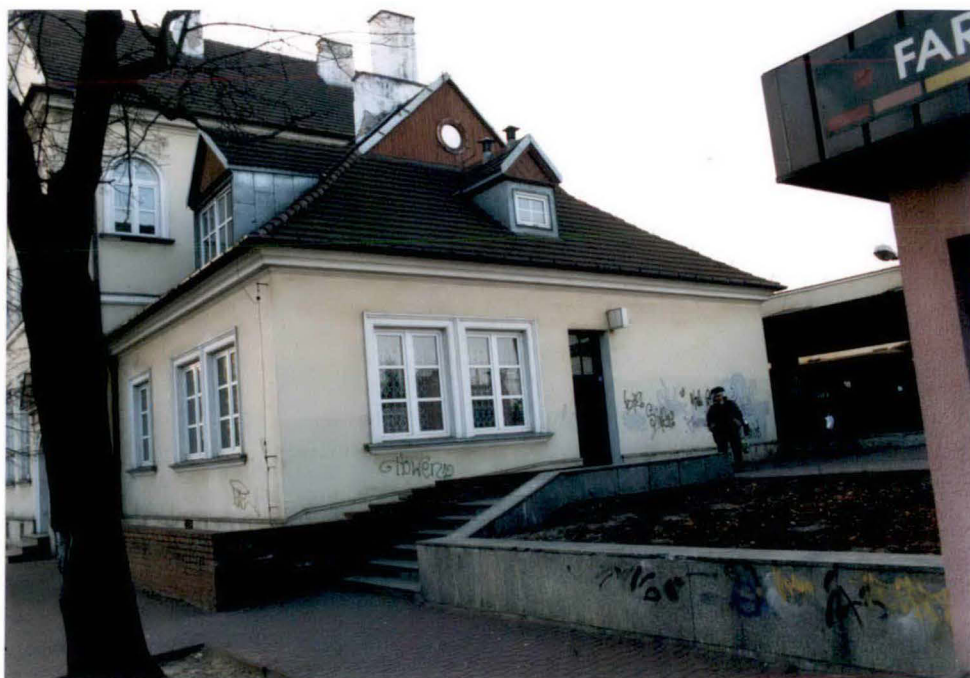
Fot. 25 Dworzec kolejowy w Grodzisku Maz., widok elewacji wschodniej, stan listopad 2005 r.

Elewacja wschodnia: trójosiowa z facjatą na osi, okna o wykroju prostokątnym i prostokątny otwór drzwiowy.

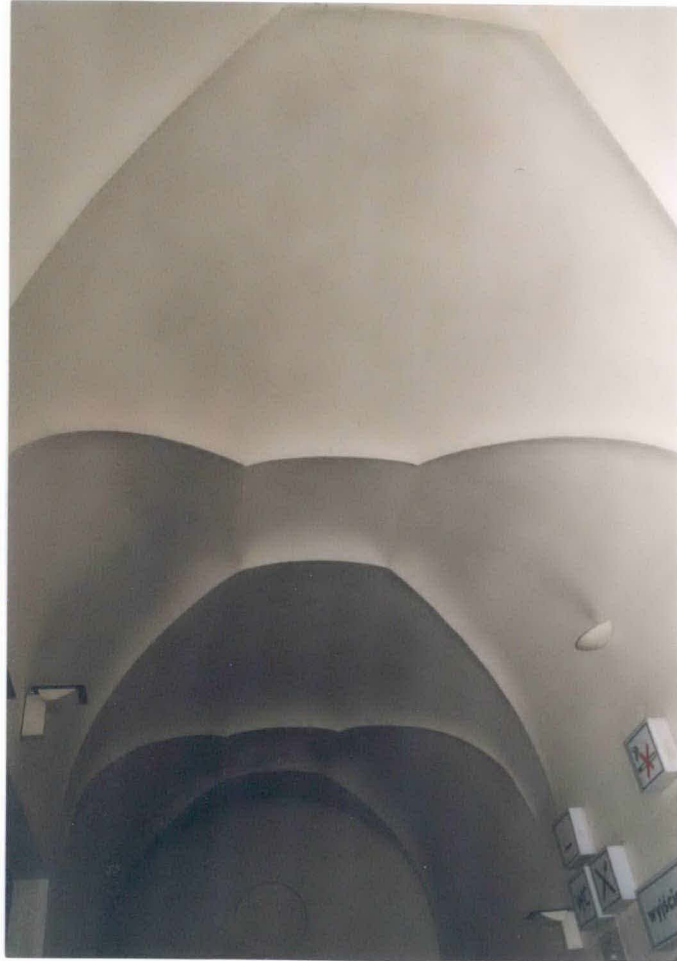
Fot. 31 Dworzec kolejowy w Grodzisku Maz., fragment sklepienia nad przedsionkiem, stan listopad 2005 r.

sklepienia i stropy: w piwnicach, łukowe na belkach stalowych, ceglane, hallu głównym sklepienie kryształowe dwudziestopolowe, w przedsionku – sklepienie krzyżowe na żaglach, nad hallem odmiana krzyżowego, nad hallem kasowym i restauracją stropy belkowe; w innych pomieszczeniach I kondygnacji stropy drewniane, belkowe z podsufitką tynkowane, w pomieszczeniach II i III kondygnacji stropy drewniane z podsufitką tynkowane,

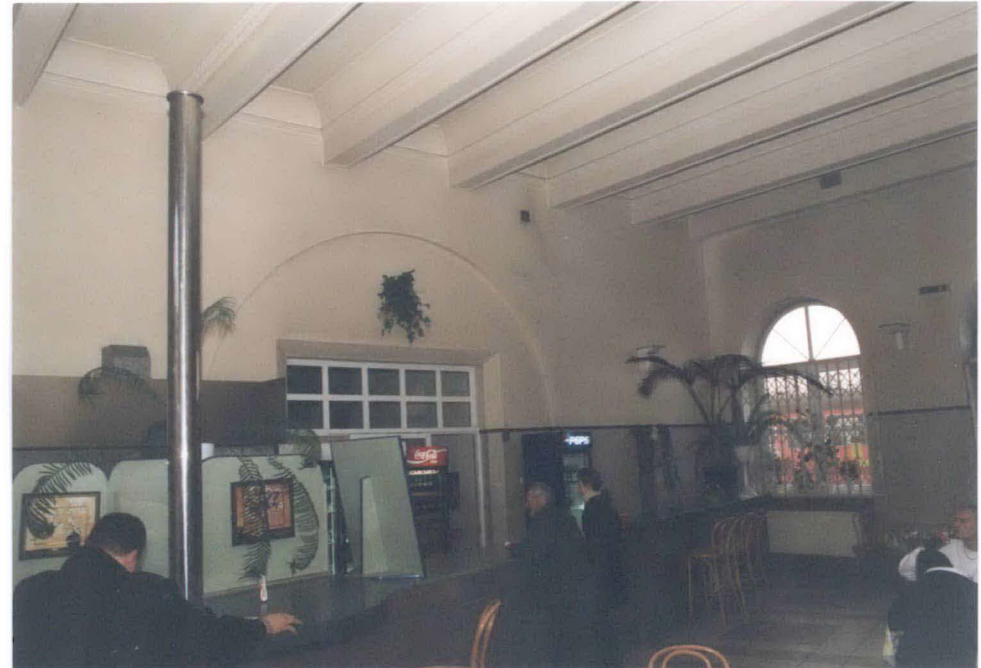
Fot. 32 Dworzec kolejowy w Grodzisku Maz., strop nad помещением dworcowego baru, stan listopad 2005 r.

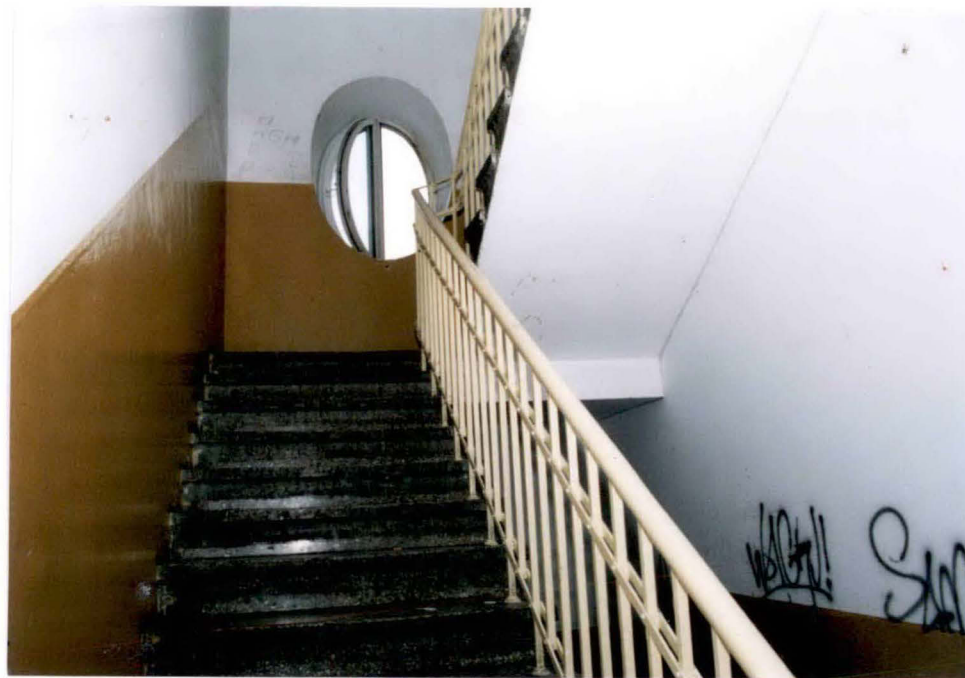
Fot. 34 Dworzec kolejowy w Grodzisku Maz., widok klatki schodowej w ryzalicy wschodniej, stan listopad 2005 r.

schody: w klatkach schodowych żelbetowe, wylewane wykończone lastriko z oryginalną, ażurową metalową balustradą z drewnianą poręczą, schody wejścia głównego kamienne – płyty granitowe Strzegom.

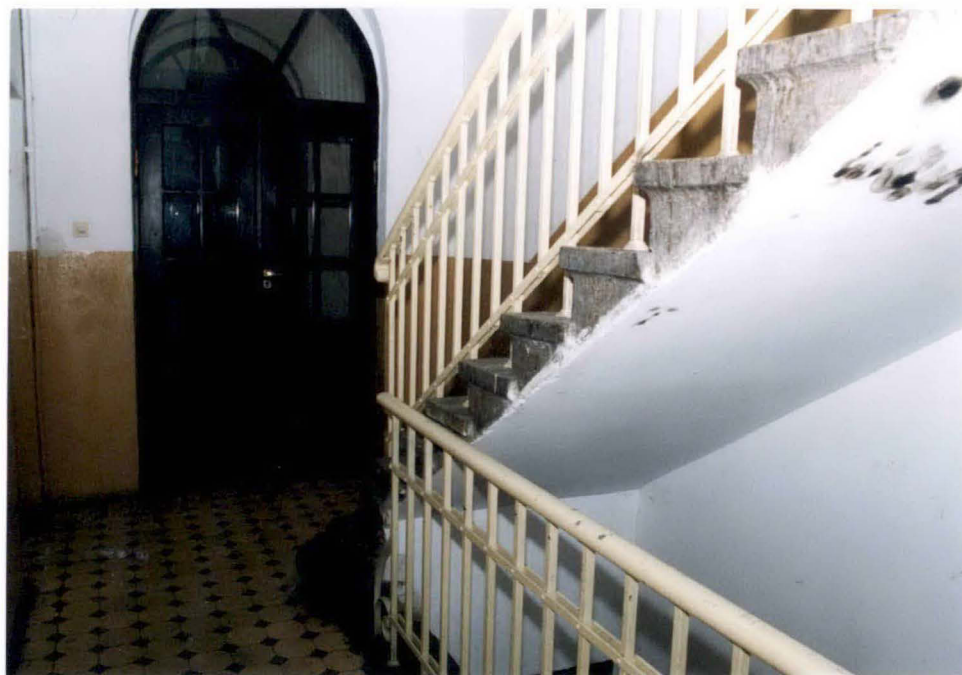
Fot. 35 Dworzec kolejowy w Grodzisku Maz., fragment klatki schodowej w ryzalicy zachodnim, stan listopad 2005 r.

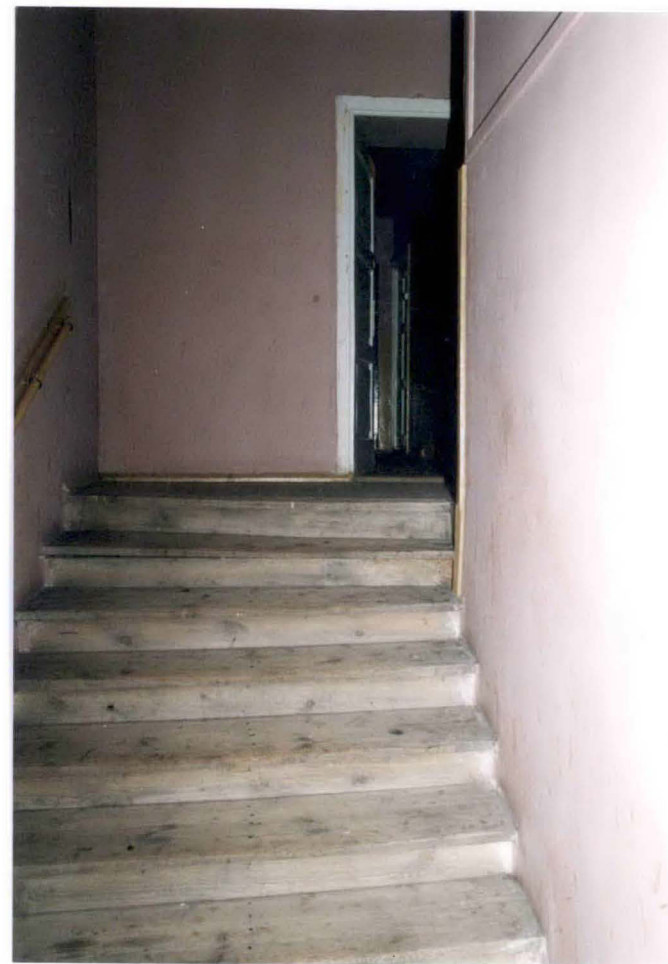
Fot. 36 Dworzec kolejowy w Grodzisku Maz., schody prowadzące z piwnicy na I kondygnację, stan listopad 2005 r.
