1. Obiekt BIBLIOTEKA, ob.  
442/2 Dom mieszkalny

2. Czas powstania  
 przeł. XIX/XXw

3. Miejscowość  
 GRODZISK MAZOWIECKI

4. Adres  
 ul. Szkolna 10  
 nr hipoteczny .....

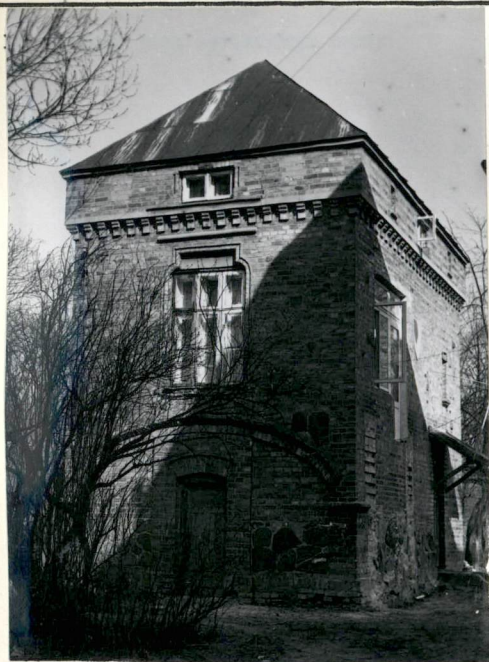
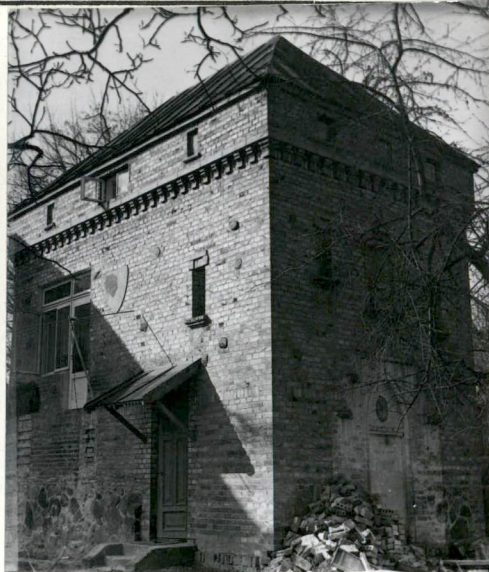
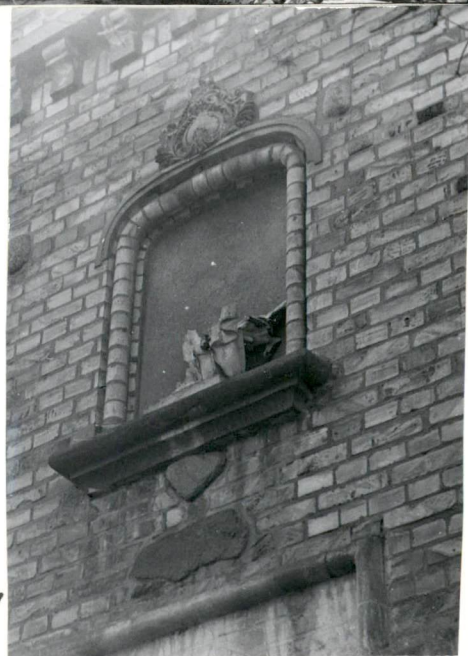
Obiekt usytuowany na małej otwartej parceli w zespole domu mieszkalnego przy ulicy i b. stróżówki. Nieco oddalony od ulicy, osią wzdłużną prostopadły do niej. Wzniesiony na fundamentach kamiennych i ceglanych, murowany z cegieł z minimalnym użyciem kamienia granitowego. Nietynkowany. Na parterze kolebkowe sklepienia spłaszczone i murowany strop odcinkowy. Na piętrze strop drewniany belkowy z obniżonym pułapem. Więźba dachowa krokwiowa, oszalowana i tynkowana. pokrycie dachu blachą ocynkowaną. Schody drewniane z drewnianymi toczonymi tralkami i drewnianymi poręczami. Podłogi drewniane białe. Okna skrzynkowe, drzwi płycinowe. Założony na planie prostokąta /1:2/, o dwóch poprzecznych traktach, prawie symetrycznych. Niski parter o charakterze gospodarczym: piwnicznym. Jednopiętrowy. Poddasze użytkowe. Dach spłaszczony czterospadowy. Elewacje rozczłonowane nieregularnie oknami o zróżnicowanych rozmiarach. Od strony wsch. ślepy portal ostrołukowy ujęty w wałkowy łamany gzyms - oba elementy o formach neogotyckich. Wyżej nad oknem ~~tu~~ terrakotowa dekoracja ornamentalna. Całość obiega kroksztynowy fryz podokapowy. Na piętrze piec kaflowy o motywach ornamentalnych okuciowych i kaboszonowych, ze zwieńczeniem. Dom posiada instalację elektryczną, piec węglowy.

14. Kubatura ok. 200 m <sup>3</sup>	15. Powierzchnia użytkowa ok. 52 m <sup>2</sup>	16. Przeznaczenie pierwotne biblioteka	17. Użytkowanie obecne mieszkalne
18. Prace budowlane i konserwatorskie, ich przebieg i dokumentacja  W 1976r przeprowadzono poważny remont. Wybito nowe okna, zagospodarowano na cele mieszkalne poddasze.		19. Stan zachowania (fundamenty, ściany zewnętrzne, ściany wewnętrzne, sklepienia, stropy, konstrukcje dachowe, pokrycie dachu, wyposażenie i instalacje)  Ogólnie dobry. Zniszczona blacha pokrywająca dach, który przecieka.	
20. Najpilniejsze postulaty konserwatorskie

Należy niewątpliwie zachować cały zespół w całości:  
omawiany obiekt, dom mieszkalny od ulicy, b. stróżówkę.
