1. Obiekt

Fort V "Włochy"

Twierdza Warszawa

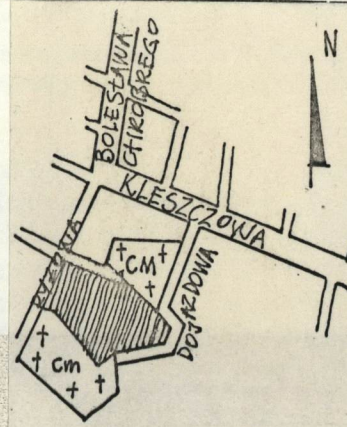
SYTUACJA

DOJAZD DO FORTU  
OD STRONY KOSZAR

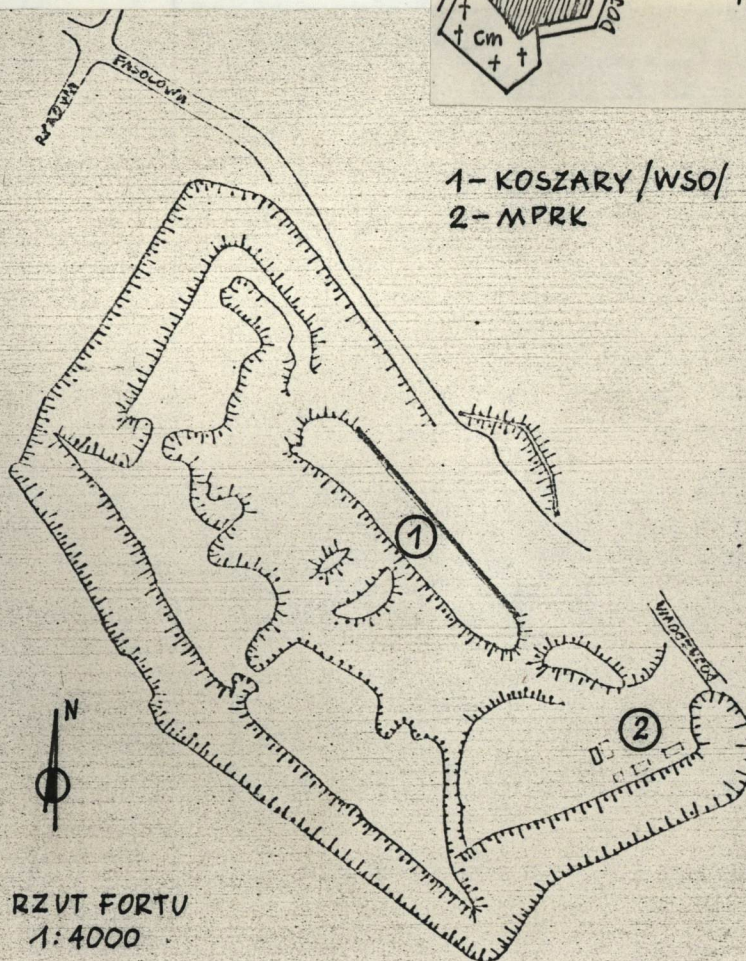
RZUT FORTU  
1:4000

WIDOK NA DZIEDZINIEC FORTU

Bryła i plan. Fort na rzucie spłaszczzonego pięcioboku.

W czole i barkach, dość wysoki, wał artyleryjsko-piechotny o szerokim przedpiersiu, w szyi przechodzący w piechotny - niższy i węższy. Na osi w szyi koszar na rzucie prostokąta, ukryte w nasypie ziemnym. Z koszar, na osi wyjścia poprzez poternę na dziedziniec fortu - osłonięte z boków niewielkimi wałami. Z dziedzińca bezpośrednio wyjście na wały oraz poternami do kaponier. Przy wejściu do potern istniały prawdopodobnie zespoły kazamat. Całość otoczona fosą bronioną ze skarpowych: kaponiery głównej w osi czoła oraz dwóch półkaponier, betonowych. W sąsiedztwie półkaponier i kaponiery głównej fosa rozszerzała się. Na zewnątrz fosy w szyi na osi fortu, trójkątny rawelin z fosą, ziemny z betonowymi kazamatami /lub kaponiera/ broniący wjazdu do fortu. Wokół fosy glasis. Dziedziniec fortu i koszar położone o kilka metrów niżej od poziomu otaczającego fort terenu. Do koszar doprowadzone są instalacje: elektryczna i wodna, a do bazy przedsiębiorstwa komunalnego: elektryczna i wod.-kan.

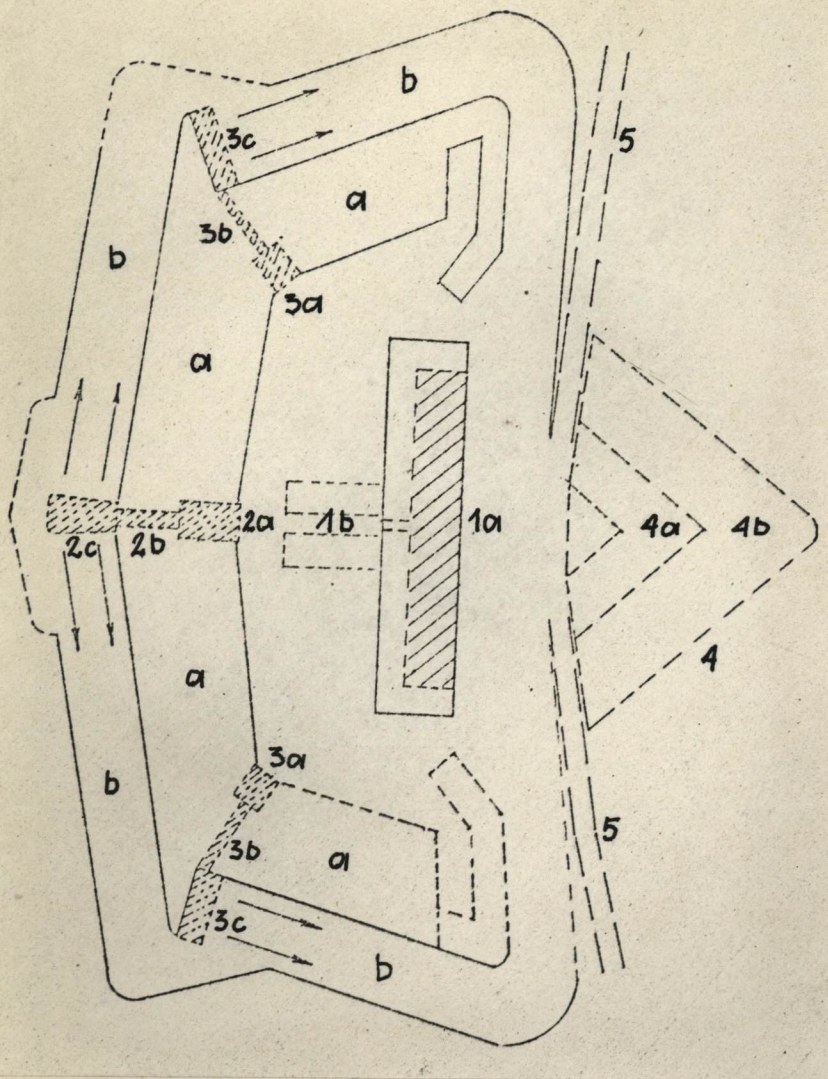
SCHEMATYCZNY UKŁAD FORTU  
/wg. Jastrzębskiego/

a - wał bojowy  
b - fosa

1a - koszary sztyjowe

1b - wały chroniące wyjście

2a - kazamaty kaponiery głównej

2b - poterna

2c - kaponiera główna

3a - kazamaty kaponier barkowych

3b - poterna

3c - kaponiery barkowe

4 - rawelin osłaniający szyję

4a - wały rawelinu

4b - fosa

5 - dojazd do fortu

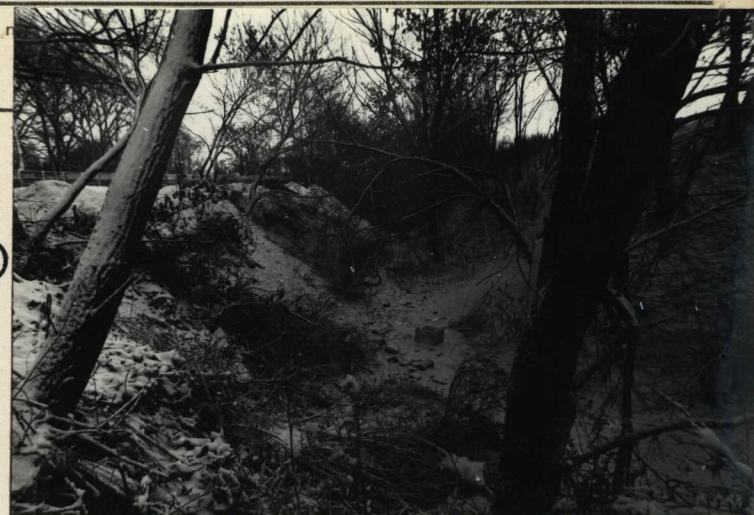
①

- 1 - Fosa w szyi w pn. części f.
- 2 - Widok fosi i miejsca wysadzonej kaponiery w pn. barku f.
- 3 - Widok wysadzonej kaponiery barkowej i fosi pn. czoła f.

20. Najpilniejsze postulaty konserwatorskie  1. Powstrzymać dewastację fortu poprzez wydanie i egzekwowanie zakazu niszczenia wałów i zasypywania fos.  2. Oczyszczyć fosy z dzikiej zieleni i śmieci i uporządkować teren. Stopniowo likwidować szpeczącą, prowizoryczną zabudowę.

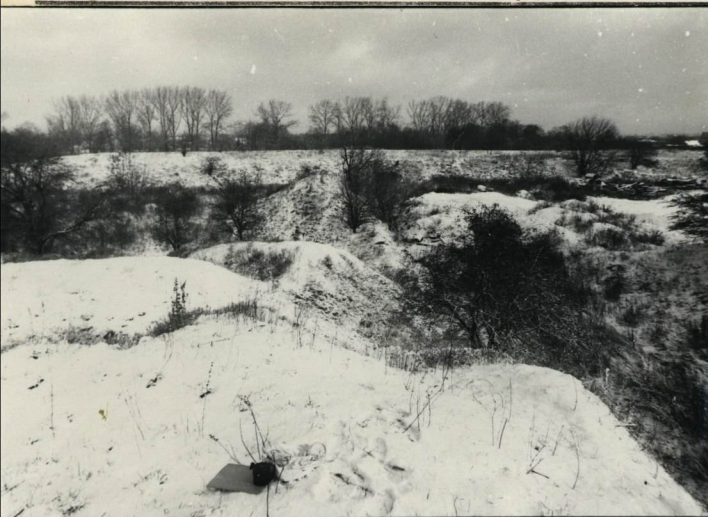
①

- 1-Widok na dziedziniec fortu od strony czoła
- 2-Widok na pn. bark fortu od strony szyi
- 3-Widok na pn. bark fortu od strony czoła
- 4-Widok na pn. część dziedzińca
- 5-Fosa pn. barku
