1. Obiekt

570/2
Park wraz z ogrodzeniem

3. Miejscowość

KRASNE

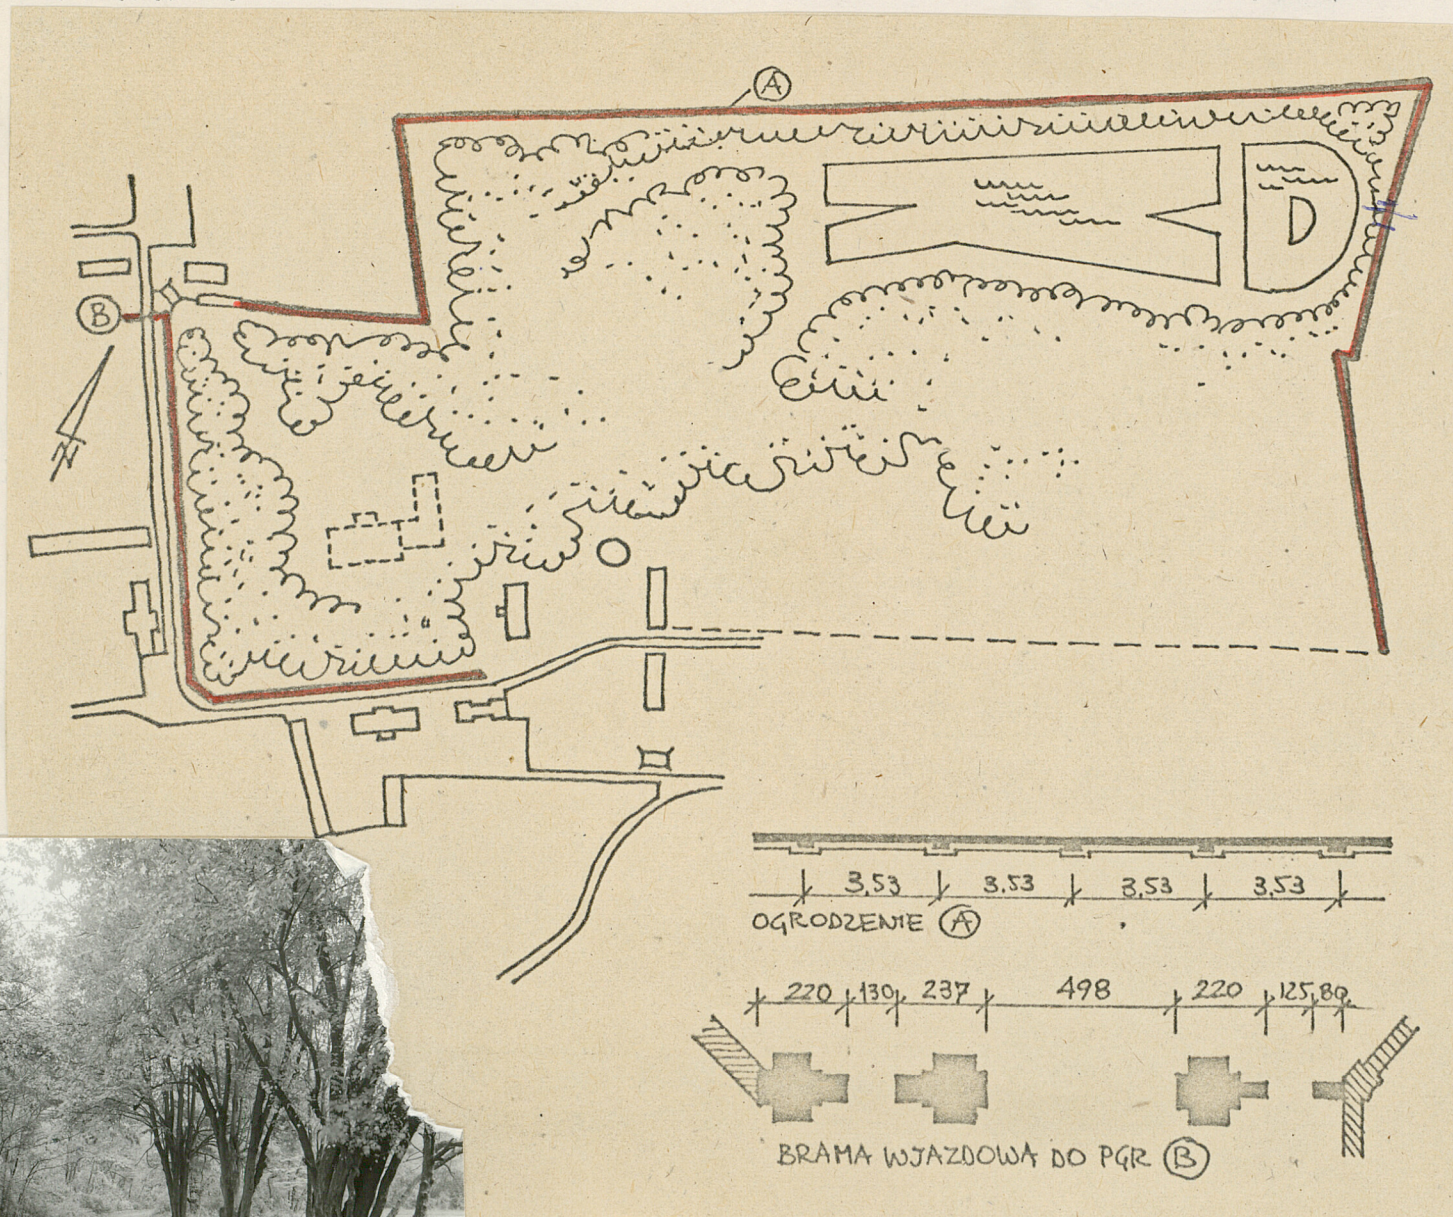
11. Zdjęcia, plan sytuacyjny, rzuty

Park otoczony murem z ogrodzeniem znajduje się na pd.-wsch. krańcu osady Krasne. Przed bramą wjazdową do parku rozciąga się dziś plac imienia Marcellego Nowotki. Krajobrazowy park zajmuje przestrzeń około dwudziestu ha. Widoczne są w nim pozostałości układu regularnego, długie aleje grabowe oraz ~~drogi~~ drogi widokowe. Istniejący drzewostan stanowi wielogatunkowy zespół drzew liściastych z domieszką drzew iglastych. Wiek drzew jest zróżnicowany od kilkuletnich siewek do pojedynczych kilkusetletnich dębów. W warstwie krzewiastej, tworzącej zarośla występują krzewy oraz samosiewy drzew. Występują także okazy flory ze sfery śródziemnomorskiej Kaukazu oraz Kanady. W części pn.-wsch. dwa stawy na planie liter D i K. W pn.-zach. partii parku znajdują się ruiny willy Kocho. Murem z ogrodzeniem otaczające park zbudowane zostało z cegły ceramicznej, pełnej, nietynkowanej. Konstrukcja jest niejednorodna. W części muru od strony zachodniej znajdują się łuki wzmacniające. W pozostałych partiach mur od strony zewnętrznej płaski zaś od strony parku posiada lizeny. Średnia wysokość muru około 1.80 m. Korona murów płaska. Całość parku od strony zach.pn. i wsch. oraz częściowo pd. jest ogrodzona na planie nieregularnym, wydłużonym w kierunku wsch.- zach. Odcinek południowy począwszy od oficyny jest nieogrodzony. W stronie wschodniej, w pobliżu stawów, znajduje się półkolisty prześwit widokowy, zamknięty żelazną kratą. Brama z furtką i wjazdem, prowadząca niegdyś do pałacu, przylega do narożnika pd.- wsch. neogotyckiej wieży przybramnej. Brama murowana z czerwonej cegły. Furtka o wykroju ostrołukowym zamykanym żelazną kratą. Nad nią płycina z pobiałą i z trzema szczelinowymi blendami. Filary bramy na cokółkach, zakończone małymi wielobocznymi wieżyczkami o szczelinowych płycinkach i krenelażowym zwieńczeniu. Zamknięcie bramy dwuskrzydłowa żelazna brama. Brama z wjazdem i furtką do podwórza gospodarczego usytuowana w pobliżu /na pd./ wjazdu do parku. Brama ta połączona z ogrodzeniem parku przy pomocy niższego murku ceglanego, w którym znajduje się furtka na pełną wysokość muru. Filary bramy na cokole przykryte czterospadowym daszkiem, krytym karpiówką. Wykroj furtki ostrołukowy, ujęty w górze dużą płyciną pokrytą pobiałą. W płycinie nad łukiem mały czworoliść, po bokach szczelinowe płyciny. Otwór furtki oraz brama zamykana żelaznymi kratami.

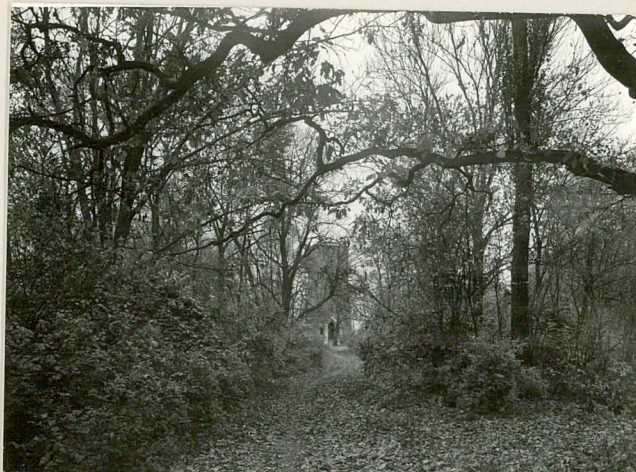
Stan zachowania drzewostanu jest średni. Wieloletnie zaniedbania spowodowały, że wiele drzew jest suchych, zwalonych, połamanych o uschniętych pniach oraz chorych.

Niekontrolowany przyrost samosiewów spowodował w wielu miejscach nadmierne zagęszczenie.

Mur otaczający park zniszczony w części pn. z licznymi ubytkami. Niektóre przęsła na skutek uszkodzeń przewróciły się, a inne pochylone, grożą wywróceniem.

W parku powinny zostać przeprowadzone prace pielęgnacyjno-porządkowe. Przy pracach tych należy wziąć pod szczególną opiekę aleje grabową, oduki widokowe oraz stawy. Należy także wykonać żwirowe trakty piesze oraz zaprojektować zgodne z charakterem całości ławski parkowe. Mur wymaga remontu i wymiany zniszczonych przęseł. W partiach niewłaściwie remontowanych betonem należy przywrócić pierwotny wygląd ogrodzenia /czapka ceglana/.

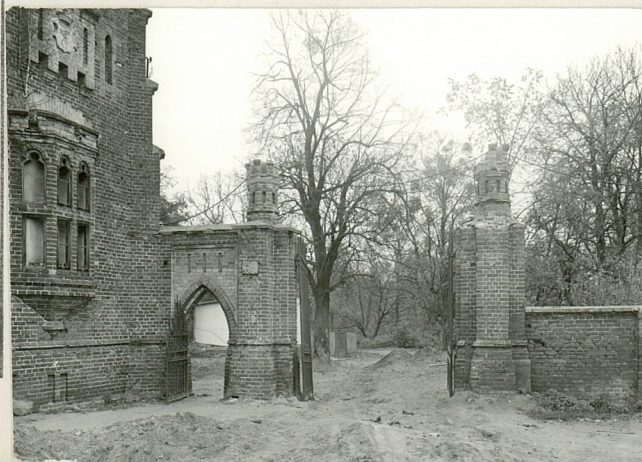
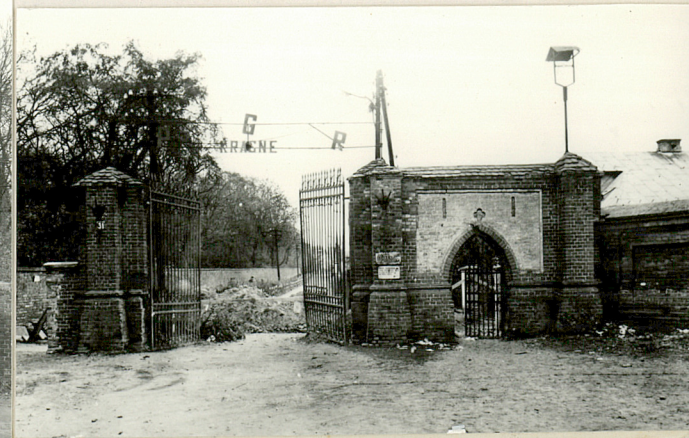
Brama wjazdowa do parku i fragment wieży,fot.z 1977 r
neg.PPPKZ nr 136903

Brama wjazdowa u wejście dla pieszych prowadzące do podwórza
gospodarczego, fot.z 1977r neg.PPPKZ W-wa nr 136904.
