1. Obiekt

D W Ó R

ok. 1860 r.

B I E L A W A W I E Ś

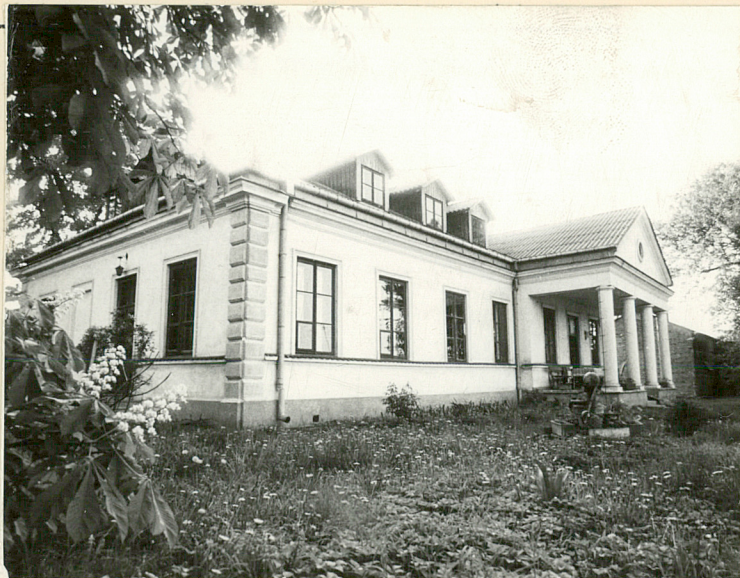
1. 2. Elewacja główna - wsch.
3. Ganek. 4. Elewacja zach. 5. Elewacja
pn. 6. Elewacja pd. 7. Boniowany
narożnik pd.-zach. 8. Okno w elewa-
cji pn. 9. Kapitel ganku i gzyms
wieńczący.

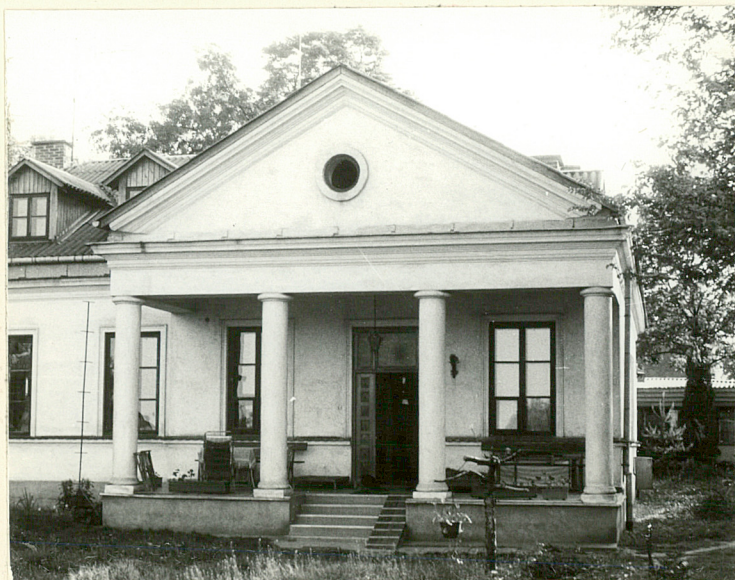
3

BRYŁA zwarta, kubiczna, parterowa, przykryta dachem 4-spadowym. Wydatny 4-kolumnowy ganek przykryty spłaszczonym dachem 2-spadowym. W dachu głównym małe, regularnie rozmieszczone facjatki. Podpiwniczony pod częścią północną.

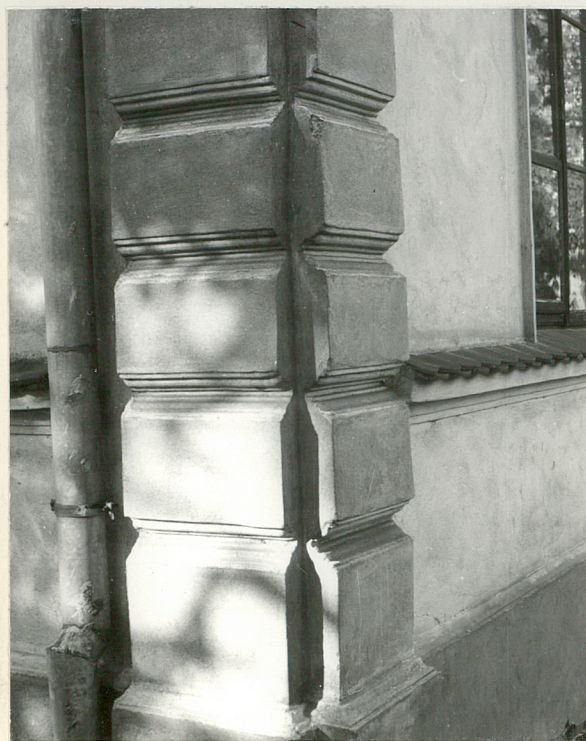
7

Elewacje gładkie rozczłonowane regularnie prostokątnymi oknami, obramionymi profilowanymi opaskami, wsparte na profilowanym gzymsie podokiennym przykrytym warstwą dachówek i obiegającym cały budynek. Dwa narożniki południowe ujęte masywnymi boniami. Gzyms wieńczący profilowany. Kolumny portyku o uproszczonych kapitelach tokańskich.

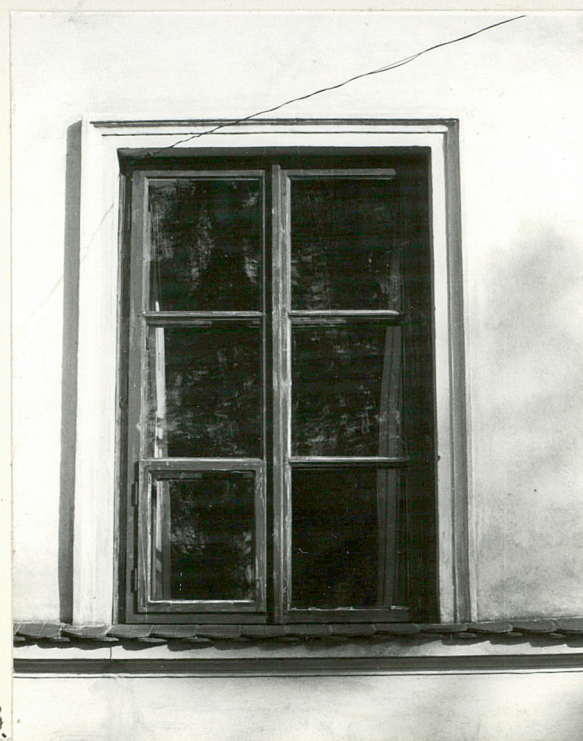
8

Okna ościeżnicowe podwójne, 2-dzielne, 6-kwaterowe, na zawiasach czopowych, z chowanymi zasówkami. Z wewnętrznymi okiennicami składanymi 4 razy, deskowymi na zawiasach czopowych. Na poddaszu podobne okna 4-kwaterowe. Parapety blaszane.
