1. Obiekt

willa Osada Jutrzenka Litera B

1934

MILANÓWEK

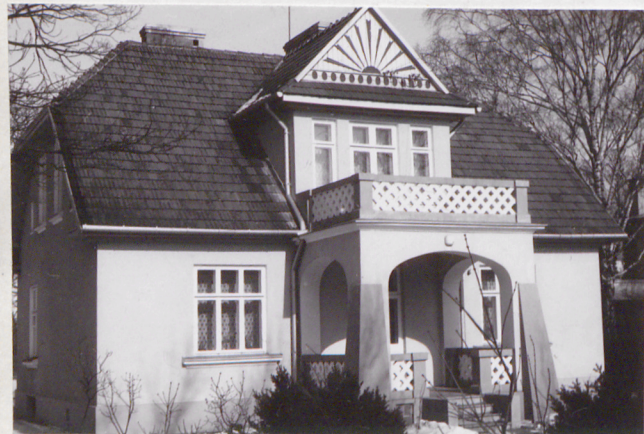
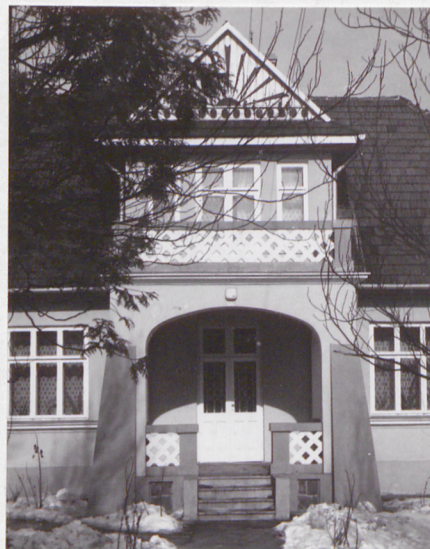
11. Zdjęcia, plan sytuacyjny, rzuty

Budynek posadowiony w głębi niewielkiej posesji, elewacją główną zwrócony na południe. Od południa ogród z krzewami dekoracyjnymi /tuje, bukszpan, krzewy bzów i róż/. Posesja ogrodzona siatką drucianą. Budynek murowany, tynkowany /świeżo położone kolorowe tynki/, kryty dachówką. Wieżba dachowa drewniana. Budynek częściowo podpiwniczony, w piwnicy stropy na belkach betonowych. Pozostałe stropy na belkach drewnianych. Podłogi - klepka dębowa, schody drewniane, z ozdobną balustradą, dębowe. Budynek na planie prostokąta. Bryła parterowa, nakryta wysokim dachem naczółkowym z wystającym okapem. Cały budynek posiada niski, wydzielony cokół. Od południa na parterze ganek, powyżej którego taras pierwszego piętra. Od południa również partia centralna budynku piętrowa z osobnym dachem dwuspadowym. Od północy okienko w dachu z osobnym daszem jednospadowym. Otwory okienne ościeżnicowe, różnej wielkości. Wszystkie balustrady o prostych formach geometrycznych /z cegły tynkowanej/. Elewacja północna: dwuosiowa z wejściem po schodkach. Przed wejściem tarasik z balustradą. Nad wejściem daszek na szkielecie metalowym. W cokole okienko piwnicy. W dachu okno podwójne. Elewacja wschodnia: parter jednoosiowy, pięterko symetryczne, czteroosiowe. W cokole dwa okienka piwnicy. Elewacja południowa: symetryczna, parter i pięterko trójosiowe. W kondygnacji parteru ganek pościenny, oszkarpowany na narożach, z balustradą o przeplatającym się motywie geometrycznym, powtarzalnym i słupkach. Cokół werandy z kolorowych kamieni /granit/. Pięterko z tarasem zwieńczone trójkątnym szczytem z motywem słońca. Tu również niewielki daszek przyżłowy. Pole trójkątnego szczytu - drewniane. Elewacja zachodnia: jednoosiowa - na parterze, symetryczne, czteroosiowe pięterko. W cokole okienka piwnicy. Instalacje: elektryczna, wodna, kanalizacja, /lokalne/, c.o.

14. Kubatura ok. 350 m ³	15. Powierzchnia użytkowa 105 m ²	16. Przeznaczenie pierwotne willa jednorodzinna	17. Użytkowanie obecne willa jednorodzinna
18. Prace budowlane i konserwatorskie, ich przebieg i dokumentacja w roku 1977 remont gruntowny. Odczyszczenie i otynkowanie elewacji.		19. Stan zachowania (fundamenty, ściany zewnętrzne, ściany wewnętrzne, sklepienia, stropy, konstrukcje dachowe, pokrycie dachu, wyposażenie i instalacje) b. dobry	
20. Najpilniejsze postulaty konserwatorskie
