1. Obiekt

Willa Modzelin

Milanówek

Królewska 11 b

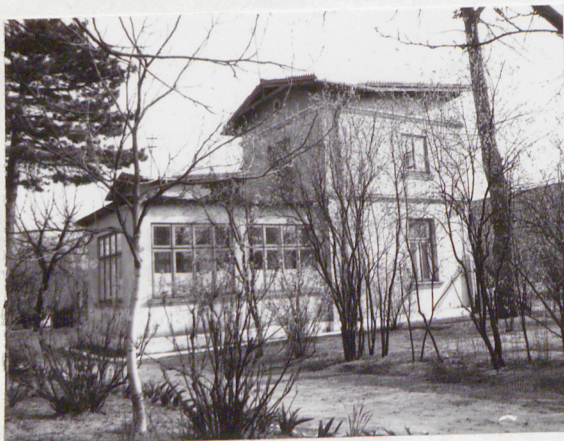
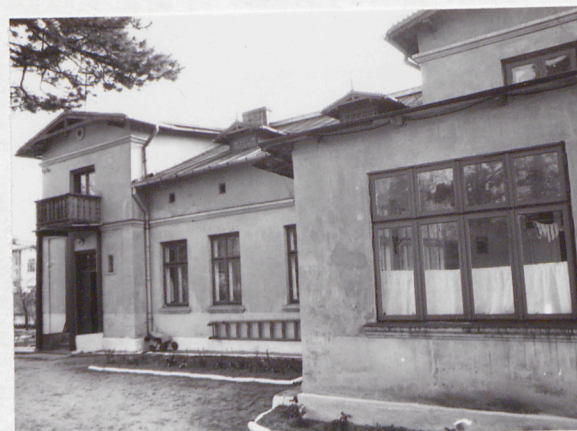
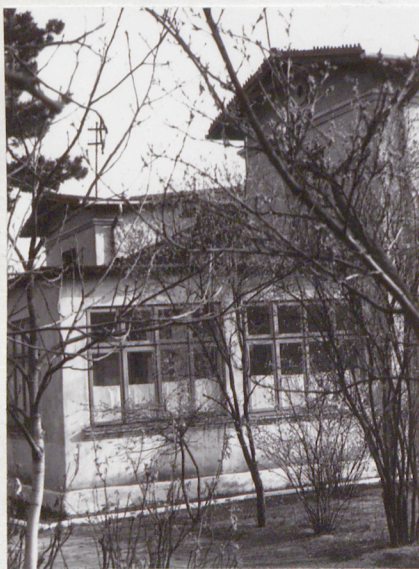
11. Zdjęcia, plan sytuacyjny, rzuty

Dawna posesja została podzielona na trzy części, tak, że obecnie willa znajduje się w południowo - wschodnim narożu posesji, ślepa ścianą od południa przylega do ulicy Marszałkowskiej. Na terenie obecnej posesji Królewska 11a znajduje się drewniany domek dozorczy, umieszczony niegdyś w północnej partii posesji Modzelina. Na zachodnim skraju posesji był pomnik Obrońcy /niezachowany/, sadzawka obsadzana różami, nad sadzawką żaby. /sadzawka obecnie zakopana, zachowana jedna żaba/. W południowo - zachodnim narożu znajdowała się brama, na której betonowe słupy zostały nałożone postaci ułanów z lancami /z gipsu polichromowanego/. Obecnie cała posesja ogrodzona jest siatką drucianą. Willa murowana, tynkowana, z drewnianą przeszkloną werandą i drewnianym gankiem. Pięterko w pewnych swych partiach również drewniane. Dach z blachy cynkowej, więźba dachowa drewniana, stropy na belkach drewnianych. Budynek częściowo podpiwniczony, w piwnicy stropy kleina. Podłogi z desek sosnowych, schody jednobiegowe, sosnowe. Dom zbudowany na osi wschód - zachód elewacją główną zwrócony na północ. Budynek na planie prostokąta. Bryła parterowa nakryta dachem jednospadowym, w dachu dwa okienka z osobnymi daszkami dwuspadowymi, od zachodu i wschodu piętrowe płytkie ryzality, nakryte osobnymi dachami dwuspadowymi, niskimi. Od zachodu drewniana weranda otynkowana, parterowa, na planie prostokąta, od wschodu ganeczek parterowy, powyżej którego balkonik. Dachy z wystającym okapem, pomiędzy połaciami dachu dekoracja z dwóch zdobionych belek. Dachy niegdyś zwieńczone były sterczyną. Wzdłuż krawędzi dachu dekoracja wycinana w drewnie. Okna budynku ościeżnicowe, w wykroju prostokątnym, z zewnętrznymi parapetami. Budynek boniowany na narożach w partii parteru. Gzyms dzieli elewacje /jeden biegnący powyżej okien parteru, drugi, powyżej okien pięterka. Elewacja północna : sześciosiowa, pięterka jednoosiowa. Od wschodu drewniany balkonik z balustradą drewnianą. Wejście do budynku w ryzalicie, od wschodu /po schodkach/. Weranda dwuosiowa. Elewacja wschodnia : jednoosiowa, pięterko jednoosiowe. Elewacja zachodnia : jednoosiowa, parter i pięterko, weranda dwuosiowa. Elewacja południowa, ślepa, przylega do ulicy. Instalacje : elektryczna, kanalizacja, wodna, ogrzewanie piecowe, węglowe.
