WILLA "POD DĘBEM"

3. Miejscowość
KONSTANCIN - JEZIORNA

Konstancin-Jeziorna
ul. Zjednoczenia 21

Wkładka do karty ewidencyjnej zabytków
architektury i budownictwa. Załącznik nr 1,2

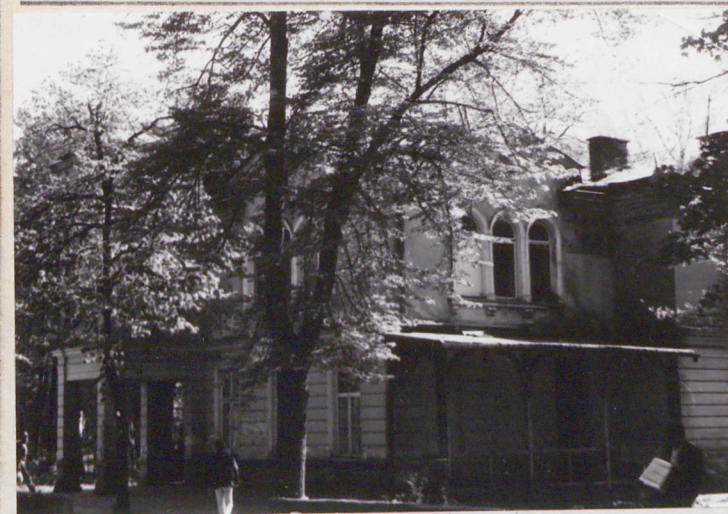
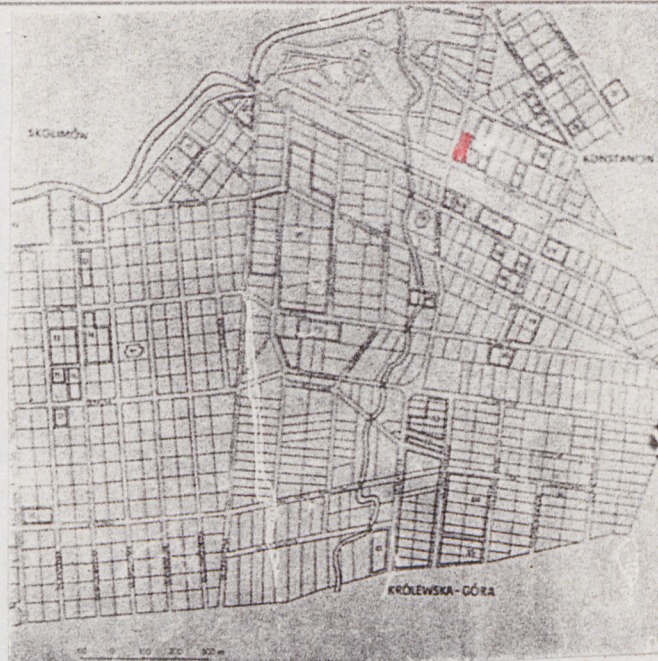
Willa usytuowana ok. 300m na płu. od kościoła, ok. 10m na wsch. od ulicy, kalenicowo; posesja od zach. oddzielona niskim murkiem, z pozostałych stron siatką, porośnięta starodrzewem, głównie lipą i sosną, w podwórzu tuje; w płu.-wsch. narożniku posesji murowana, dawna oficyna, przy wsch. części ogrodzenia drewniane szopy.

Materiał: willa ceglana, otynkowana, na ceglanych fundamentach, w zach. części od płu. i płu. drewniane werandy wsparte na 4 zamieczowanych słupkach; wsch. przeszło ganku płu. na parterze oszalowane poziomo, na piętrze pionowo; stropy: w piwnicach murowane, odcinkowe na szynach, wyżej drewniane z podsufitką, z fasetą; wieżba dachowa: zabudowana, górna część niedostępna; dach kryty blachą ocynkowaną i papą; posadzki: w piwnicy ceglana, częściowo betonowa, w korytarzu od wsch. betonowa, w sklepie czerwono-biała kostka ceramiczna, na parterze podłogi białe, na werandach deskowe, na piętrze dębowe, mozaikowy parkiet w szachownice; schody: wewnątrz drewniane, dwubiegowe, z drewnianymi poręczami; na ścianie płu. kuty balkon zawieszony na trzech szynach; okna: krosnowe, dwudzielne, 2-poziomowe, 6-polowe, w sklepie ościeżnicowe, dwudzielne, 2-poziomowe z wewnętrznymi płycinowo-ramowymi okiennicami, w szczytach jednopolowe z półkolistym nadświetlem, w zach. części elewacji płu. i wieży okna krosnowe, dwudzielne, 2-poziomowe, 6-polowe z dekoracyjnym słupkiem, na parterze w osi wsch. ganku szczeblinkowe; drzwi: płycinowo-ramowe, dwuskrzydłowe z dwupolowym nadświetlem, na werandę na piętrze przeszklone z półkolistym nadświetlem, do piwnicy deskowe, pozostałe płycinowo-ramowe jednoskrzydłowe.

Plan willi złożony z większej, kwadratowej, dwutraktowej części wsch., z klatką schodową w trakcie wsch. i prostokątnego, dwupomieszczeniowego ryzalitu od zach. z klatką schodową w części płu., po jego bokach wypełniające szerokość murów części wsch. prostokątne werandy, w narożniku płu.-zach kwadratowa wieża.

Bryła: podpiwniczona, z mieszkalnym poddaszem, o wyraźnie wydzielonych częściach wsch. i zach., oraz trójkondygnacyjną wieżą, werandy od płu. jednokondygnacyjna od płu. dwukondygnacyjna, w elewacji wsch. płytki ryzalit, w pozostałych pseudoryzalit; dach niski, 4-spadowy nad częścią wsch., nad zach. 2 spadowy, z trójkątnymi szczytami od płu., płu. i zach., wieża zwieńczona belwederem.

14. Kubatura	15. Powierzchnia użytkowa	16. Przeznaczenie pierwotne	17. Użytkowanie obecne
1946m ³	400m ²	willa wypoczynkowa	mieszkania lokatorskie, sklep
18. Prace budowlane i konserwatorskie, ich przebieg i dokumentacja		19. Stan zachowania (fundamenty, ściany zewnętrzne, ściany wewnętrzne, sklepienia, stropy konstrukcje dachowe, pokrycie dachu, wyposażenie i instalacje) Zły, zawilgocone fundamenty, grzyb na ścianach nośnych, spróchniałe belki stropowe grożące zawaleniem, zniszczona więźba dachowa, zniszczona stolarka okien, drzwi i werandy, wybite szyby, zerwane rynny, odpadający tynk.	
20. Najpilniejsze postulaty konserwatorskie			
Remont kapitalny, wysiedlić lokatorów, przynajmniej połowę.

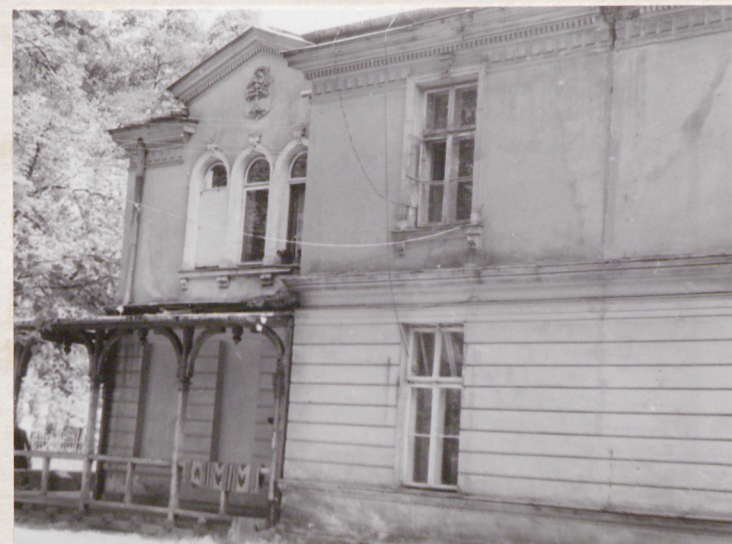
OPIS ZDJĘCIA

Elewacje: dwupoziomowe, dolna część rustykowana, oddzielone profilowanym gzymsem kordonowym, górna zwieńczona fryzem metopowym i kostkowym oraz profilowanym gzymsem koronującym. Elewacja zach. na parterze 5-osiova, z wieżą wspartą na masywnych filarach ustawionych na cokołach w osi płu., okna prostokątne, obwiedzione profilowaną listwą, na piętrze w wieży zblokowana para prostokątnych okien, w pseudoryzalicie na osi triada wysmukłych ustawionych na wspólnym parapecie podparta akantowymi kroksztynami okien, zamkniętych półkoliście, obwiedzionych profilowanymi opaskami z akantowym wspornikiem w kluczu archiwolty, powyżej, na osi tarcza herbowa z przedstawieniem dębu. Elewacja pld. na parterze 3-osiova, z wejściem od zach., z 3-osiową werandą od zach; w murze odpowiednio do prześseł werandy prostokątne płyciny; miecze konstrukcji drewnianej werandy ćwierćkoliste, tworzące koszowe łuki spięte cebulowym wieszarem, nad werandą pseudoryzalit zwieńczony obniżonym naczółkiem z analogiczną kompozycją okien i herbu jak w fasadzie, okna w części wsch. na piętrze w profilowanych obramieniach z akantowym kluczem; elewacja wsch. 3-osiova z wejściem na osi; elewacja płu. analogiczna do pld., w części zach. przesłonięta nadbudowaną do wysokości pierwszego piętra werandą.

Wyposażenie: zachowana stiukowa dekoracja faset na piętrze.

Instalacje: elektryczna, piece, częściowo wodna.

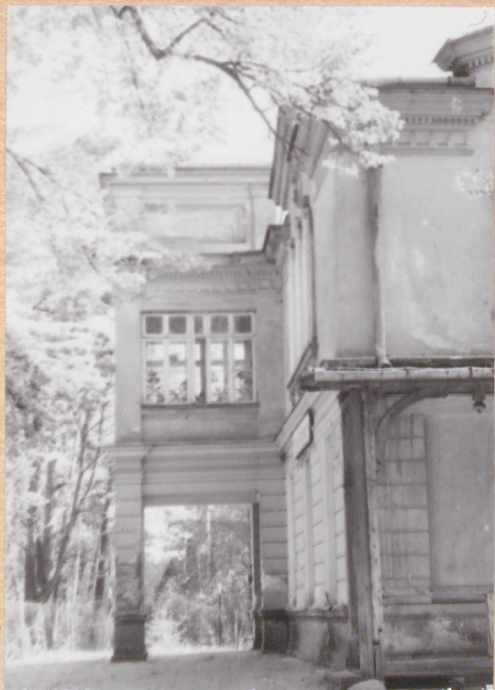
3

- 1.-widok od pld.-zach.
- 2.-elewacja pld.
- 3.-widok na elewację zach. od pld.
- 4.-elewacja pld. od wsch.
- 5.-elewacja pln.
- 6.-fragment elewacji pld.
- 7.-elewacja wsch.
- 8.-elewacja pln. od wsch.
- 9.-wieża
- 10.-elewacja pln. od zach.
- 11.-szczyt elewacji pld.
- 12.-okno w elewacji zach.
- 13.-szczyt zach.
- 14.-fragment filaru wieży
- 15.-słup werandy
- 16.-okno na piętrze
- 17.-balkon
- 18.- faseta w salonie na piętrze
