1. Obiekt

willa "Rozalówka litera A"

1926 - 29

Milanówek

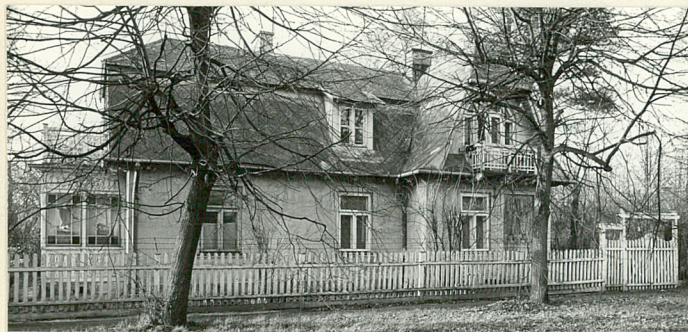
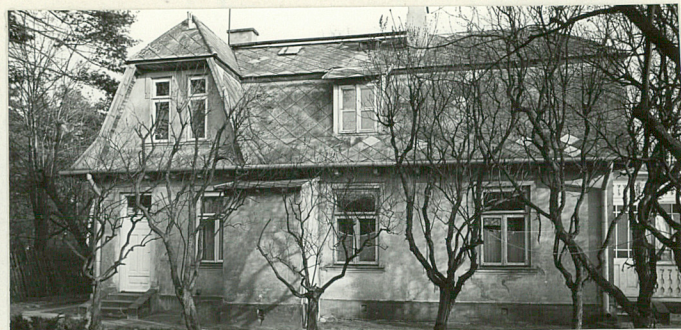
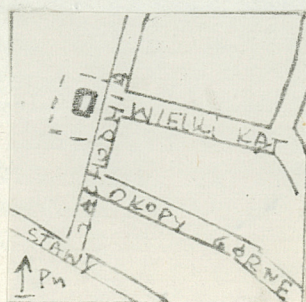
11. Zdjęcia, plan sytuacyjny, rzuty

Budynek położony na wschodnim skraju posesji, elewacją główną zwrócony na wschód, w stronę ulicy Zachodniej. Posesja ogrodzona sztachtami drewnianymi, Od ul. Zachodniej, w północno - wschodnim narożu posesji zachowana stara brama i furtka ze sztacht drewnianych. a zachodnim skraju posesji kamienna ława ogrodowa. Ogród z resztkami założenia parkowego - aleje bzów, krzewy ozdobne. Budynek - parter murowany, pięterko drewniane, otynkowany, dach kryty eternitem. Dom obecnie częściowo podpiwniczony, w piwnicy strop ceglany, pozostałe stropy na belkach drewnianych, więźba dachowa drewniana. Podłogi sosnowe, schody jednobiegowe, sosnowe. Weranda drewniana, przeszklona. Budynek na planie nieregularnym, posadowiony na osi północ - południe. Pięterko na planie litery T. Bryła zasadnicza i pięterko od północy kryte osobnymi dachami stanowiącymi skrzyżowanie dachu mansardowego z naczółkowym. Dachy z wystającym okapem wspartym na krokwiach. Od zachodu parterowa dobudówka kryjąca wejście, zadaszona dachem jednospadowym, od południa weranda zwieńczona balkonikiem pięterka. Okna ościeżnicowe, w wykroju prostokątnym z dekoracją w tynku w górnej partii okna. Elewacja zachodnia : czteroosiowa z wejściem po schodkach. Weranda dwuosiowa. Pięterko dwuosiowe. Elewacja południowa : trójosiowy parter i pięterko. Trójosiowa weranda posiada dekorację z kolorowych szybek i ozdobną stolarkę. Powyżej werandy balkonik o balustradzie drewnianej. Elewacja wschodnia : weranda dwuosiowa. Bryła centralna budynku dwuosiowa. W dachu okno mansardy. Partia piętrowa domu dwuosiowa z wejściem po schodkach, zamkniętym na stałe drewnianą okiennicą. Pięterko trójosiowe z balkonikiem o balustradzie drewnianej. Elewacja północna : ślepa. Instalacje : elektryczna, wodna, kanalizacja, ogrzewanie piecowe.
