WILLA "MARYSIENKA"

KONSTANCIN -
JEZIORNA

ul. Wierzejewskiego 15

1. Miejscowość KONSTANCIN-JEZIORNA	2. Obiekt (nazwa jak w karcie) Willaa "Marysienka"	3. Zawartość wkładki (nazwa obiektu lub materiału uzupełniającego) Rzut budynku (skala 1:100)
---------------------------------------	---	--

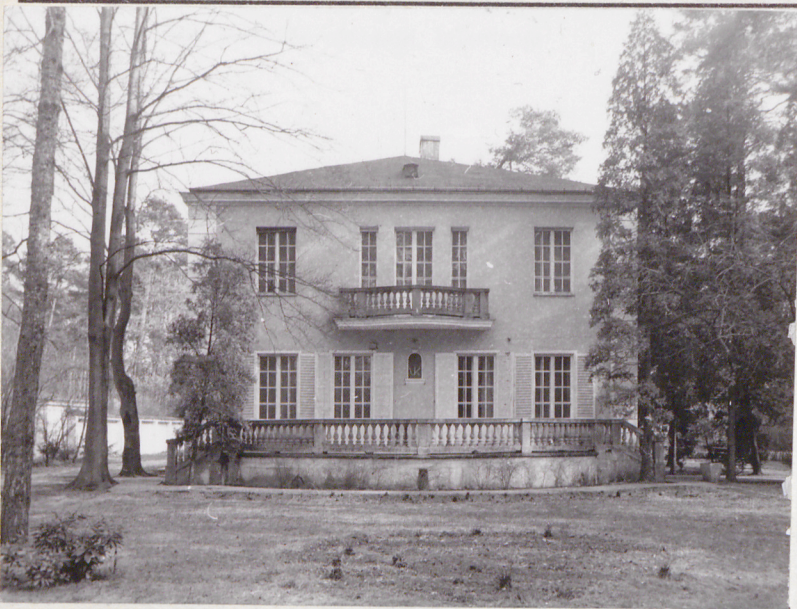
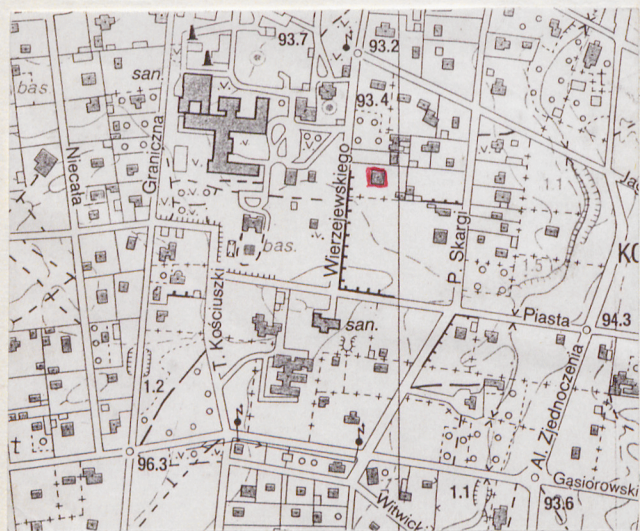
Sytuacja: budynek usytuowany w południowo-wschodniej części miasta, na dużej, porośniętej trawą i drzewami działce położonej przy ulicy Wierzejewskiego, na odcinku pomiędzy ulicą Jagiellońską i ulicą Piasta, wolnostojący, frontem skierowany w kierunku południowym, w południowo-wschodnim narożniku działki niewielki budynek o zróżnicowanej bryle (być może domek ogrodnika)

Bryła: budynek dwukondygnacyjny, podpiwniczony, nakryty czterospadowym dachem, od północy jednokondygnacyjny aneks nakryty dwuspadowym dachem

Elewacje: południowa (fasada): pięcioosiowa, dwukondygnacyjowa, ujęta boniowanymi lizenami, zwieńczona profilowanym gzymsem, trzy środkowe osie ujęte ryzalitem zwieńczonym trójkątnym szczytem, w przyziemiu wsparty na czterech kolumnach taras pierwszego piętra, na osi środkowej prostokątny, zamknięty łukiem pełnym otwór drzwiowy, po jego bokach prostokątne, zamknięte łukiem pełnym otwory okienne, w osiach skrajnych prostokątne otwory okienne, w drugiej kondygnacji w każdej osi prostokątny otwór okienny, w drugiej i czwartej otwory okienne węższe niż w pozostałych
