Zespół Warszawskich Zakładów Papierniczych S.A.

4. BUDYNEK POMASY, POZN. BIUROWO - PRODUKCYJNY

KONSTANCIN - JEZIORNA

11. Zdjęcia, rzut, przekrój, sytuacja, orientacja

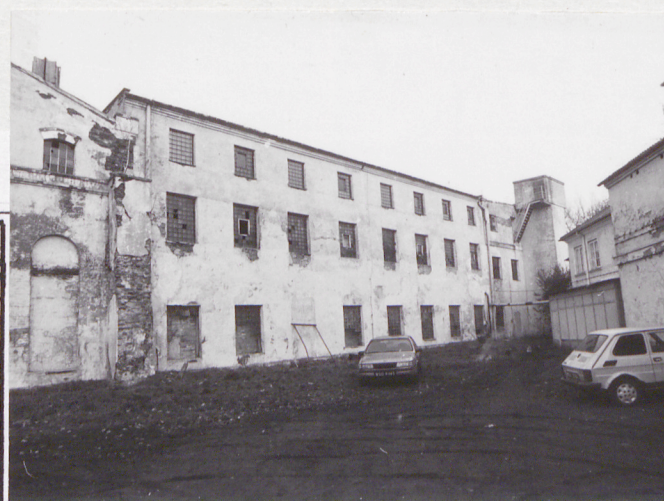
Fot. 1. Widok budynku od strony zachodniej.

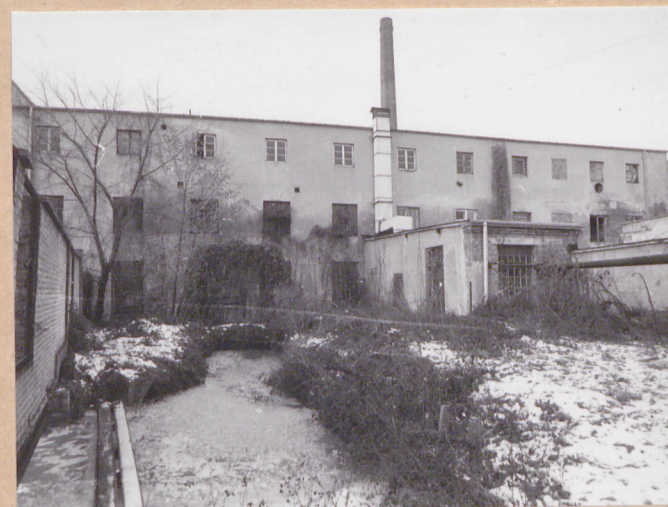
Fot. 2. Widok budynku od strony południowo-wschodniej.

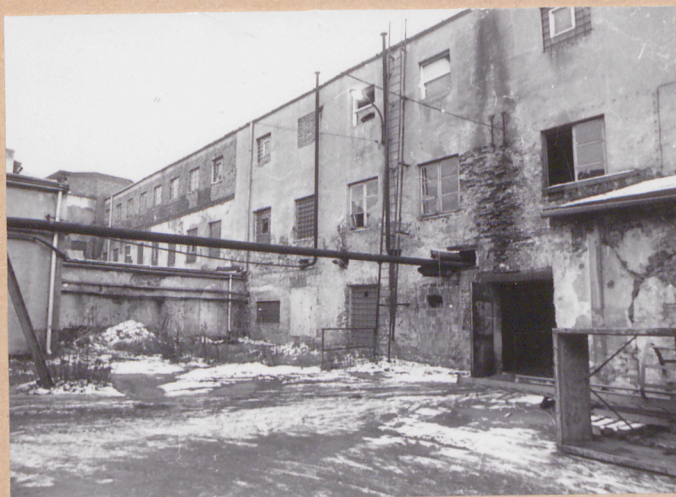
- Fot. 3. Lewa część elewacji północno zachodniej i przyległy budynek /Bud. 5 - Doły Odciekowe/.
- " 4. Elewacja północno zachodnia.
- " 5. Lewa część elewacji północno wschodniej.
- " 6. Prawa część elewacji północno wschodniej.
- " 7. Elewacja południowo wschodnia, widok od strony wschodniej. Z prawej fragment budynku przyległego /Bud. 5 - Doły Odciekowe/, z lewej dobudówka zespołu filtrów.

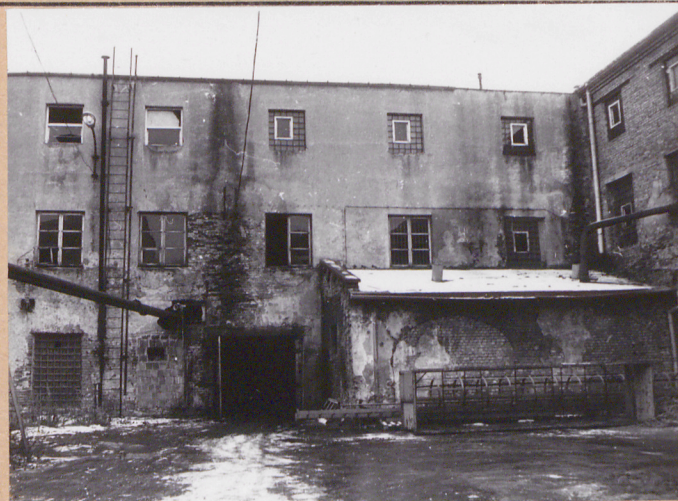
- Fot. 8. Dobudówka w wewnętrznym narożniku budynku.
- " 9. Widok od strony zachodniej.
- " 10. Fragment wnętrza w parterze południowego skrzydła budynku.
- " 11. Fragment wnętrza w parterze skrzydła północnego ze zde-wastowaną Maszyną Papierniczą FNK.
- " 12. Sala holendrów na I piętrze skrzydła południowego budynku.
