Zespół Warszawskich Zakładów Papierniczych S.A.

1925 r.

KONSTANCIN - JEZIORNA

2. Obiekt (nazwa jak w karcie)  
**Zesp. Warsz.-Z-dów Papiern.**  
**8.HALA III MASZINY PAP.**

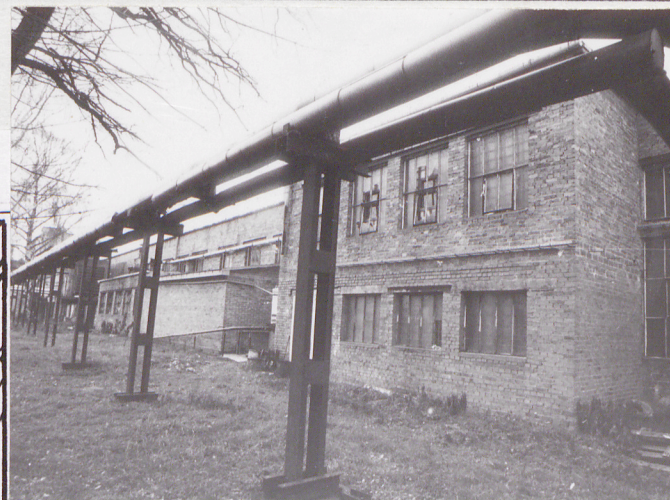
Fot. 1. Widok od strony północno  
wschodniej.

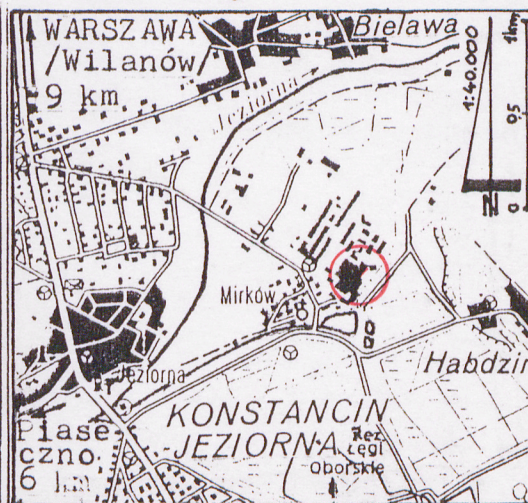
Jednokondygnacyjna, niepodpiwniczna i bez poddasza hala przemysłowa, usytuowana w zwartym zespole budynków produkcyjnych i pomocniczych Zakładu, w jego południowo wschodniej części /usytuowanie całości Zakładu - vide Karta Zespołu/.

**MATERIAŁ i KONSTRUKCJA:** Fundamenty - żelbetowe wylewane. Mury - z cegły ceramicznej pełnej w zaprawie cementowo wapiennej, wypełniające szkieletową konstrukcję nośną żelbetową. Tynki - zewnętrzne i wewnętrzne cementowo wapienne gładkie. Stropy - brak /całość nakryta dachem z widoczną więźbą/. Schody - brak. Okna - stalowe, krosnowe pojedyncze. Część otworów okiennych zabudowanych szklanymi luxferami. Drzwi - drewniane deskowe. Posadzki - płytki ceramiczne jednobarwne. Dach - dwuspadowy, więźba stalowa kratownicowa, krycie papą bitumiczną na lepiku i płytach żelbetowych.

**BRYŁA i RZUT:** Bryła zwarta, niesymetryczna prostopadłościenna, nakryta dachem dwuspadowym o małym kącie nachylenia połaci, włączona w zespół zwartej zabudowy, zróżnicowanej wysokością. Rzut - zwarty niesymetryczny. Całość jednoprzestrzenna, bez wewnętrznych podziałów na osie i trakty, połączona systemem przejść z budynkami przyległymi. Do hali należy część dwukondygnacyjna /szatnie i sanitariaty/ od strony północno wschodniej.

**ELEWACJE:** Otynkowane tynkami gładkimi, wszystkie otwory prostokątne, bez dekoracji. Elewacja południowo wschodnia niesymetryczna 40-osiowa. Symetrię rozbijają niesymetrycznie dostawione niskie przybudówki i łącznik komunikacyjny /łączący opisywaną halę z halą pergaminiarni/. Elewacja tylna północno wschodnia widoczna tylko w jednej osi piętra. Elewacje pozostałe zasłonięte przylegającymi budynkami zespołu.

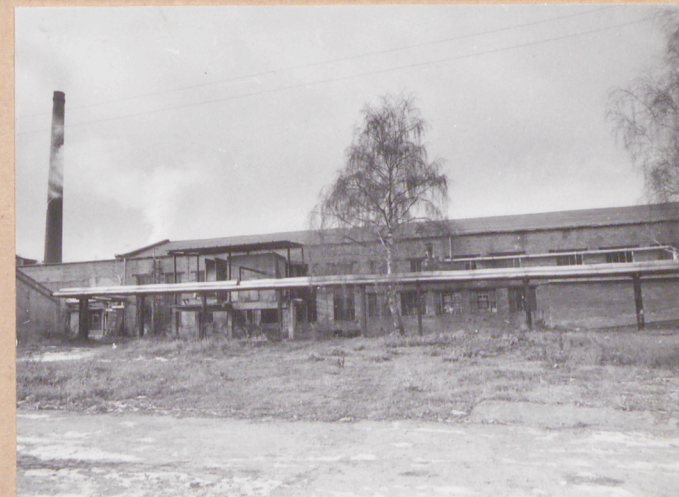
Fot. 2. Środkowa część hali, widok od strony wschodniej.

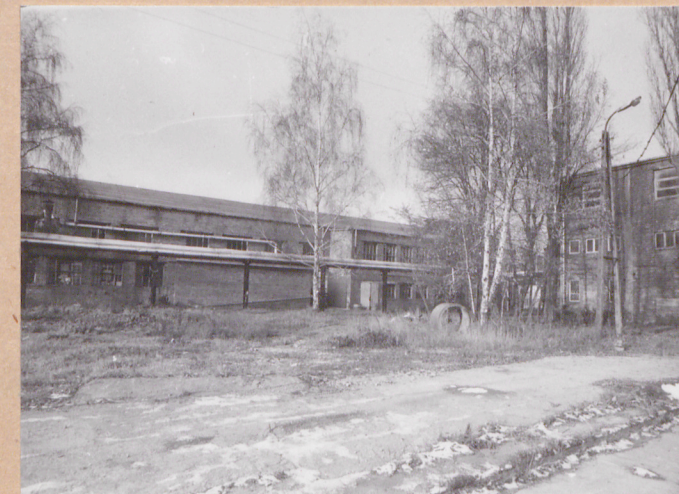
Fot. 3.

" 3. Północno wschodnia część hali, widok od strony południowo wschodniej.

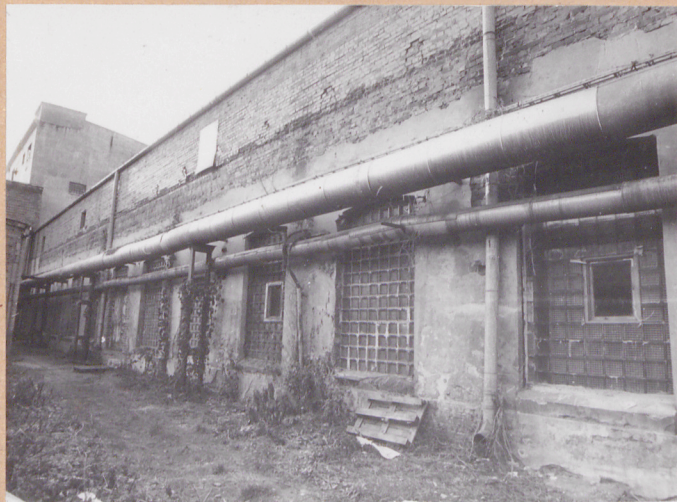
- Fot. 4. Północno zachodnia część hali.  
 " 5. j.w., bliższa środkowi.  
 " 6. Środkowa część hali.  
 " 7. Północna część hali i łącznik z halą pergaminiarni.

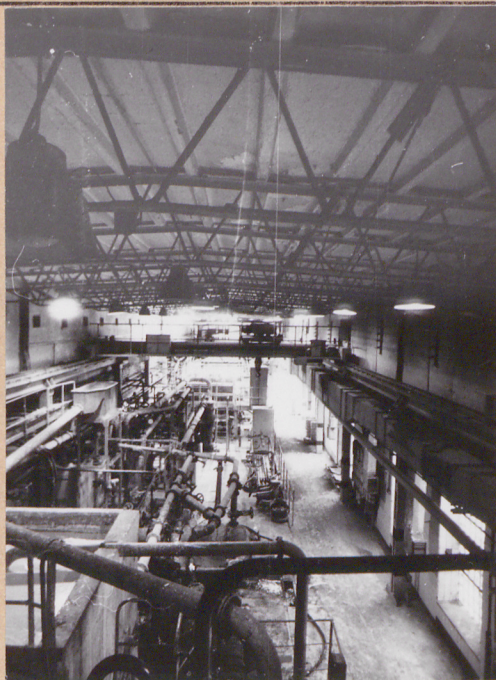
Fot. 8. Widok od strony południowej na Maszynę Papierniczą III, z lewej fragment kadzi masowych. Widoczna początkowa część maszyny z sitem.
