1. Obiekt

DOM , ul. Swierczewskiego 62

MINSK MAZOWIECKI

**Autor projektu - nieznany.**

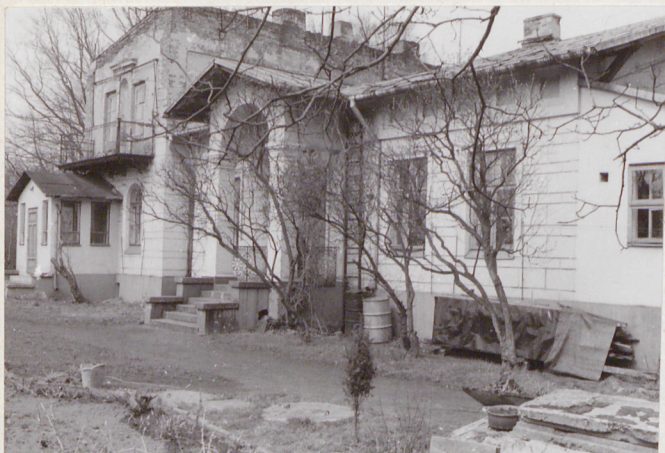
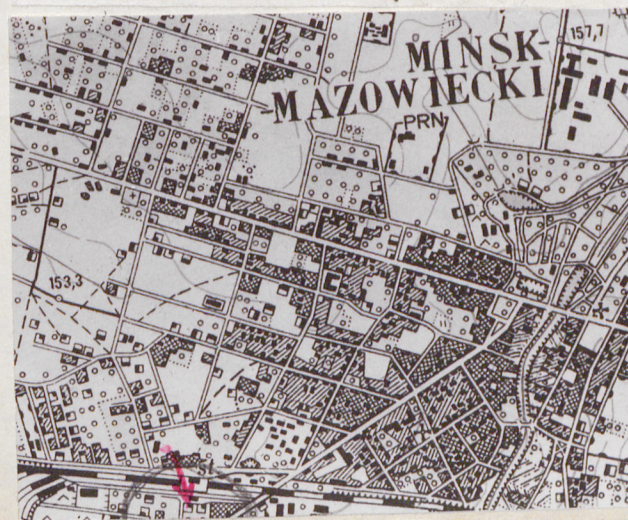
11. Zdjęcia rzut, przekroj, sytuacja, orientacja

**SYTUACJA:** Obiekt usytuowany przy ul. Świerczewskiego, frontem na południe. Posesja ogrodzona siatką i ceglanym murem, główne wejście na posesję usytuowane od strony południowej. Dom otoczony drzewkami ogrodowymi. Poza działką od str. pn. biegną tory PKP.

**KONSTRUKCJA I MATERIAŁ:** Dom murowany, cegła na zaprawie wapiennej. Na zewnątrz i wewnątrz otynkowany. Stropy płaskie, drewniane, obłożone trzcina i pokryte zaprawą. Budynek podpiwniczony. Dach o konstrukcji krokwiowo-jętkowej, ze stolcami. Połacie dachowe pokryte ocynkowaną blachą, rynny i rury spustowe wykonane w tym samym materiale.

**BRYŁA I RZUT:** Budynek założony w kształcie litery "T" /wydłużony korpus główny, z prostopadłe dostawioną do niego, piętrową bryłą od str. zach/. Od strony południowej usytuowano główne wejście, kolumnowy ganek, zamknięty pełnym łukiem przedaszony dwuspadowym, spłaszczonym daszkiem. Od strony wsch., usytuowana pierwotnie była weranda, obecnie zabudowana. Dachy jedno i dwuspadowe.

**ELEWACJE:** Opracowane dekoracyjnie; rustykowane gładko, u góry z fryzem ramowym dekorowane medalionami z popiersiami cesarzy. Okna prostokątne, dwuskrzydłowe, sześciopółkowe w zach. parterowej części zamknięte pełnym łukiem. Drzwi płycinowe, dwuskrzydłowe. Okna i drzwi obwiedzione opaskami. Na piętrze zach. cz. budynku, od str. pn. i pd. otwory niszowe.

<p>14. Kubatura</p> <p>1132 m<sup>3</sup></p>	<p>15. Powierzchnia użytkowa</p> <p>353 m<sup>2</sup></p>	<p>16. Przeznaczenie pierwotne</p> <p>mieszkalne</p>	<p>17. Użytkowanie obecne</p> <p>mieszkalne</p>
<p>18. Prace budowlane i konserwatorskie, ich przebieg i dokumentacja</p> <p>- brak danych.</p>		<p>19. stan zachowania (fundamenty, ściany zewnętrzne, ściany wewnętrzne, sklepienia, stropy, konstrukcje dachowe, pokrycie dachu, wyposażenie i instalacje)</p> <p>fundamenty - brak izolacji poziomej, zawilgocenie.</p> <p>ściany zewnętrzne - stan dobry, ubytki tynku w elewacji.</p> <p>ściany wewnętrzne - stan dobry</p> <p>sklepienia - stan dobry stropów</p> <p>konstrukcje dachowe - stan dobry</p> <p>poszycie dachu - stan dobry</p> <p>instalacje - stan instal. elektrycznej, wodno-kanalizac., wymaga drobnych napraw.</p> <p>Ogólny stan zachowania budynku dobry.</p>	
		<p>20. Najpilniejsze postulaty konserwatorskie</p> <p>Uzupełnić ubytki w elewacji, założyć izolacje poziomą i pionową, przywrócić budynkowi pierwotny wygląd /w zach. cz. ryzalitu, zmienić wygląd dachu na dwuspadowy, rozebrać zabudowaną, wsch. część werandy i przywrócić jej pierwotny wygląd/.</p>
