Zespół Warszawskich Zakładów Papierniczych S.A.

1908-1910 r.

KONSTANCIN - JEZIORNA

13. HALA V i VI M.P.

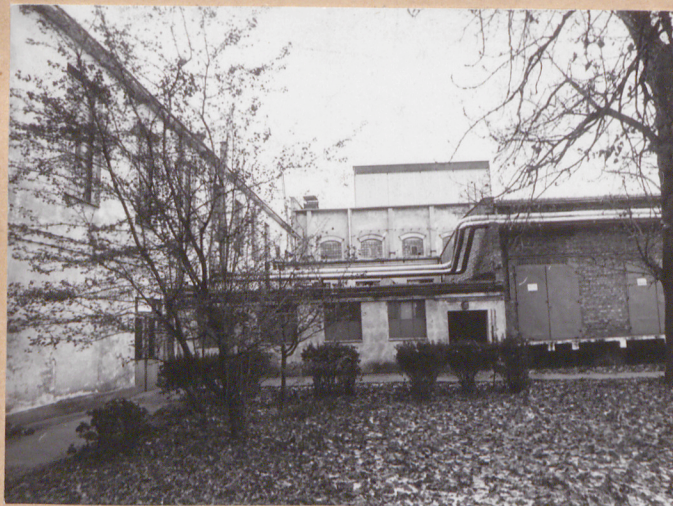
- Fot. 2. Elewacja północno zachodnia, część lewa, widoczna ponad przybudówkami. Z lewej Budynek 11 - Wykańczalnia Bibułki.
- " 3. Elewacja - j.w., część środkowa.
- " 4. Elewacja - j.w., część prawa, przylegająca do Budynku 14 - Holendrów V i VI M.P.

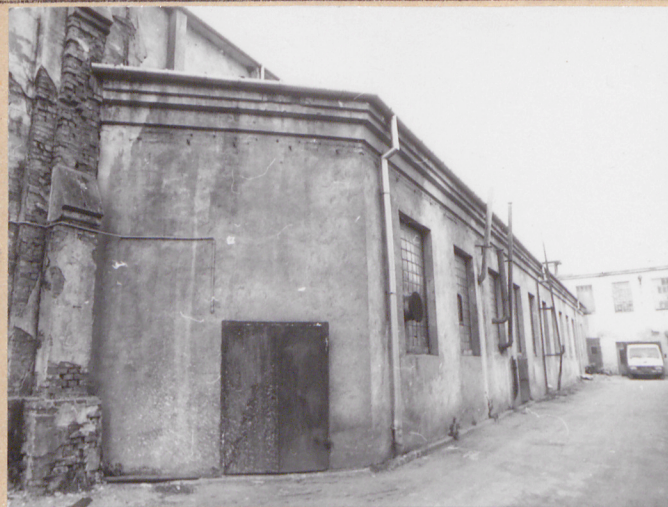
Fot. 6.

" 6. Dobudówka w przyziemiu elewacji południowo wschodniej, widok od strony południowej.

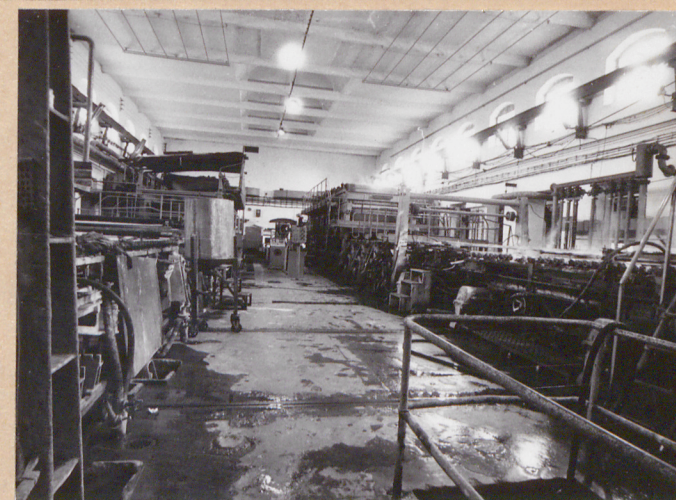
Fot. 7.

**WYPOSAŻENIE:** Brak elementów wyposażenia architektonicznego. Wyposażenie techniczne w całości nowe /2 maszyny papiernicze z 1957 i 1958 r. z urządzeniami peryferyjnymi/.

" 7. Wnętrze hali, widok od strony południowo zachodniej, z lewej VI, z prawej V Maszyna Papiernicza, widoczne od strony sit.
