1. Obiekt zabytkowy

WILLA "GRYF" Dom Dziecka ul.Sobieskiego 13

KONSTANCIN - JEZIORNA

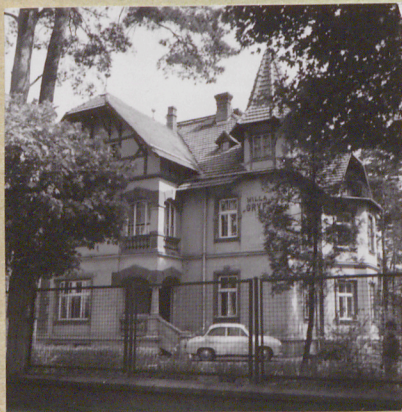
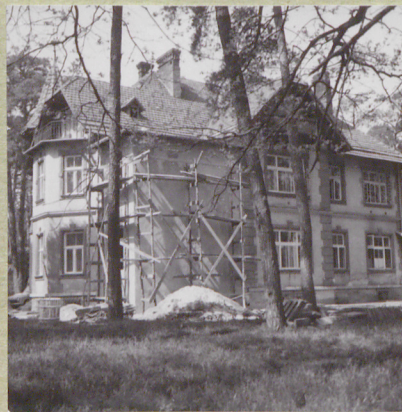
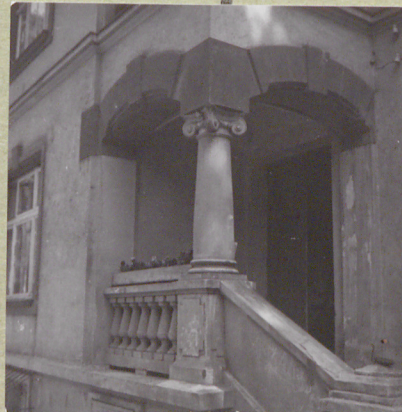
31. Szkic sytuacyjny, plan schematyczny, uwagi opisowe, fotografia
 Budynek na planie prostokąta z ryzalitami. Tynkowany, naroża boniowane. Wejście poprzedzone narożnym gankiem wspartym na jednej kolumnie. Balustrady kamienne tralkowe oraz żeliwne. Okna ujęte profilowanymi opaskami o zróżnicowanym kolorze. Dach naczółkowy wysunięty ponad tarasy z lukarnami i asymetrycznie umieszczoną wieżyczką, zakończoną spiczastym daszkiem namiotowym. Pokrycie ceramiczne.
