1. Obiekt

STAJNIA PAŁACOWA

SIEDLCE

12. Autorzy, historia obiektu, określenie stylu.

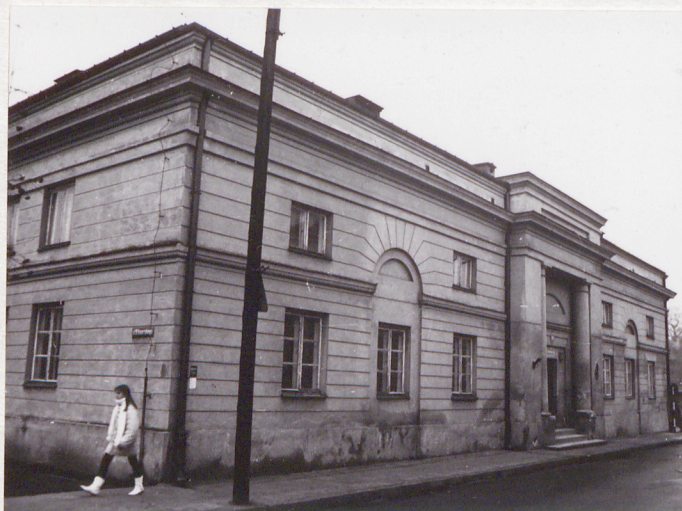
11. Zdjęcia rzut przekrój sytuacja orientacja

SYTUACJA: położony we wsch. części miasta, przy skrzyżowaniu ulic - 1 Maja i Kościuszki. Ustawiony frontem do ulicy 1 Maja. Wjazd na wewnętrzny dziedziniec od strony zach., od ul. Konarskiego. Nawierzchnia dziedzińca częściowo utwardzona na trelinkę i płytami chodnikowymi. Bezpośrednio przed budynkiem chodnik, wyłożony betonowymi płytami.

MATERIAŁ I KONSTRUKCJA: murowany z pełnej cegły, posadowiony na fundamencie z kamienia polnego, spojenego zaprawą wapienną, obustronnie tynkowany. Posadzka cementowa. Podłogi drewniane, parkietowe. Stropy Kłajna, otynkowane. Schody betonowe, wyłożone masą lastriko. Wieżba dachowa drewniana, konstrukcji krokwiowo-jętkowej, podparta stolcami. Dach przykryty ocynkowaną blachą. Okna skrzynkowe, dwuskrzydłowe, sześć i dwu - polowe. Drzwi zewnętrzne i wewnętrzne drewniane, futrynowe, filongowe, dwu i jedno - skrzydłowe, na żelaznych pasowych i zwykłych zawiasach. Kominy kolumnowe z cegły, murowane. Ogrzewanie c.o.; w niektórych pomieszczeniach piece kaflowe.

RZUT: na planie wydłużonego litery U, od pn. szczytem przylega do budynku oficyny. Szerokofrontowy, dwutraktowy, o amfiladowym układzie pomieszczeń. Z sieni komunikacja do pomieszczeń parteru.

BRYŁA: piętrowy, prostopadłościenne, przykryty trójspadowym dachem, spłaszczonym. Połacie dachowe wysunięte ok. 30cm. poza lico ścian. Ryzalit frontowy i szczytowy - wsch. z wgłębny portykiem. Od pd.-zach. przylega prostopadłościenne przybudówka, piętrowa, przykryta trójspadowym dachem; od pn.-wsch. prostopadłościenne łącznik, piętrowy, przykryty dachem jednospadowym.

ELEWACJE: tynkowane i bielone, dwukondygnacyjne, boniowane. Kondygnacje oddziela gzyms pasowy; całość wieńczy profilowany gzyms wieńczący. Frontowa - siedmioosiowa z osiowo usytuowanym ryzalitem - w nim prostokątna nisza, flankowana przez kolumny. Osie 2 i 5 z prostokątnymi niszami, zwieńczonymi półkoliście. Tylne pn. - sześćosiowa. Szczytowa wsch. - trójosiowa z ryzalitem na osi gł. Zachodnia - sześćosiowa. Na osiach prostokątne otwory okienne. W ryzalitach drzwi wejściowe do budynku.
