1. Obiekt
876/7 OBORA D. STAJNIA, w zespole dworsko-parkowym

2. Czas powstania
2 poł. XIX w.

KUROWICE

Obora d.stajnia w zespole
dworsko-parkowym

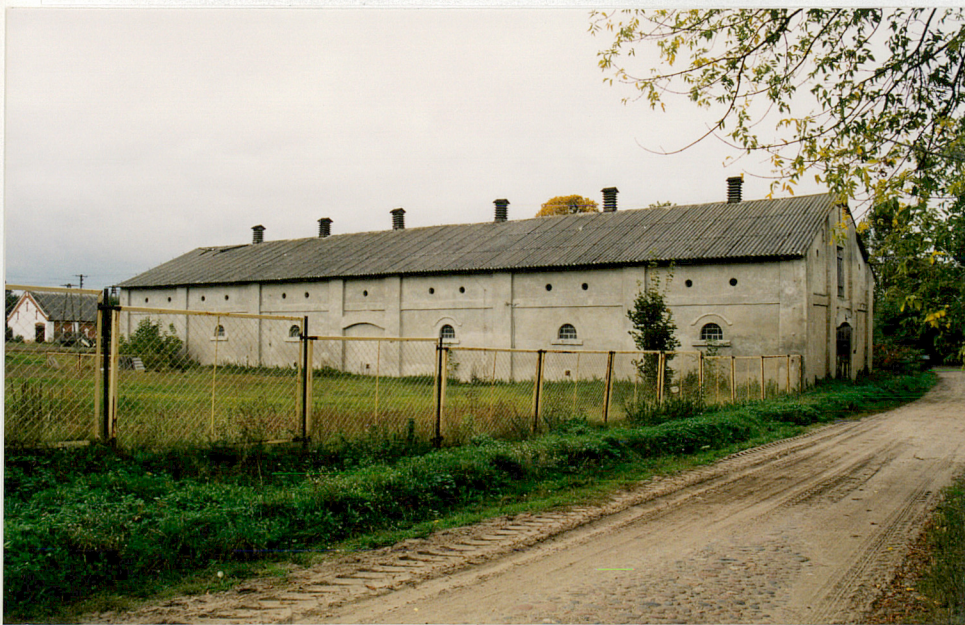
W zespole dworsko-parkowym, w jego części folwarcznej położonej na pd.-zach. od parku. Park krajobrazowy, przy granicy z folwarkiem dwór. Na pd. od dworu oficyna, położona do niego prostopadłe. Na osi dworu, od wsch. dojazd do folwarku i dworu. Folwark prostokątny, w narożniku pn.-wsch. dwie równoległe położone do siebie obory, przy granicy pd. obora i stodoła. Tuż przy wjeździe spichlerz. Całość uzupełniają niewielkie kubaturowo budynki trafostacji, wiaty magazynki. Obora w narożniku pn.-wsch., obok chlewni, zwrócona frontem na zach. Przed nią trafostacja.

Na planie bardzo mocno wydłużonego prostokąta, jednoprzestrzenny. Na środku dłuższej zach. elewacji dobudówka, dwupomieszczeniowa. Przed nią rampa.

Otynkowane, na prostym cokole, zwieńczone prostym gzymsem, z pasem-gzymsem kordonowym na wys. stropu. Naroża oraz osie międzyokienne podkreślone lizenami. Otwory okienne parteru półkoliste, z prostym podokiennikiem i nadokienną opaską. Elewacja zach. siedmioosiowa, z dobudówką na środku ta zaś z drzwiami na osi. Na osiach bocznych okna, w partii poddasza pary kolistych otworów. Elewacja wsch. siedmioosiowa, na środku odcinkowo zwieńczona płycina - pozostałość po drzwiach. Elewacje szczytowe analogicznie opracowane, trójosiowe, między osiami lizeny sięgające dachu, na środku odcinkowo zwieńczone wierzeje, po bokach odcinkowo zamknięte płyciny. W szczycie, na środku prostokątne drzwi.
