1. Obiekt

CHAŁUPA

3. Miejscowość
Sobienie Szlacheckie

Sobienie Szlacheckie 8

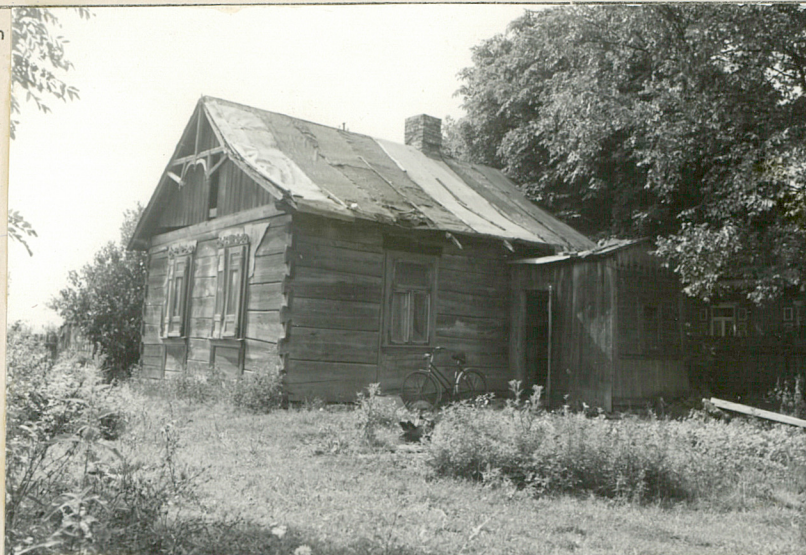
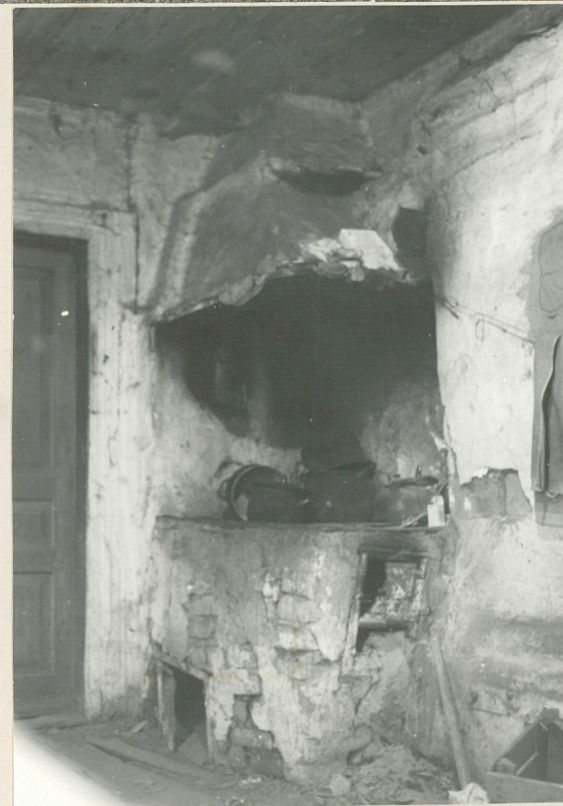
11 Zdjęcia, plan

Dom stoi szontem do drogi, oddzielony od niej ogródkiem kwiatowym.

Zbudowany na podmurówce z kamieni polnych, luźno ułożonych, częściowo wygładzanych. Podwalina łączona na zamek, konstrukcja ścian zrębowa, łączenie na rybi ogon, ostatki zostawione.

Dach dwuspadowy, kryty papą. Konstrukcja dachu krokwiowo-bontowa. Krokwie wsparte na opasce, kołce krokwi ozdobnie profilowane.

Dom szerokofrontowy, asymetryczny, 1,5 traktowy.

Budynek nieszalowany. W szczytach ozdobne pazdury.

Okna w usakach, podwójne, część z ozdobną listwą nadokienną i okiennicami.

Od strony podwórza ganeczek szkieletowy, wypełniony deskami z okienkiem i ozdobnie szalowanym szczytem.

Drzwi wejściowe w usakach, płycinowe.

14. Kubatura	15. Powierzchnia użytkowa	16. Przeznaczenie pierwotne	17. Użytkowanie obecne
ok. 190m ³	ok. 75m ²	Dom mieszkalny	Dom mieszkalny
18. Prace budowlane i konserwatorskie, ich przebieg i dokumentacja		19. Stan zachowania (fundamenty, ściany zewnętrzne, ściany wewnętrzne, sklepienia, stropy, konstrukcje dachowe, pokrycie dachu, wyposażenie i instalacje)	
Okno od kuchni zlikwidowane, założone kanciakami /okno w szczycie/.		Stan b.zły. Zniszczona konstrukcja dachu i stropy. Niekompletne podłogi. Rozbite kuchnie. Dom zawilgocony, zagrzybiony.	
20. Najpilniejsze postulaty konserwatorskie			
Zabezpieczenie dachu, stropów.
