1 Obiekt

CHALUPA

ULASEK

Ulasek nr.5

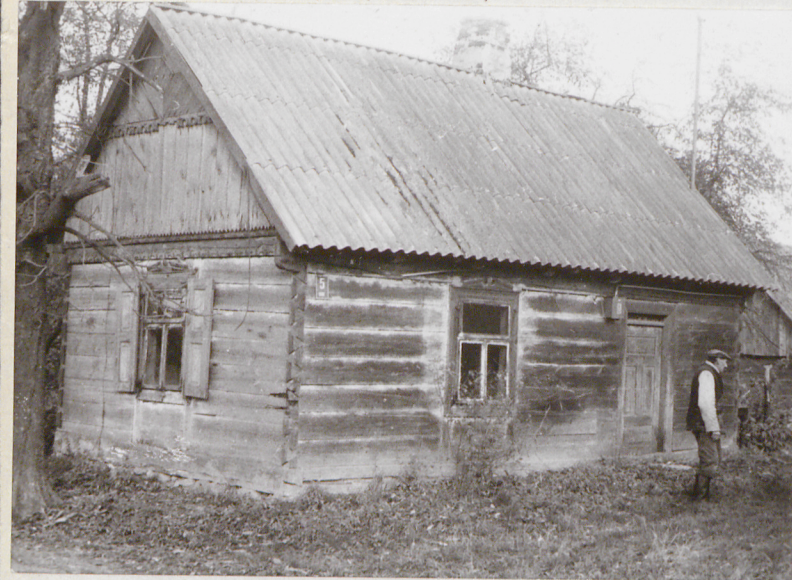
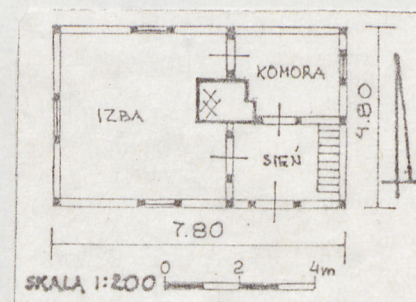
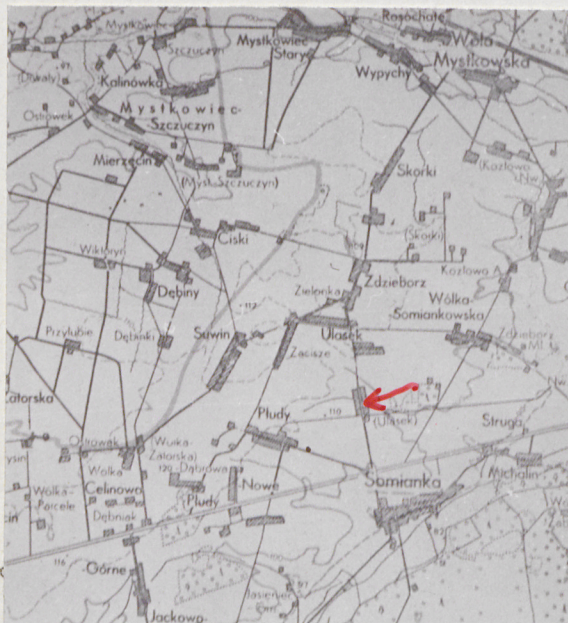
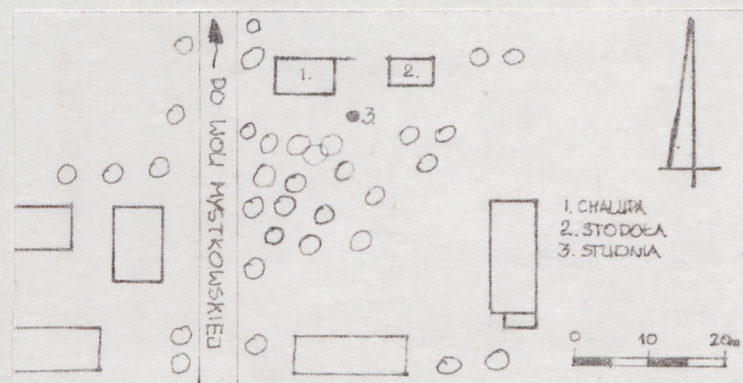
11 Zdjęcia rzut, przekrój, sytuacja, orientacja

Rzut-Chałupa na planie prostokąta, szerokofrontowa, asymetryczna, o układzie dośrod-kowym, z sienią, komorą i izbą.

Elewacje-Elewacja zach., frontowa, z oknem. Naroża oczepu ozdobnie fazowane i nacina-ne w krzyżyki. Szczyt łamany, w dolnej części szalowany pionowo deskami, wyżej w rom-by. Obie części przedziela pozioma listwa dekoracyjnie wycinana. Elewacja wsch. z małym, czteropolowym okienkiem, ujętym w profilowane listwy. Szczyt prosty, szalowa-ny pionowo deskami. Elewacja płn. ślepa. Elewacja pld., dwuosiowa, z oknem i drzwiami, ujętymi w listwy.
