1. Obiekt zabytkowy

DOM MIESZKALNY warszawska 8

OSIECK 84220

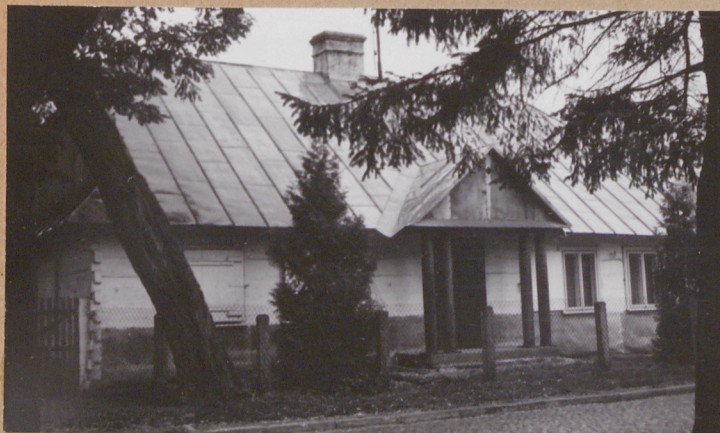
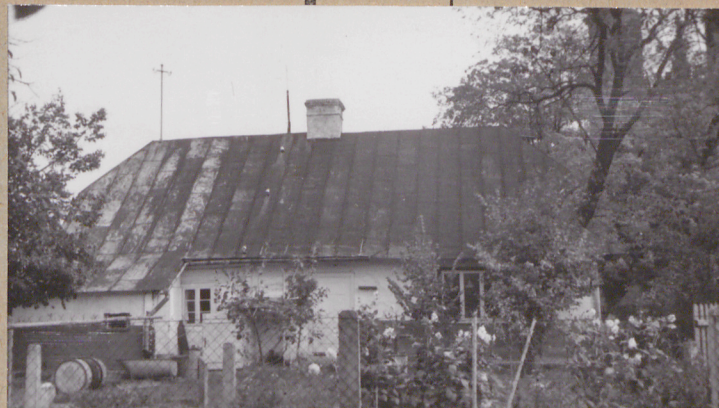
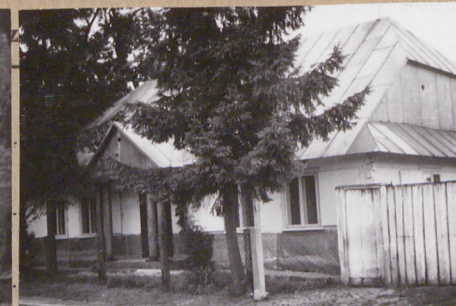
31. Szkic sytuacyjny, plan schematyczny, uwagi opisowe, fotografia

Na planie prostokąta,
konstrukcji wieńcowej
ustawiony kalenicowo. Na osi
głównej sień i komin butelkowy.
Od frontu ganek na czterech
słupkach/dawniej dwa/. Dach
dwuspadowy z naczółkami
