PAŁAC

poł.XIX w.

PAWŁOWICE

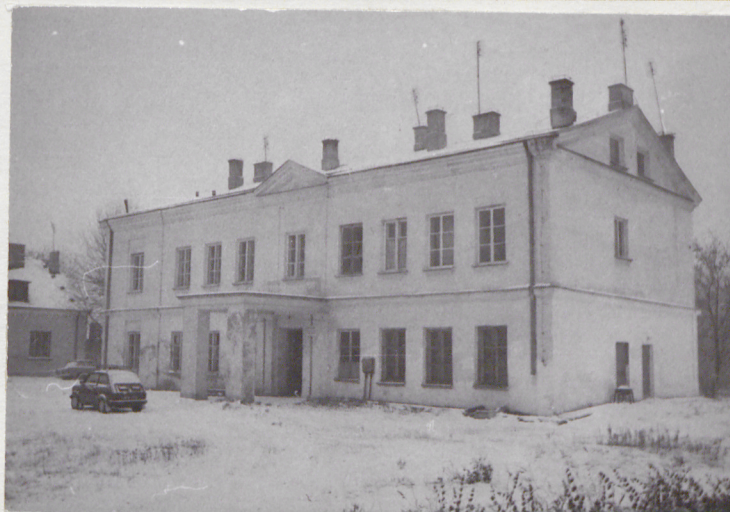
1. Elewacja zachodnia frontowa

Elewacja zachodnia frontowa dwukondygnacyjna, dziewięcioosiowa, symetryczna. W części centralnej, jednoosiowej, w przyziemiu kwadratowy portyk wsparty na dwu słupach. W drugiej kondygnacji współosiowo otwór okienny flankowany dwoma pilastrami. Część centralna zamknięta trójkątnym szczytem. W portyku na osi otwór wejściowy flankowany dwoma parami lizen. Po obu stronach części centralnej, w obu kondygnacjach współosiowo po cztery otwory okienne.

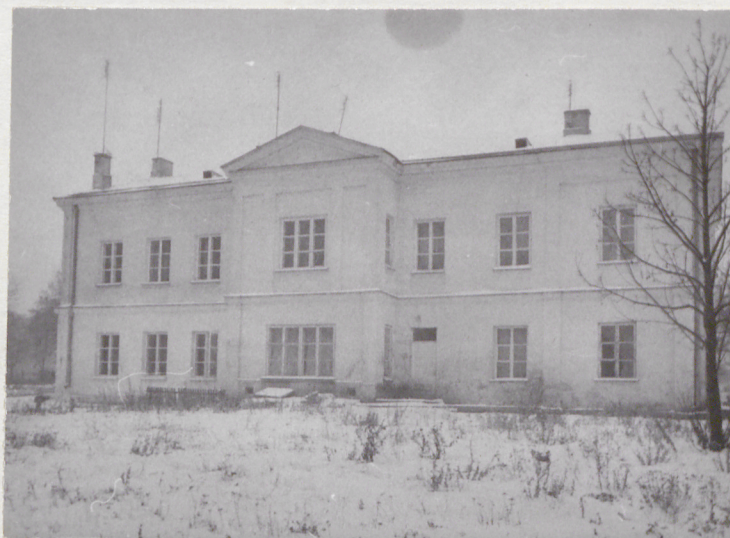
2. Elewacja wschodnia

Elewacja wschodnia dwukondygnacyjna, siedmioosiowa, symetryczna, na niskim cokole. Na osi prostokątny ryzalit z narożami ujętymi w pilastry, zwieńczony trójkątnym szczytem. W partii parteru duży otwór okienny w kształcie leżącego prostokąta, na piętrze współosiowo - kwadratowy, flankowany prostokątnymi wnękami wyrobionymi w tynku. W ścianach bocznych po jednym wąskim otworze okiennym w obu kondygnacjach. W parterze, z prawej strony ryzalitu

prostokątny otwór wejściowy poprzedzony schodkami z podestem. W korpusie w obu kondygnacjach współosiowo otwory okienne.

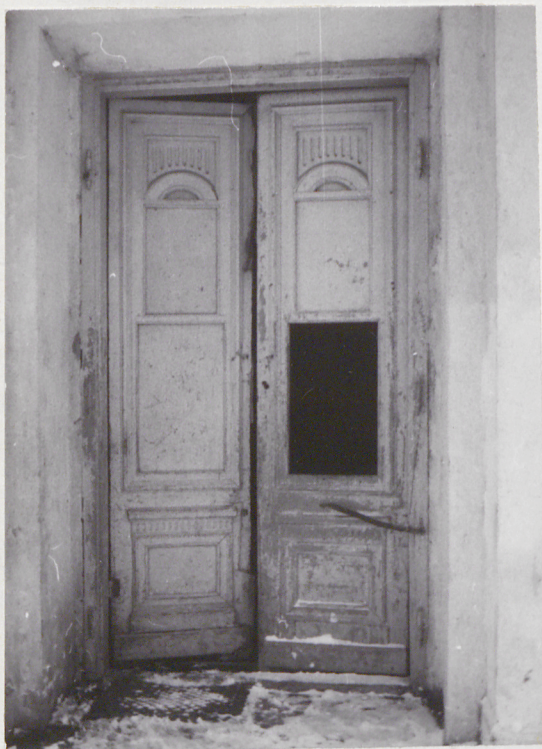
3. Drzwi wejściowe główne

Wnętrze: z dawnego wyposażenia i wystroju zachowane jedynie zewnętrzne drzwi wejściowe.
