KARTA EWIDENCYJNA ZABYTEKÓW  
ARCHITEKTURY I BUDOWNICTWA

Oficyna pałacowa

2. Czas powstania  
II połowa  
XIX w.

Pawłowice

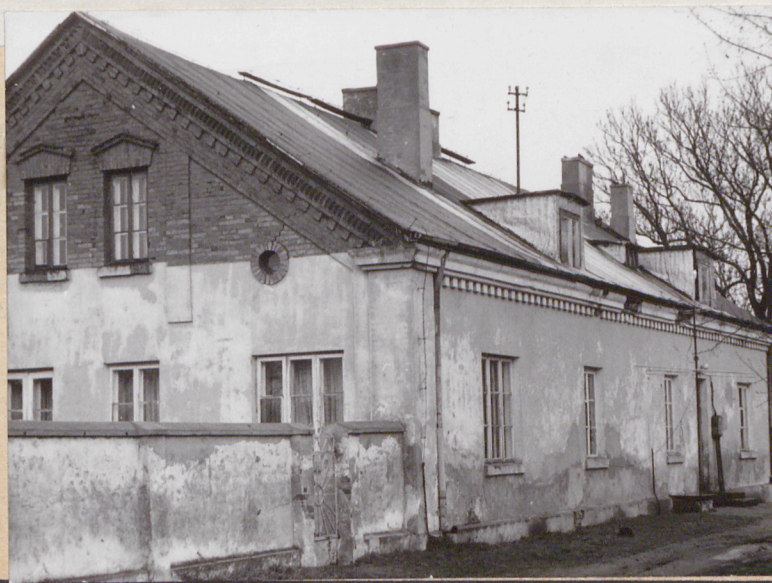
autor zdjęć G. Biernat  
data wykonania  
miejsce przechowywania negatywów

Budynek murowany z cegły, front otynkowany, wolnostojący z mieszkalnym poddaszem. Naroża budynku opilastrowane. Złożony na planie prostokąta. Układ pomieszczeń dwutraktowy z przełotową sienią i dodatkowym wejściem w elewacji bocznej. Elewacja frontowa-południowa pięcioosiowa, miesymetryczna z prostokątnym otworem wejściowym bliżej prawego naroża. Nad oknami prostokątne nadproża. Północna elewacji analogiczna. Szczyty budynku trójosiowe, piętrowe z dwoma oknami pomieszczeń na poddaszu drugiej kondygnacji. Okna zamknięte prosto z nadprożami w formie trójkątów. Na poziomie parapetów okiennych dwa okulusy. Elewacje południową i północną oraz trójkątne szczyty cian bocznych wieńczy gzyms uskokowy ponad ząbkowym fryzem.

Stropy, podłogi i więźba dachowa drewniana. Budynek pokryty dachem dwuspadowym, dach przykryty papą.

14. Kubatura 1000 m <sup>3</sup>	15. Powierzchnia użytkowa 240 m <sup>2</sup>	16. Przeznaczenie pierwotne mieszkalne	17. Użytkowanie obecne mieszkalne
18. Prace budowlane i konserwatorskie, ich przebieg i dokumentacja		19. Stan zachowania (fundamenty, ściany zewnętrzne ściany, wewnętrzne, sklepienia, stropy, konstrukcje dachowe, pokrycia dachu, wyposażenie i instalacje)  STAN ZACHOWANIA BUDYNKU JEST: ZAWILGOCZONE FUNDAMENTY I ŚCIANY. ZNAJDUJĄ SIĘ UBYTKI TYNKÓW. PRZECIEKADACE DOKŁADNIE DACHOWE. OBTUŻONE SZYMBY.	
20. Najpilniejsze postulaty konserwatorskie BUDYNEK NALEŻY PODDAĆ OSUSZENIU ORAZ REMONTOWI OGÓLNYM. WSKAZANE BŁĘDNY USUNĄĆ ZE ŚCIAN BUDYNKU WŁOŻYĆ TYNKI
