1. Obiekt

BUDYNEK MIESZKALNY

3. Miejscowość

KOWALEWKO

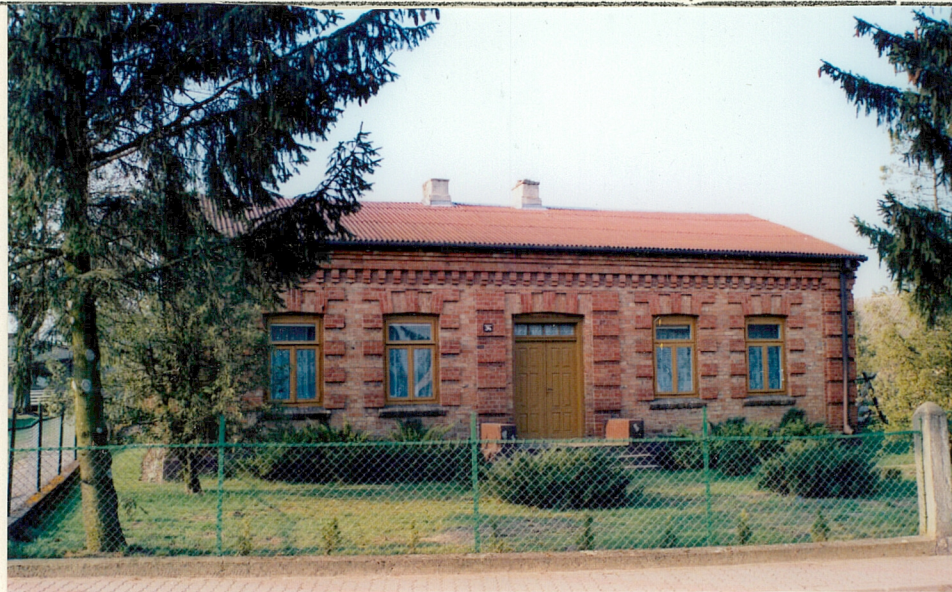
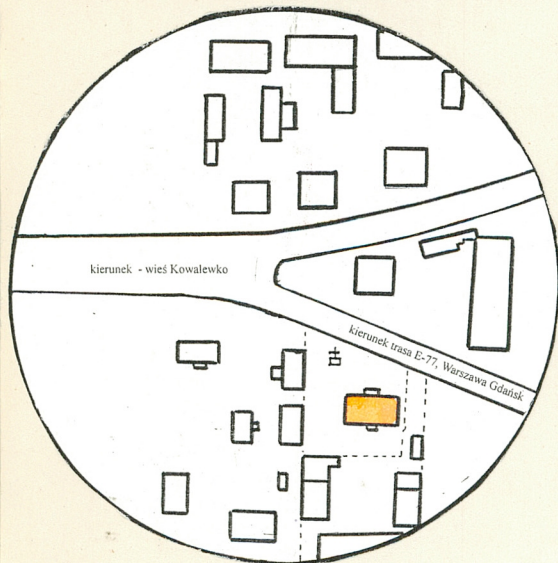
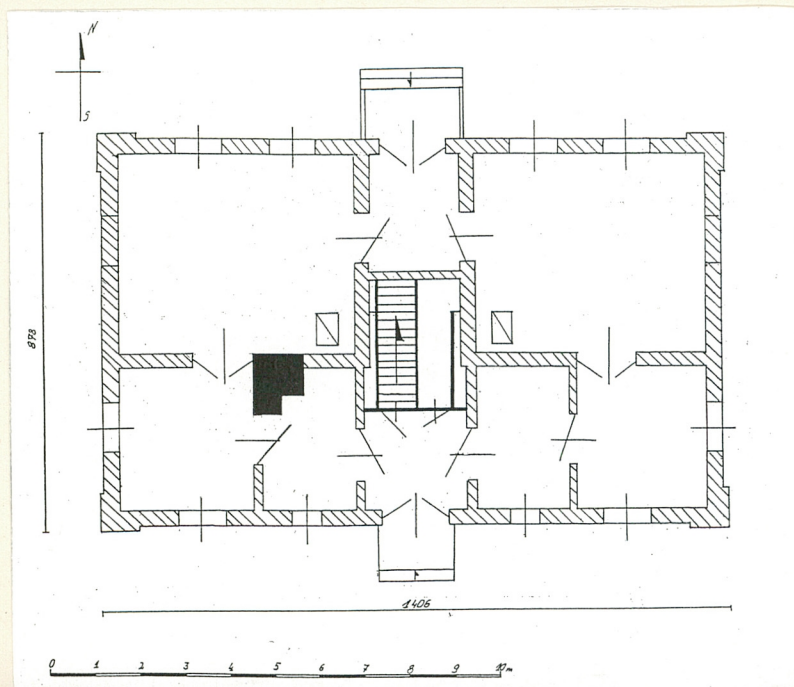
11. Zdjęcia, rzut, przekrój, sytuacja, orientacja

Dom posadowiony na planie prostokąta, dwutraktowy o symetrycznym układzie sześciu pomieszczeń ułożonych symetrycznie względem osiowej sieni przechodzącej, przedzielonej wtórnie łazienką oraz pomieszczeniem w którym znajduje się wejście na strych. W budynku, pierwotnie dwie kuchnie w części południowej przyległe do sieni, obecnie zachowana jedna. Bryła budynku zwarta, parterowa z poddaszem nieużytkowym, budynek niepodpiwniczony, przykryty dachem dwuspadowy. Elewacja frontowa, czteroosiowa, z wyodrębnionymi murowanymi schodami osiowym wejściem. Całość elew. ujęta w lizeny zamknięte pilastrami, zachowującymi regularny, poziomy podział podkreślony poprzez wsuniętą warstwę cegieł - pseudoboniowanie, pilastry zakończone pseudogłowicą formowaną przez kształtowane cegły (ścięte i zaokrąglone krawędzie). Cokoł oddzielony wyraźnym profilowanym fryzem z pasa główek. Otwory okienne i drzwiowe o wykroju prostokątnym, zamknięte łukiem odcinkowym przybierającym formę łęgu z wyraźnie zaakcentowanym kluczem oraz krawędziami poprzez wysunięcie cegieł poza lico ściany. Dodatkowo otwory ujęte są w obramienia prostokątne zaznaczone poprzez blokowo wysunięte poza lico ściany cegły. Podoknia, wykonane w formie gzymsu z profilowanych główek, ułożonych ukośnie. Całość zwieńczona fryzem kostkowym oraz gzymsem wieńczącym. Elewacja południowa tylna wykonana podobnie w stosunku do frontowej z pominięciem schodów oraz zdobień wokół otworów okiennych i drzwiowych zastąpionych jedynie nadprożem w formie łuku odcinkowego. Elewacje boczne w obrębie parteru rozwiązane w ten sposób, że otwory okienne i drzwiowe w oknach i drzwiach w formie gzymsu z profilowanych główek, ułożonych ukośnie. Cokoł oddzielony wyraźnym fryzem kostkowym. Kominy ustawione prostopadle do kalenicy. Wewnątrz ściany tynkowane, zachowana kuchnia zdobiona profilowanymi kafelami. Obiekt wyposażony w instalację elektryczną, wodną i CO.

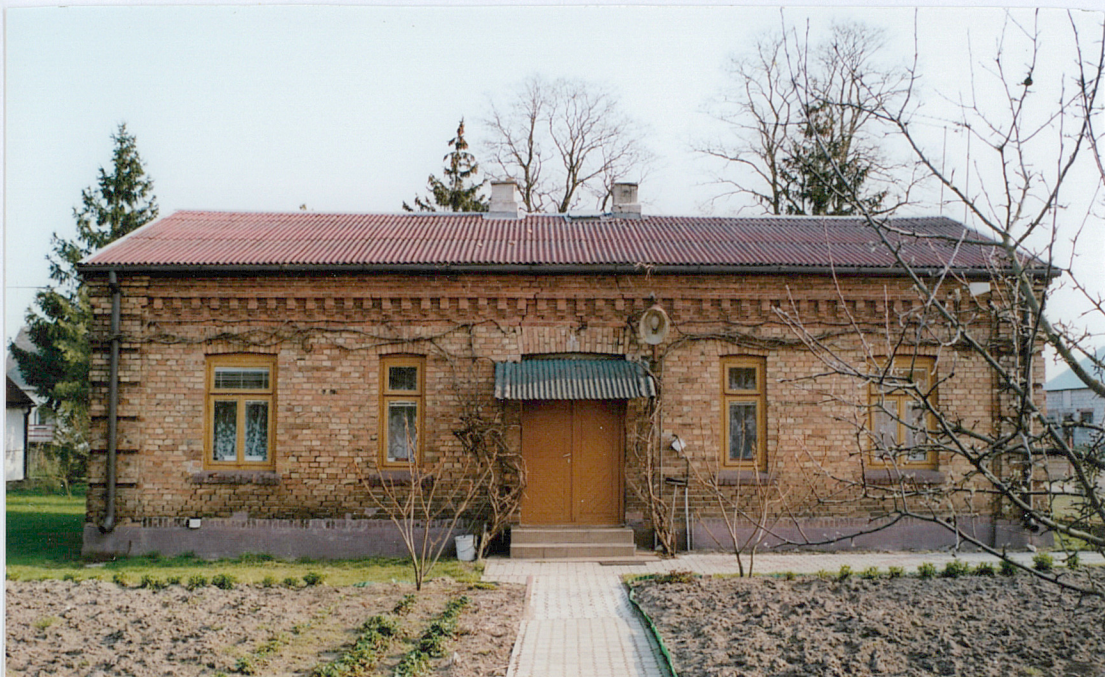
1.

Stan zachowania należy określić jako dobry. Brak widocznych zawilgoczeń zarówno w obrębie dachu, przyziemia jak i pomieszczeń użytkowych. Więźba dachowa zachowana w dobrym stanie. Poważne zastrzeżenia budzą pęknięcia muru widoczne w obrębie szczytu wschodniego jak i w elewacji tylnej na wysokości nadproża. Wewnątrz budynku brak widocznych pęknięć co może świadczyć, iż pęknięcia powstały znacznie wcześniej.

fot. 1 elewacja tylna południowa
fot. 2 elewacja szczytowa zachodnia
fot. 3 elewacja szczytowa wschodnia

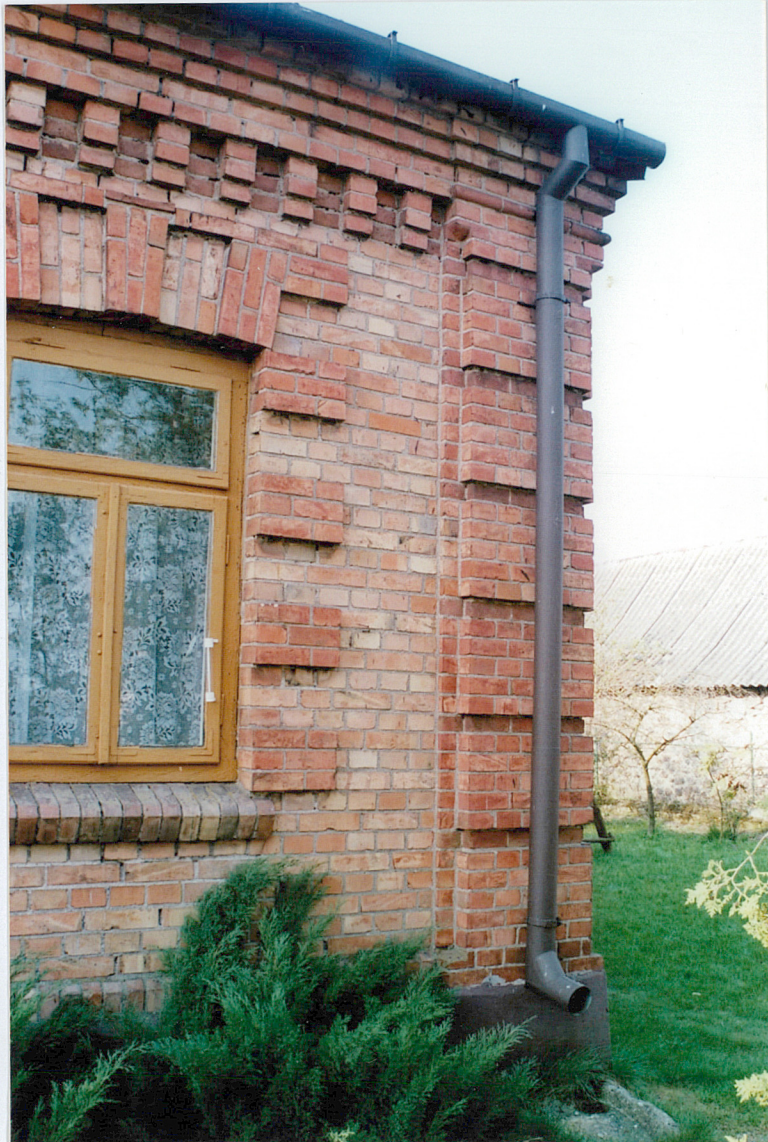
4.

5. fot. 4 fragment elewacji frontowej północnej
fot. 5 okno, wnętrze pomieszczenia narożnego w elewacji półn.-zach.
fot. 6 drzwi wewnętrzne, wnętrze pomieszczenia w elewacji wschod.-połud.

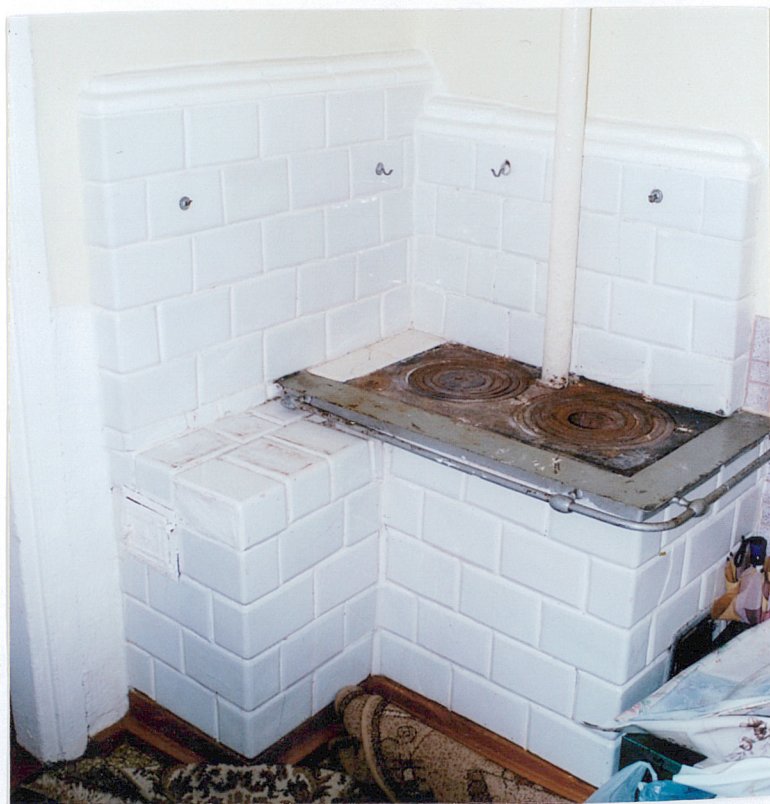
fot. 7 pomieszczenie kuchenne – kuchnia kaflowa.
