1. Obiekt

POCZTA, OB. MUZEUM

OSTROŁĘKA

Pl. Bema 8

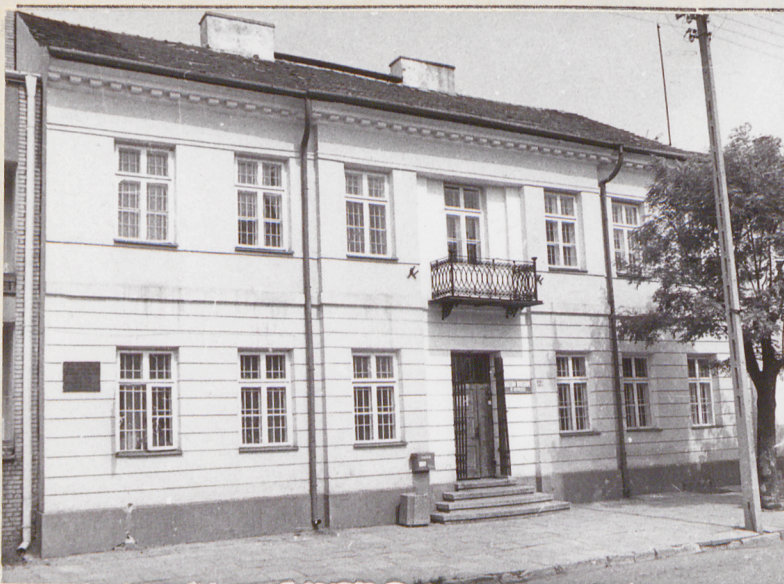
elewacja pd.
rzut
plan orientacyjny

Elewacja frontowa symetryczna, 2 - kondygnacyjna, 7-osiova z 3-osiowym płytkim ryzalitem, w nim płytka wnęka wysokości 2 kondygnacji; cokół niewysoki, płaski; w przyziemiu boniowanie; kondygnacje oddzielone płaskim gzyms kordonowym, podobny gzyms podokienny II kondygnacji; na osi balkon z ażurową, klasycystyczną balustradą; gzyms wieńczący kostkowy. Elewacja tylna 2 - kondygnacyjna, 7-osiova/osie nierównomiernie rozmieszczone/, gładka; na piętrze 1 okno szersze, 2 inne zamurwane/wnęki/; gzyms wieńczący niezbyt wydatny, profilowany.
