I. Obiekt

ORGANISTÓWKA/SALA KATECHETYCZNA, MIESZKANIA/

1864

SAMOGOSZCZ

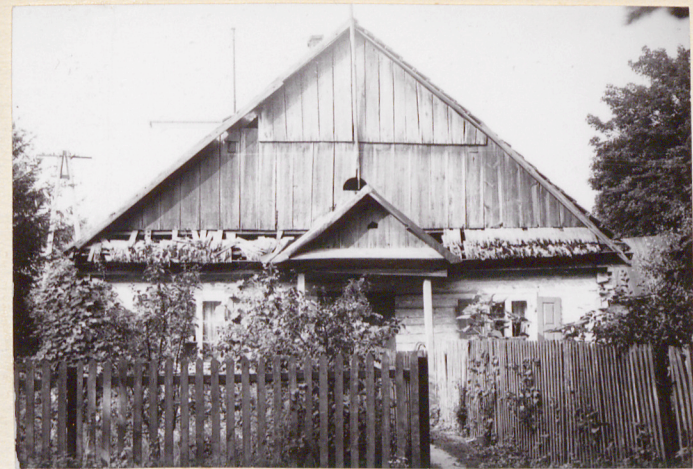
Elewacja boczna /wsch/

Elewacja. Północna czterookienna, obielona ocieniona wysuniętym okapem z widocznymi krańcami belek stropowych. Do zrębu pomiędzy oknami przybita rzeźba Chrystusa Ukrzyżowanego barokowo-ludowa ze śladami polichromii. Elewacja połudn./od podwórza/z analogiczną ilością okien, zrębem i okapem. Elewacja zach./szczytowa/z usytuowanym symetrycznie gankiem i dwoma oknami po bokach. Ganek wsparty na dwóch słupach. Pomiędzy oszalowanymi deskami szczytem a zrębem przerwany dachem ganku biegnie szeroki daszek okapnikowy. Elewacja wschodnia/szczytowa/analogiczna do zachodniej.

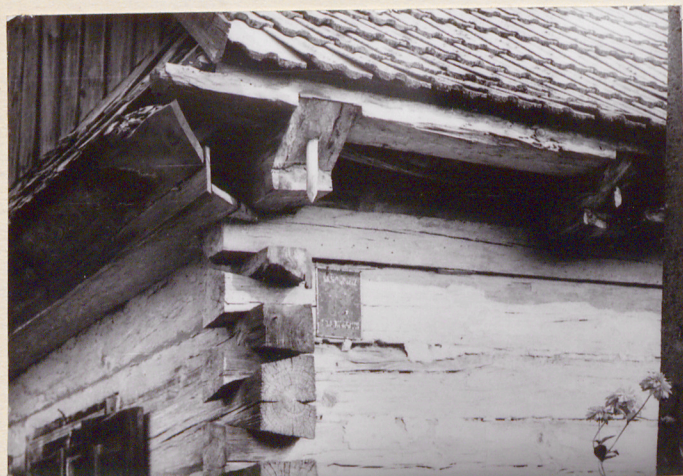
Wągiel pd.-zach.

Materiał i technika. Konstrukcja wieńcowa z sosnowych belek zwęglowanych na jaskółczy ogon z dużymi ostatkami. Podwalina dębowa połączona w narożach na zamek spoczywa na ceglanej podmurówce. Drewno sosnowe użyto do pozostałych elementów składowych obiektu. Strupy belkowe wypełnione deskami, podbite płytami pilśniowymi, bejcowanymi deszczułkami. Konstrukcja dachu stolicowa z krokiewiami połączonymi na zaciós z płatwił z tyblami. Krokwie w ostrzyku połączone na nakładkę z tyblami. Konstrukcja daszków nad obu gankami krokwiowa. Pokrycie dachu stanowi dachówka cementowa. Dach nad gankiem wsch. kryty papą na zach. eternit. Daszki okapnikowe kryte gontem. We wszystkich pomieszczeniach podłogi deskowe. Na strychu i w piwnicy polepa. Drzwi i okna w łatkach. Drzwi zewnętrzne z obu ganków jednoskrzydłowe, filungowe z nabitymi kutymi ćwiekami. Pozostałe drzwi jednoskrzydłowe, płycinowe, deskowe i dwuskrzydłowe, płycinowe. Do piwnicy kłapa z desek. Okna dwuskrzydłowe, sześciokwaterowe opatrzone/od drogi dwuskrzydłowymi, płycinowymi okiennicami.
