Nr <sup>4902</sup> MAZOWIECKIE

1. Obiekt

DOM PARAFIALNY, ul.Kamienna 14

S Z Y D Ł O W I E C

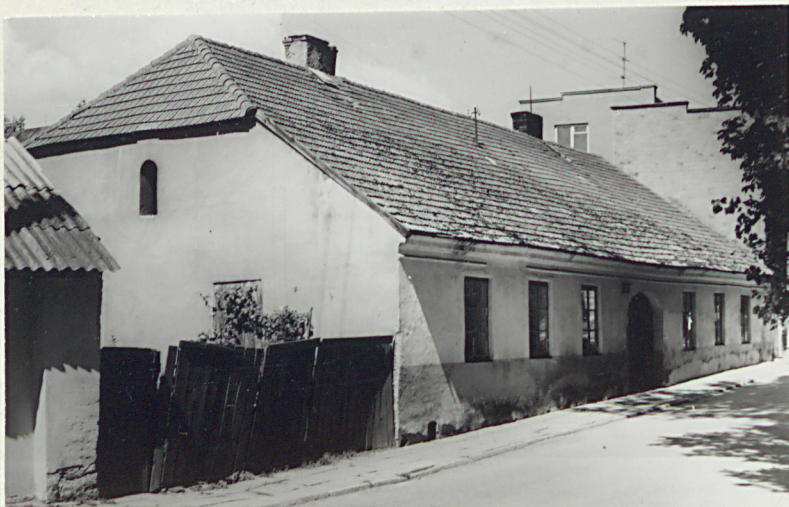
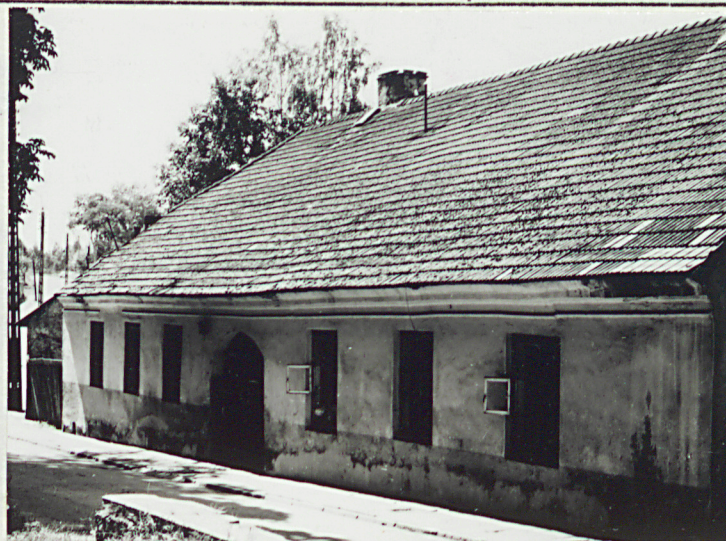
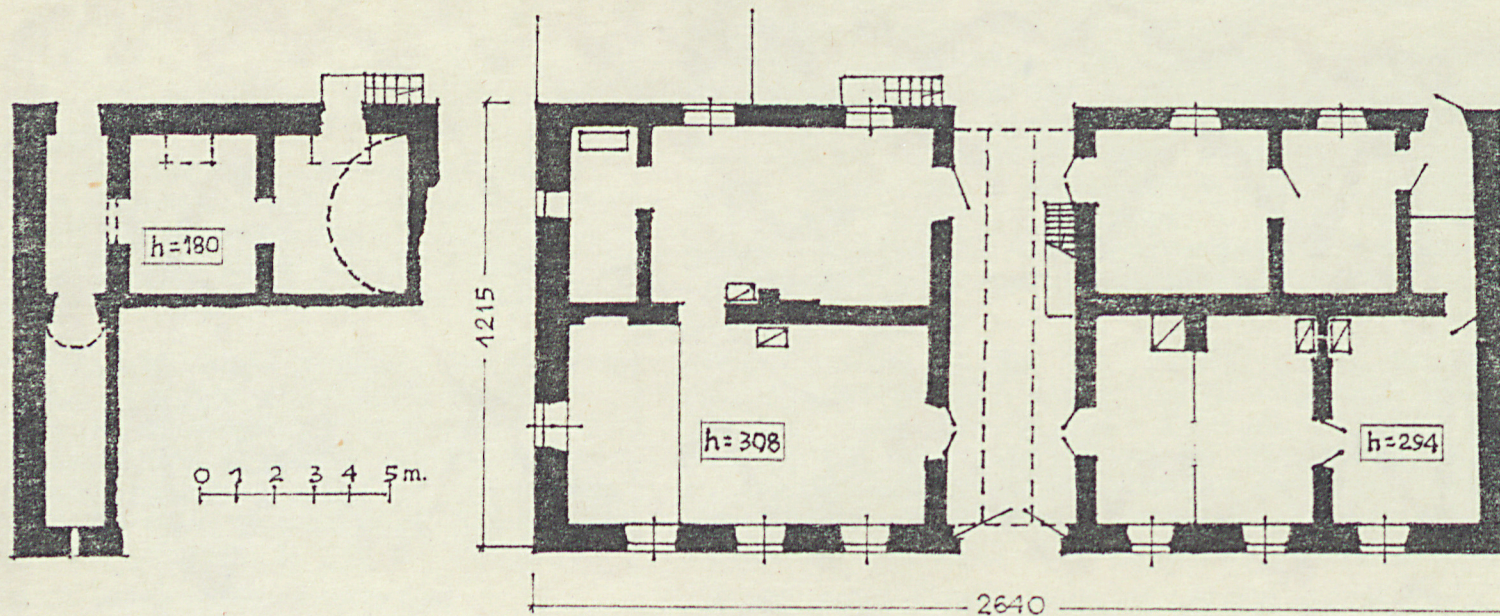
11. Zdjęcia. rzut, przekrój, sytuacja, orientacja

Zbudowany z kamienia łamanego, ściany obustronnie tynkowane. Stropy belkowe, ślepe, w sieni i w pomieszczeniu pn.-zach. stropy nagie. Piwnice sklepione kolebkami. Podłogi z desek, w sieni wylewka betonowa, w piwnicach ziemia. Drzwi płycinowe i spagowe, wrota w bramie od ulicy klepkowe (nowe), od tyłu spagowe na biegunach. Okna skrzynkowe, podwójne, 6-dzielne. Schody na strych drabiniaste, do piwnic drabiniaste (wewn.) i kamienne (zewn.). Wieżba dachowa krokwiowo-jętkowa, z łączeniami ciesielskimi na kołki; jętki podparte płatwiami i stolcami z zastrzałami (4 więzary pełne, 2 półpełne). Dach kryty dachówką cementową, zakładkową.

Budynek parterowy nakryty dachem naczółkowym. Oficyna parterowa z gankiem i dachem dwuspadowym. Elewacje tynkowane, na cokołach. Elewacja frontowa 7-osiowa, z 3 prostokątnymi oknami po obu stronach bramy, zwieńczona profilowanym gzymsem. Malowana w 3 kolorach. Brama zasklepią łukiem odcinkowym. Elewacja tylna 5-osiowa: od pn. drzwi, 2 okna, brama zasklepią odcinkowo i okno; pozostała część elewacji zasłonięta oficyną. Elewacja boczna (pd.) 2-osiowa (1 okno zadeskowane), w szczycie wąskie, przesklepią okienko na strych.

14. Kubatura 550 m <sup>3</sup> (bez oficyny)	15. Powierzchnia użytkowa 185 m <sup>2</sup> (bez oficyny)	16. Przeznaczenie pierwotne mieszkalno-gospodarcze	17. Użytkowanie obecne dydaktyczne i mieszkalno-gospodarcze
18. Prace budowlane i konserwatorskie, ich przebieg i dokumentacja		19. Stan zachowania (fundamenty, ściany zewnętrzne, ściany wewnętrzne, sklepienia, stropy, konstrukcje dachowe, pokrycie dachu, wyposażenie i instalacje)  Stan murów, więźby dachowej i pokrycia dobry. Budynek zawilgocony, nie odwodniony. Otwór wejściowy do piwnic zrujnowany. Oficyna zamieszkała w części, wymaga remontu. Ogrodzenie kamienne posesji zachowane częściowo, zrujnowane. Posesja zapuszczona, nie zagospodarowana.	
		20. Najpilniejsze postulaty konserwatorskie Remont drewnianej oficyny, zagospodarowanie posesji.

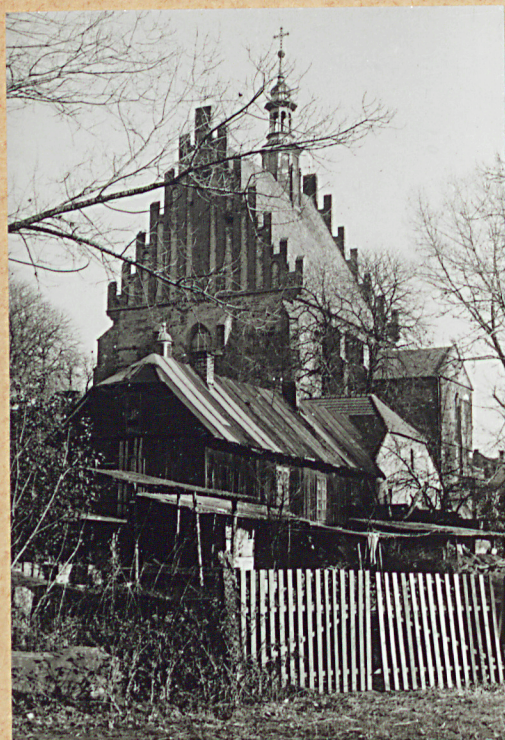
WIKARIAT

Dom na planie prostokąta z bramą pośrodku, dwutraktowy. Po obu stronach bramy pierwotnie 2 pary mieszkań (kuchnia-pokój-sypialnia w amfiladzie), ob. przekształcone. Część południowa podpiwniczona, z zejściem przez klapę podłogową w narożniku pd.-zach. oraz schodami od podwórza. Wzdłuż granicy posesji od strony podwórza przybudowana drewniana oficyna, połączona z budynkiem frontowym otworami w piwnicach i w parterze.
