1. Obiekt

DWÓR I

TRĘBKI

11. Zdjęcia, plan sytuacyjny, rzuty

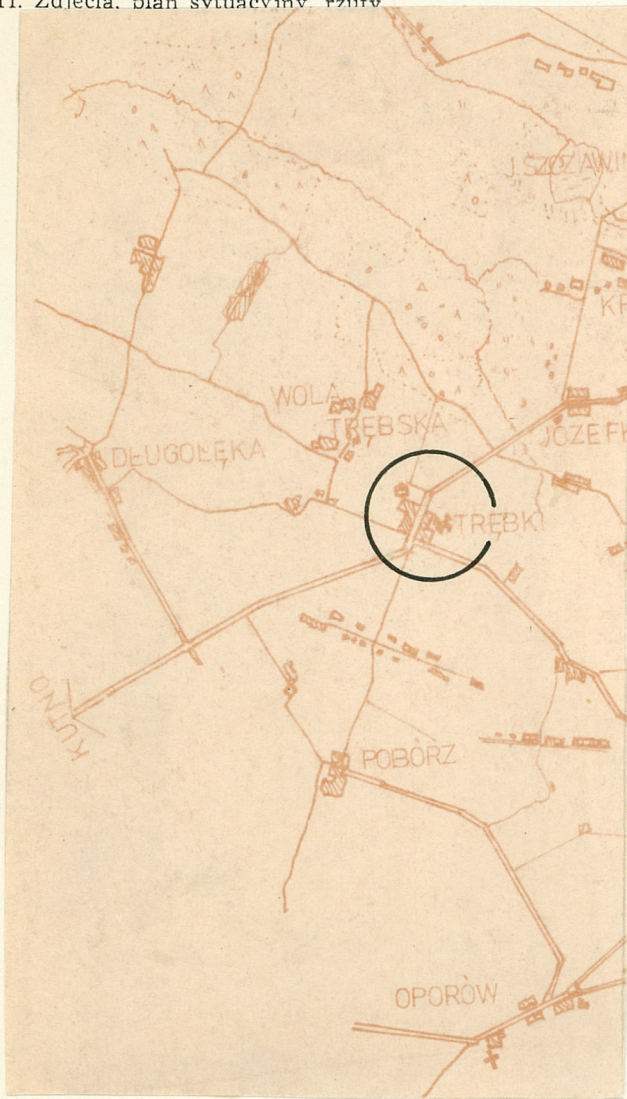
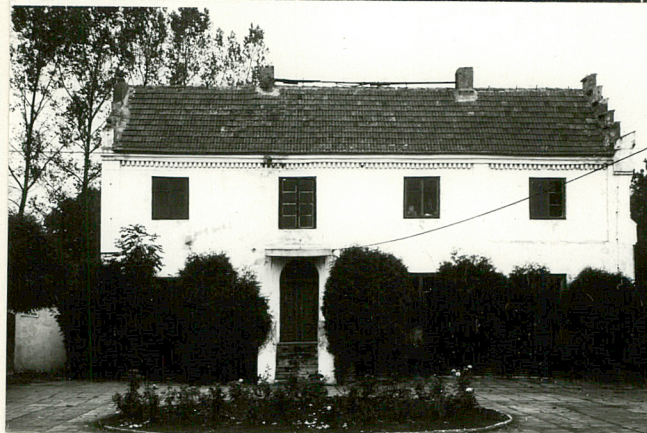
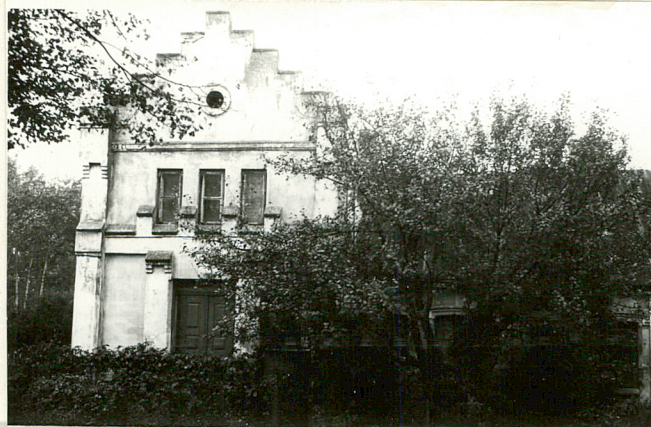
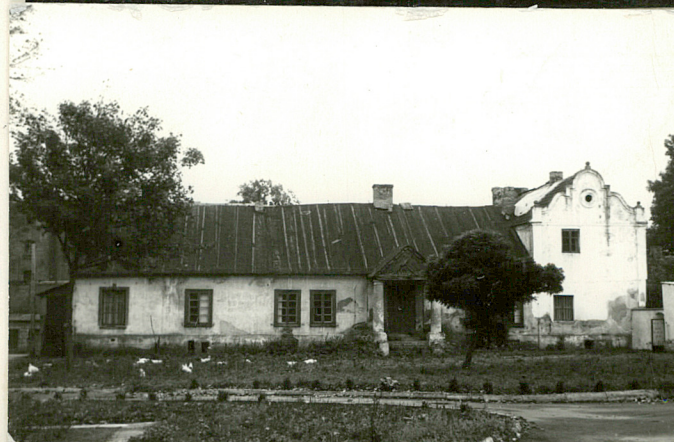
Dwór I znajduje się w płn.-wsch. części wsi, około 200m. od drogi Gąbin-Kutno. Na wschód od drogi położony jest kościół parafialny pw. Św. St. Kostki, a na zachód zespół pofolwarczny z dworem I, II, oficyną, gorzelnią oraz budynkami gospodarczymi. Od płn.-zach. otaczają dwór klomby, w odległości ok. 60m. dwór II, od pld.-wsch. oficyna i zabudowania gorzelni, a od zach. zabudowania gospodarcze. Najbliższym budynkiem jest oficyna, z którą dwór tworzy od pld. zamknięty z trzech stron dziedzińiec. Budynek o konstrukcji murowanej, otynkowany od wewnątrz i zewnątrz, na cokole murowanym, z 5-ciocentymetrową odsadzką, podpiwniczony w całości, o wym. 29,11ha. Sklepienia w piwnicy ceramiczne, kolebkowe, pozostałe drewniane deskowe z podsufitką. Więźba dachowa drewniana, stolcowa krokwiowo-płatwiowa, stolce wzmocnione mieczami, krokwie o wym. 10x14cm. oparte na dolnej płatwi o wym. 16x16cm, stolce stojące. Wejście do piwnic z zewnątrz schodami ceglanymi; boczne boksy dostępne z zewnątrz wokół budynku. Schody na strych drewniane, jednobiegowe, w części nowszej na piętro betonowe jednobiegowe. Podłogę w piwnicy stanowi klepisko, w parterze podłoga deskowa na poddaszu deski. Drzwi wejściowe w starym ganku dwuskrzydłowe, drewniane, ramowo-płycinowe, wewnętrzne, w starej części, także dwuskrzydłowe, ramowo-płycinowe, w części nowszej drzwi pojedyncze. Okna w części starszej o ościeżnicy drewnianej z wewnętrznymi okiennicami, polskie, 8-polowe, z opaską drewnianą, w nowszej o wymienionej stolarce; 4,6 i 8-polowe. W szczycie od strony wsch. 3 wąskie, pojedyncze okna oraz okulus. Budynek na rzucie litery "L", część starsza dwutraktowa, nowsza dobudowana pod kątem prostym - jednoraktowa. Główne wejście z ganku od zachodu, poza tym ze szczytów wschodniego i północnego oraz z południa. Bryła rozbita na parterowy dwór pod dachem dwuspadowym krytym papą oraz 2-ukondygnacyjną oficynę z nieużytkowym poddaszem, także pod dachem dwuspadowym krytym dachówką zakładkową. Część dobudowana posiada dwa szczyty; od wsch. zakończony schodkowo, a od zachodu barokizujący o spływach w kształcie odwróconej sigmy zwieńczonych po bokach prostokątnymi kolumnkami zakończonymi kulami. Na szczycie podobna kula. półkolistym

14. Kubatura	15. Powierzchnia użytkowa	16. Przeznaczenie pierwotne	17. Użytkowanie obecne
1360 m <sup>3</sup>	361 m <sup>2</sup>	Mieszkalne	Mieszkalne
18. Prace budowlane i konserwatorskie, ich przebieg i dokumentacja Inwentaryzacja budowlana wykonana w 1970.		19. Stan zachowania (fundamenty, ściany zewnętrzne, ściany wewnętrzne, sklepienia, stropy, konstrukcje dachowe, pokrycie dachu, wyposażenie i instalacje)  Obiekt w złym stanie, nieodpowiednio użytkowany. W 1982 roku w 2/3 niezamieszkały, opuszczone pomieszczenia zdewastowane. Ściany w piwnicach wilgotne, w wielu miejscach brak tynków, zniszczone tynki w elewacjach. Stary ganek oraz stolarka zniszczone, więźba dachowa oraz częściowo stropy grożące zarwaniem. Pokrycie dachu w części starszej prowizoryczne, nie dające zabezpieczenia. Cały obiekt bez zabezpieczenia przed dalszą dewastacją.

20. Najpilniejsze postulaty konserwatorskie  Wymagane jest zabezpieczenie stanu obecnego i przeprowadzenie remontu obejmującego wymianę dachu, więźby, stropów, podłóg i stolarki

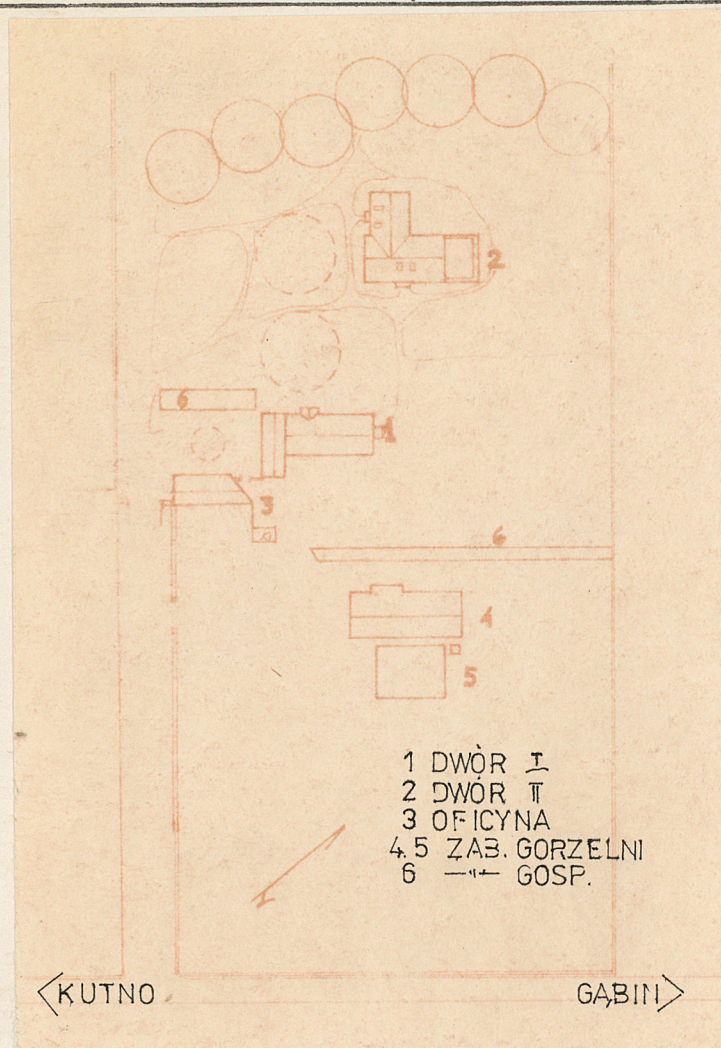
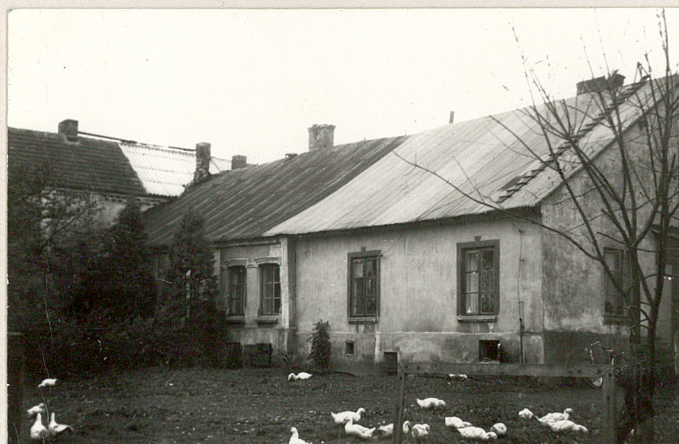
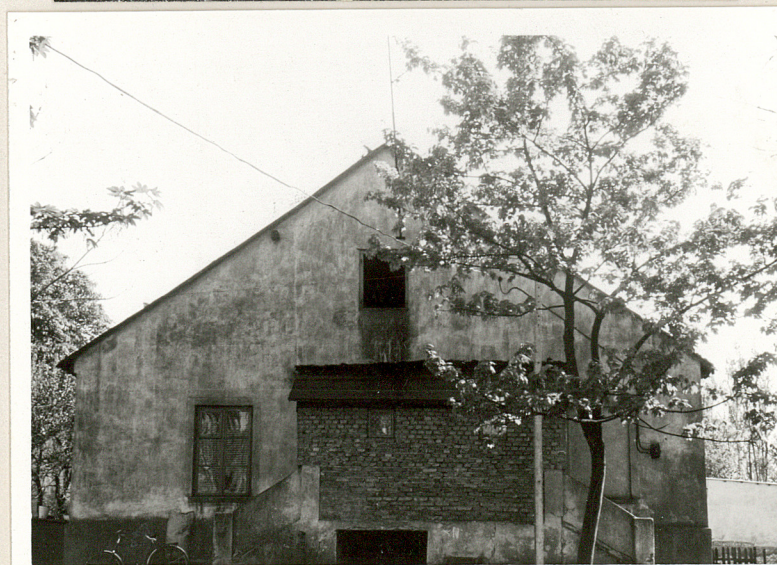
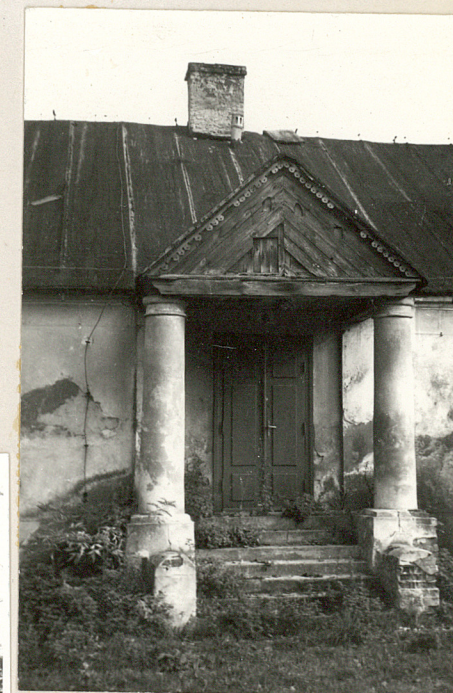
Elewacje parterowe od wsch. i zach. 7-osiove, od zachodu ganek o 2 okrągłych, drewnianych kolumnkach o bazie płaskiej kostce i pojedynczym wałku zamiast głowicy. Tympanon trójkątny, drewniany, z desek zbitych skośnie z resztkami drewnianego ozdobnego wykończenia. Od wsch. wejście z wysuniętymi schodami, od płn. dobudowany ganek, w elewacji południowej otwór wejściowy zakończony półkoliście z nadświetlem. Budynek posiada instalacje: elektryczną oraz zdemastowaną wodno-kanalizacyjną.
