MAZOWIECKIE

M2613 OFICyna

1897 r.

Trębki

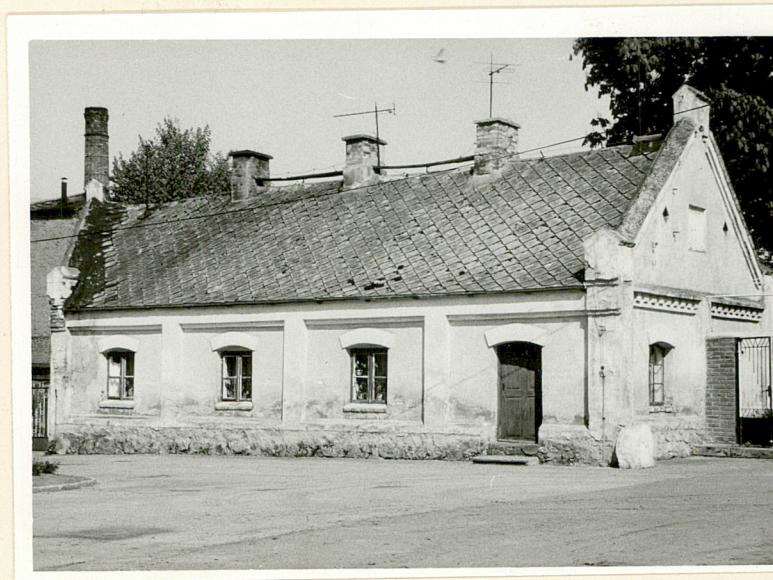
11. Zdjęcia, plan sytuacyjny, rzuty

Plan na rzucie trapezu, o wschodniej ścianie skośnej, jednotraktowy, pięciopasmowy, o amfiladowych przejściach, z dobudowanym od wsch. obudowanym gankiem.

Bryła zwarta, przekryta dachem dwuspadowym, ganek niższy także przekryty daszkiem dwuspadowym.

W szczycie południowym gzyms z fryzem kostkowym oddzielający parter od poddasza, nad nim data 1897, jeszcze powyżej okienko na poddasze.

Nad oknami wyrobiona wydatna opaska w tynku w kształcie łuku.

Naroża wzmocnione szkarpami.
