PIWNICE BROWARU

M36/1

SZYDŁOWIEC

4. Adres ul. Sowińskiego 6

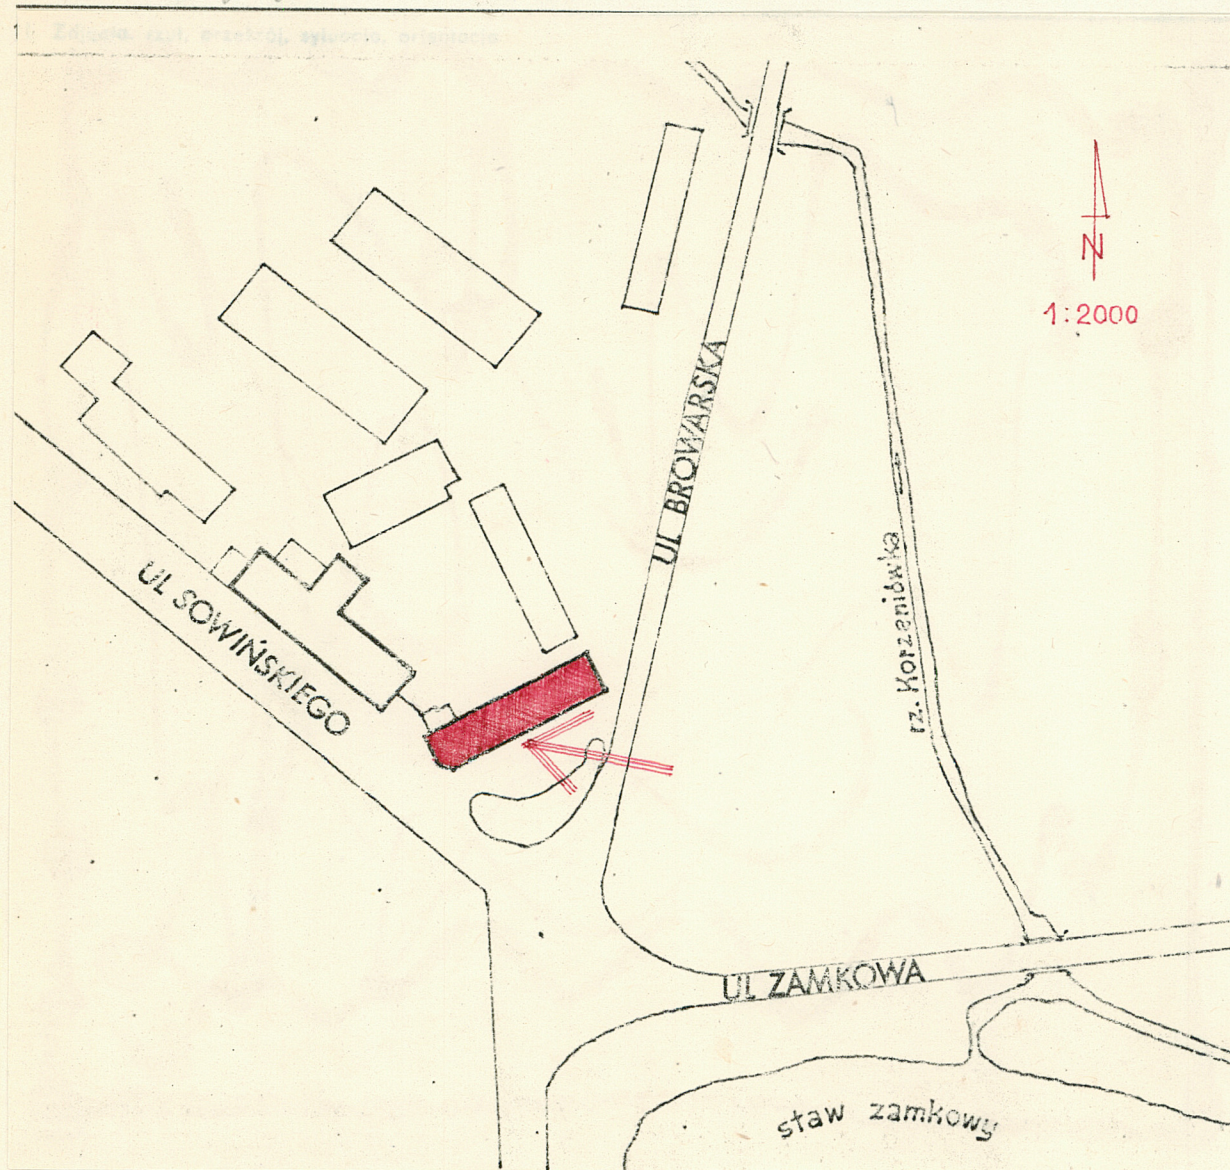
Piwnice pod budynkiem administracyjnym wzniesionym na murach dawnego browaru, ustawionym prostopadłe do ulicy, dostępne od podwórza.

Murowane z kamienia łamanego na wapno, częściowo tynkowane. Sklepienie krzyżowe na filarach, bez gurtów. Okna zasklepienie odcinkowo. Piwnica od strony południowej tynkowana, ze wstawionymi podporami z cegły. Podłoże z ziemi, z pozostałościami bruku i płyt kamiennych. Schody policzkowe: kamienne do piwnicy południowej, betonowe do północnej. Okna pojedyncze, uchylne, w drewnianych ościeżnicach, okratowane.

Piwnice na różnych rzutach: piwnica północna na rzucie zbliżonym do kwadratu, z dwoma filarami pośrodku, podtrzymującymi sklepienie krzyżowe. Wejście od zachodu przy ścianie zewnętrznej. W ścianach zewnętrznych rozglifione okna wychodzące ponad poziom terenu: we wschodniej ścianie - 3, w zachodniej - 2 okna. Piwnica południowa na planie litery "L", z dwoma filarami i sklepieniem krzyżowym; w węższej, wydzielonej ścianą części - wnętrza nakryte kolebką. Między filarami wbudowane masywne podpory. W ścianach zewnętrznych rozglifione okna: we wschodniej - 3, w zachodniej - 1. Wejście w narożniku ściany zachodniej.
