KARTA EWIDENCYJNA ZABYTEKÓW
ARCHITEKTURY I BUDOWNICTWA

DOM MIESZKALNY, WILLA „BERMANÓWKA”

1953-1955

OTWOCK

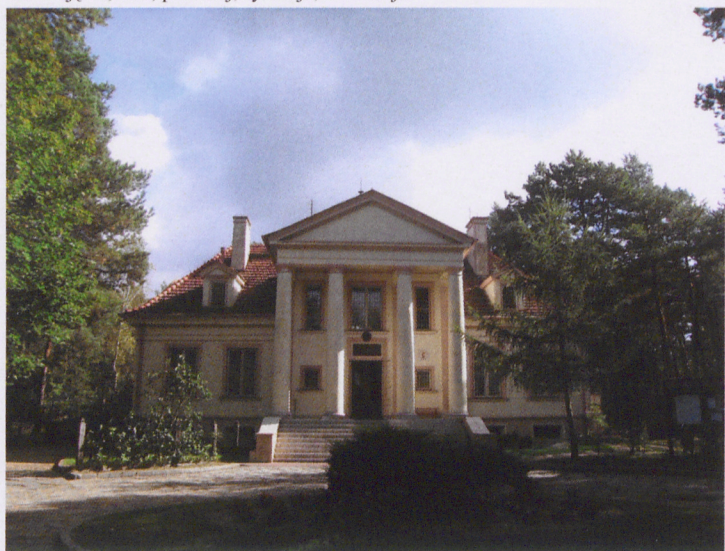
Widok willi od strony pn.

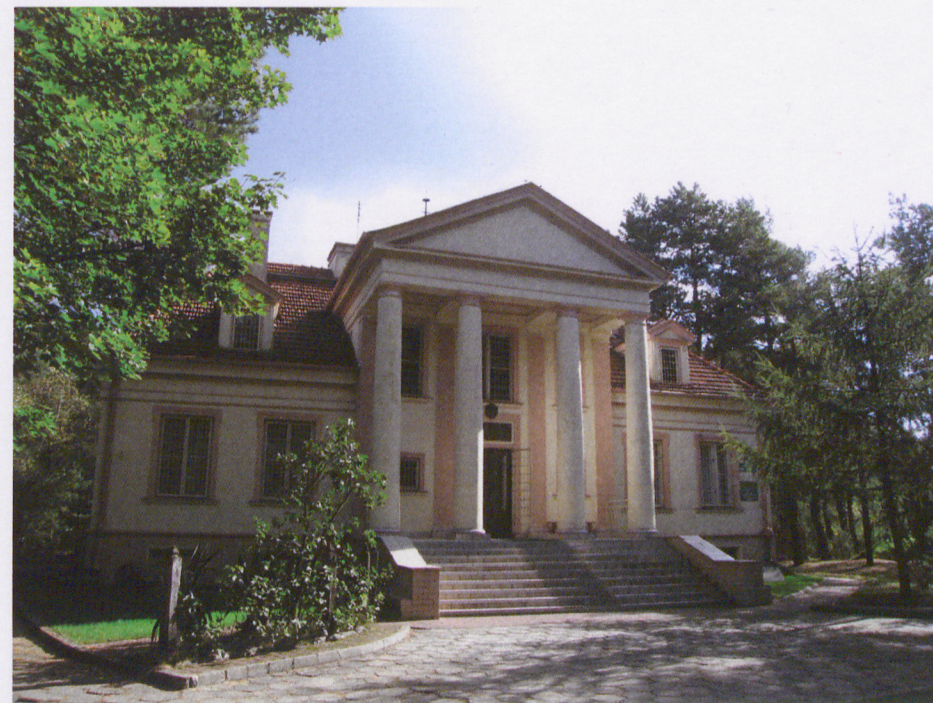
Elewacja pn. – siedmioosiowa, o symetrycznej kompozycji, zaakcentowana centralnie usytuowanym, trójosiowym ryzalitem poprzedzonym czterokolumnowym, zwieńczonym trójkątnym frontonem portykiem tokańskim wielkiego porządku. Poszczególne osie ryzalitu rozdzielone wielko-porządkowymi pilastrami tokańskim. Wejście umieszczone w środkowej osi ujęte jest profilowanymi obramieniami i zamknięte płycinową supraportą wypełnioną wstawioną po 1996 r. tablicą Muzeum Ziemi Otwockiej i medalionem z wizerunkiem Michała Andriollego. Drzwi flankowane są małymi, kwadratowymi okienkami. Okna drugiej kondygnacji ryzalitu zaprojektowane na skrajnych osiach jako jednoskrzydłowe, środkowe zaś w układzie dwuskrzydłowym. Wszystkie posiadają profilowane obramienia i gzymsy parapetowe. Jednobiegowie schody i podest portyku wyłożone współczesnymi płytkami terrakoty. Pozostałe osie tej elewacji wypełnione dwuskrzydłowymi oknami w profilowanych obramieniach z wąskimi uszakami w górnej części i gzymsami parapetowymi w dolnej. Powyższą formę otrzymały również wszystkie otwory okienne i drzwiowe występujące na pozostałych elewacjach. Całość zamyka wydatny gzyms wieńczący poprzedzony dwustopniowym fryzem obiegający również pozostałe elewacje. Otwory okienne zakończonych trójkątnymi szczytami facjat ujęte są lizenami z kwadratowymi dekoracjami w części górnej.

Elewacja pn.

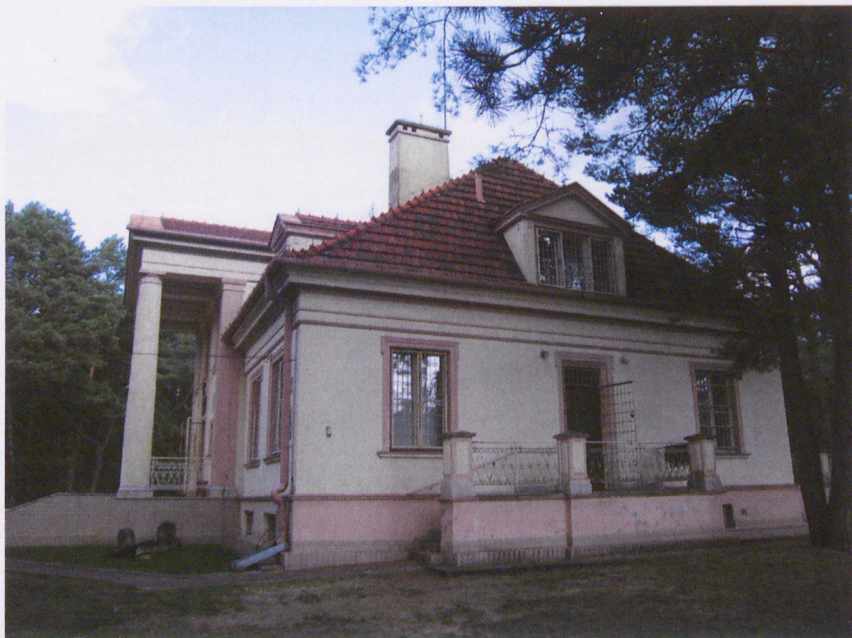
Elewacja zach. – trójosiowa, z wejściem na osi środkowej i dwuskrzydłowymi oknami na osiach skrajnych. Wejście poprzedzone gankiem z ażurową balustradą rozpiętą pomiędzy czworobocznymi postumentami o płycinowych trzonach. Na osi środkowej zaprojektowano również trójskrzydłową facjatę o formach analogicznych jak opisanych w elewacji pn.

Elewacja zach.

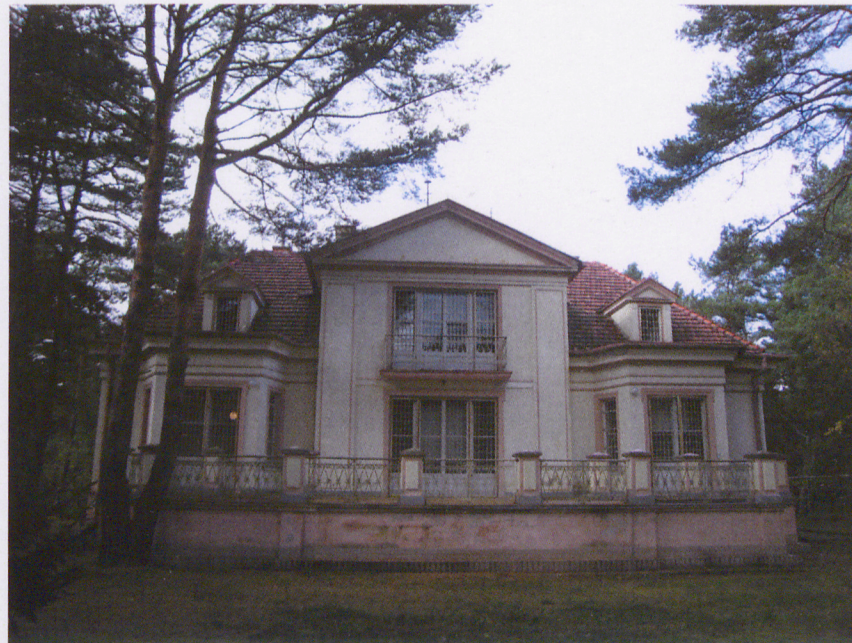
Elewacja pd. – siedmioosiowa, zróżnicowana trójosiowymi, trójbocznymi ryzalitami skrajnymi i jednoosiowym, dwukondygnacyjnym ryzalitem środkowym zwieńczonym trójkątnym frontonem. Osie ryzalitów skrajnych wypełnione są jednoskrzydłowymi oknami w partiach bocznych i dwuskrzydłowym portfenetrem od frontu. Ryzalit środkowy wypełniają czteroskrzydłowe portfenetry - w kondygnacji parteru wychodzące na taras, w kondygnacji piętra na balkon ujęty ażurową kutą balustradą. Analogiczna balustrada rozpięta jest pomiędzy czworobocznymi postumentami tarasu z jednobiegowymi, dwuramiennymi schodami o wspólnym zakończeniu zlokalizowanymi od strony pd.

Elewacja pd.

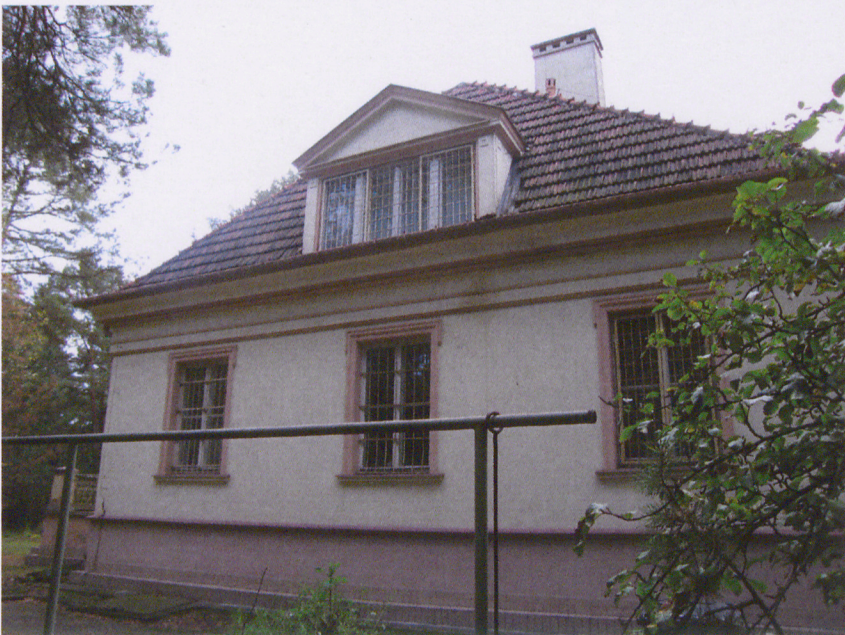
Elewacja wsch. – trójosiowa, wypełniona dwuskrzydłowymi oknami. Na osi środkowej zlokalizowana facjata analogiczna do facjaty opisanej w elewacji zach.

Elewacja wsch.

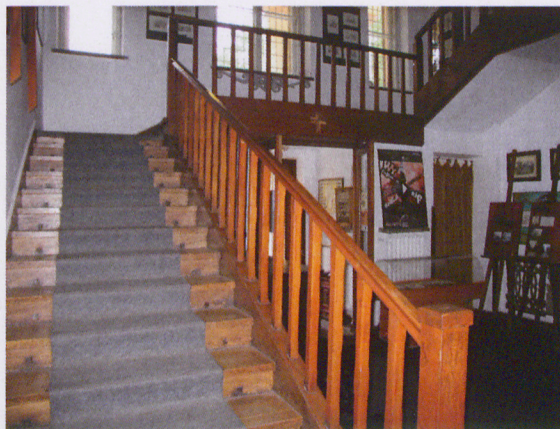
Schody – drewniane, trójbiegowe, jednokierunkowe (zakręty w prawo) o konstrukcji policzkowej. Balustrada drewniana, ażurowa, złożona z pionowych słupków.

Hall z klatką schodową

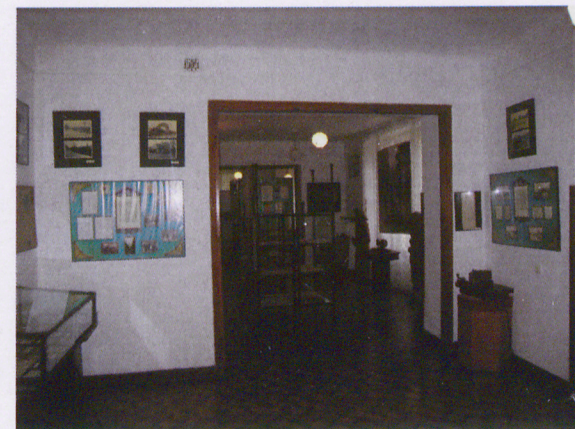
Pozbawione wystroju i detalu architektonicznego, zachowane w niezmienionym układzie funkcjonalnym, użytkowane obecnie przez Muzeum Ziemi Otwockiej i przeznaczone w większości na cele wystawowe.

Pomieszczenia w trakcie pd.
