12668
MAZOWIECKIE

CHAŁUPA dom służby

II poł.XIX w.

Laskowo-GŁUCHY

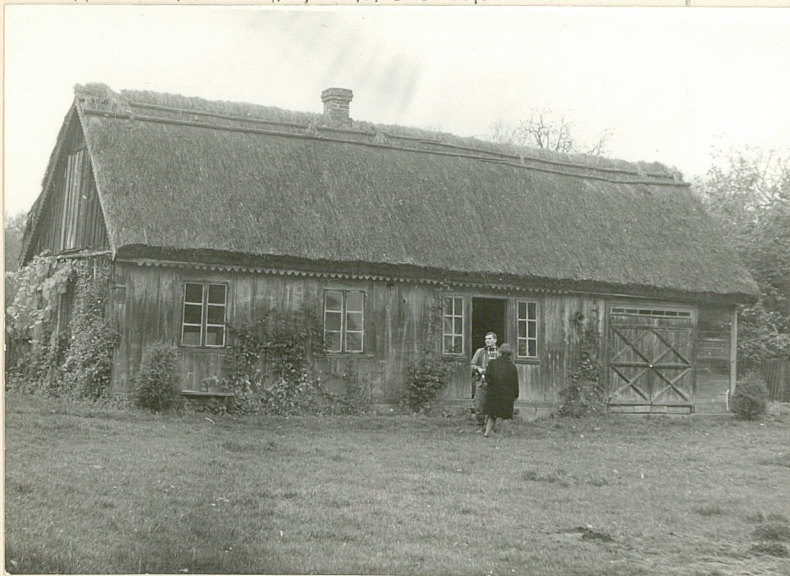
11 Zdjęcia rzut, przekrój, sytuacja, orientacja

Sytuacja-Chałupa usytuowana na terenie zagrody przydworskiej, wzdłuż osi płn-płd., w odległości ok. 40 m na płn. od dworu. Stanowi zach. bok czworoboku, którego płn. bok stanowi stodoła, wsch. obora. Do zagrody prowadzi aleja obsadzona topolami, idąca na zach. od drogi polnej do Laskowa.

Rzut-Chałupa na planie prostokąta, jednotraktowa z dwoma wejściami. Wejście od płd. prowadzi do pokoju na planie prostokąta, komunikującego się przez korytarz z nieco większym pomieszczeniem. W zach. ścianie korytarza wejście do prostokątnej w planie kuchni. Pomieszczenie płn. z wejściem na zewnątrz. Do niego przylega garaż.
